Die Ellerburg Stadt Espelkamp Ortsteil Fiestel

Handlungs- und Nutzungskonzept

Februar / März 2007

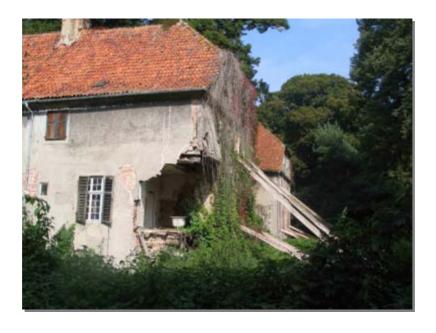
Herrschaftshaus - Südostecke 2006

1992 sollte dieser Schaden durch eine neue Unterfangung der Burg beseitigt werden, da mittlerweile der Einsturz der Gebäude drohte. Diese absolut notwendige Sicherungsmaßnahme hätte zu dem Zeitpunkt ca. 200.000. - DM gekostet. Leider wurde bis heute diese Baumaßnahme zur Rettung der Ellerburg nicht ausgeführt. Weitere Gebäudesetzungen sind erkennbar und drohen nun endgültig die Burg zum Einsturz zu bringen.

In einem Teilbereich des Herrschaftshauses ist die Gebäudeecke auf der Südostseite bereits herausgebrochen. Durch Sicherung der Hausgiebel auf der Ostseite konnte ein Umfallen der Außenwände bisher verhindert werden.

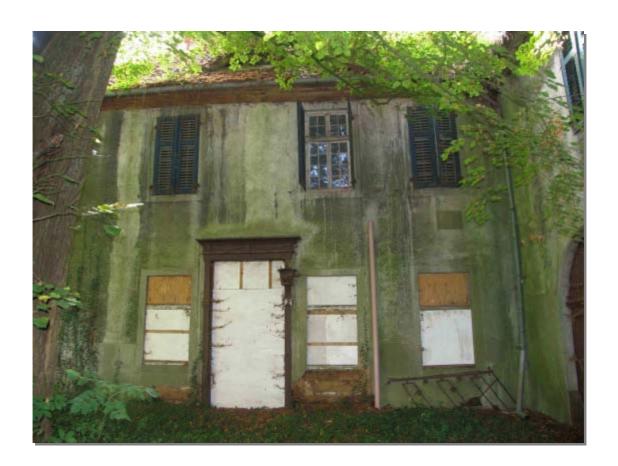
Herrschaftshaus Innenhof- Nordansicht 2006

Der Eingangsbereich auf der Nordseite des Herrschaftshauses zeigt deutlich die Feuchtigkeit in der Außenwand und im Sockelbereich. Die stark vorhandene Feuchtigkeit im Außenputz lässt vermuten, dass die dahinterliegende Fachwerkkonstruktion stark geschädigt ist. Auch Traufbrett, Fenster und Klappläden sind betroffen. Sie zeigen deutliche Spuren des Verfalls. Das Haupthaus wurde durch den aus einem Fachwerk bestehenden Wirtschaftsanbau erweitert. Dieser Anbau, dessen Erdgeschossfußboden aus Lehmboden besteht, ist durch das ständige Eindringen der Feuchtigkeit vom Einsturz bedroht. Besonders die Holzbalkendecke über der Deele ist stark beschädigt und nicht mehr ohne Risiko zu begehen. Der angefügte Stallanbau unter Pultdach ist bereits eingebrochen.

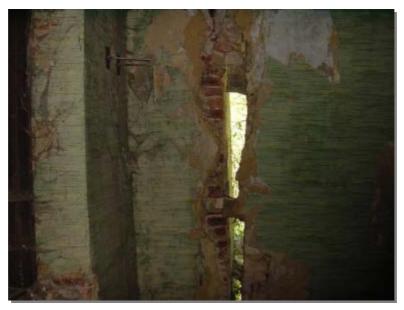
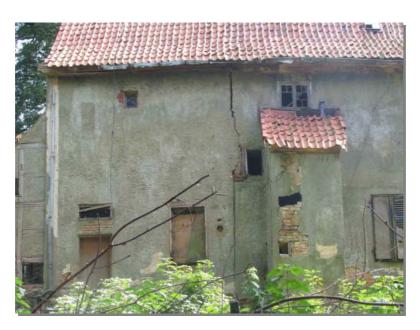
Setzungsriss auf der Westseite des Herrschaftshauses Innen und außen

Deutlich ist das Abtrennen der Erweiterung vom Haupthaus zu erkennen. Die Trennlinie läuft von der Traufe fast senkrecht bis zum Sockel. Der Außenputz zeigt starke Feuchtigkeitsschäden und löst sich im Sockelbereich des Haupthauses von der Außenwand. Dachrinne und Regenfallrohr sind nicht mehr in Funktion, sodass das Regenwasser ungehindert in das Gebäude und die Bauteile eindringen kann. Der Dachstuhl scheint in diesem Bereich durch die Setzungen des Gebäudes verformt zu sein.

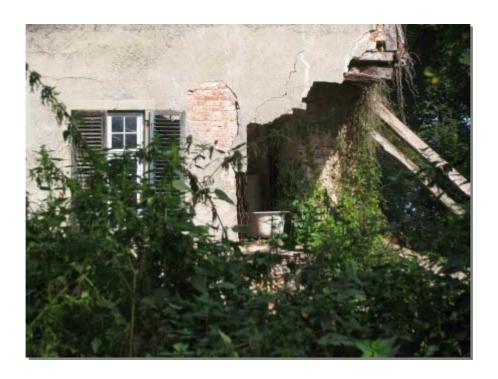
Südostecke und Ostansicht Herrschaftshaus

Südostecke und Ostseite der Fassade zeigen die größten Schäden. Hier sind bereits Teile des Gebäudes aus dem Baukörper herausgebrochen und die Giebelfassade wird nur durch die Sicherung am Einsturz gehindert.

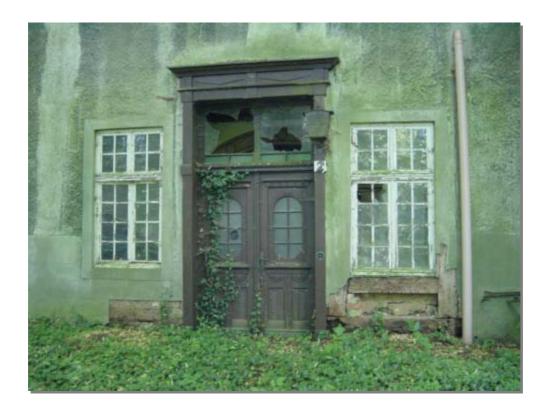
Eingangstür Herrschaftshaus 2004

Der Zustand der Bausubstanz wird eine Sanierung der Anlage mit dem Ziel der Erhaltung des Denkmals nicht zulassen. Lediglich wenige Einzelelemente, wie z.B. die Eingangstür zum Herrschaftshaus ließen sich restaurieren und wieder einsetzen. Anpassung an heutige Ausstattungsstandards, wie Wärmedämmung, Installation, Brandschutz usw., würden im Zusammenhang mit dem geänderten Grundriss für eine neue Nutzung, zu einem Neuaufbau der Gebäude führen. Die bereits seit 1985 notwendige Substanzverbesserung hätte schrittweise die Burganlage erhalten können.

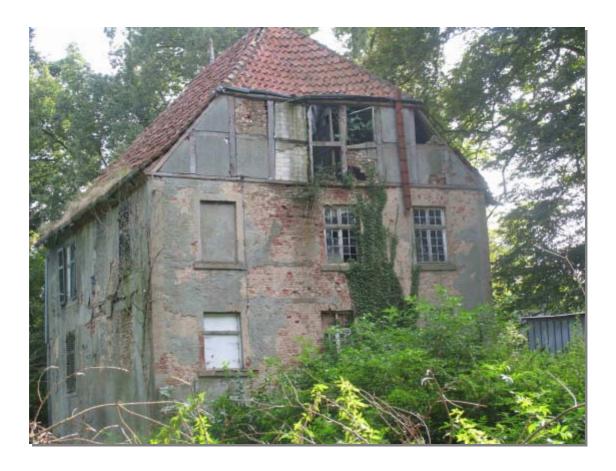
Burghaus- Nordwestseite 2006

Außenwände und Tragkonstruktion des Nebengebäudes sind stark beschädigt. Der Außenputz ist großflächig abgeplatzt, sodass die Feuchtigkeit ungehindert ins Mauerwerk eindringen kann. Defekte Dachrinnen und mangelhafte Regenfallrohre in Verbindung mit fehlendem Schutz gegen aufsteigende Nässe haben die Schäden vergrößert. Das Fachwerk mit seinen Ausfachungen im Dachbereich ist zerstört. Dacheindeckung und Dachstuhl sind in einem fehlerhaften Zustand. Alle Ausbauteile wie Fenster, Innentüren, Treppe, Fußböden, Installation etc. sind zu 100% zu erneuern. Die Holzbalkendecke über dem Erdgeschoss ist bereits in Teilbereichen eingestürzt. Es ist davon auszugehen, dass die gesamten Hölzer der Decken marode sind. Herrschaftshaus und Burghaus besitzen keine Schallund Wärmedämmung. Die Bilder belegen eindeutig, dass das Gebäude nicht mehr zu erhalten ist.

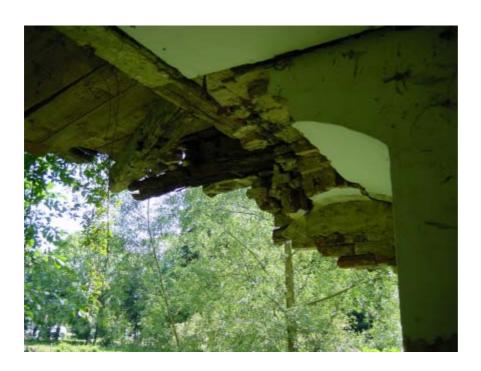
Stark abgängig die Südostecke des Hauses. Erkennbar das kräftige Backsteinmauerwerk, die Trennwand zum Raum 12 Fachwerk. Die Trennwand aus Fachwerk ohne eigenen Ständer mit den Riegeln einfach in das Mauerwerk des Kernbaus einbindend. Über diesem Raum die Balkenlage teilweise freiliegend. Zum Giebel ein Stichgebälk¹² mit Gratstichbalken.

Erdgeschoss- Raum Nr. 11/ Südostecke

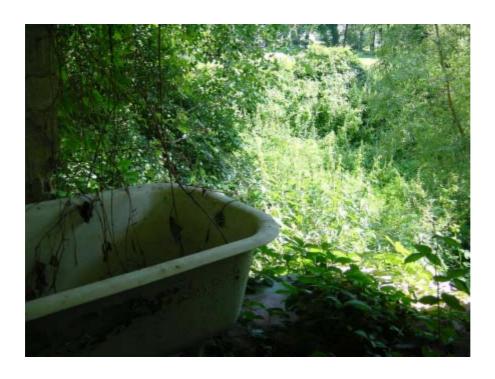
Erdgeschoss- Raum Nr. 11/ Südostecke
