## DIE KLOSTERKIRCHE CORVEY

### BAUUNTERSUCHUNG UND BAUGESCHICHTE DES WESTBAUS TEIL 2

Band 43.1.2: Bauuntersuchung und Baugeschichte des Westbaus

# DENKMALPFLEGE UND FORSCHUNG IN WESTFALEN

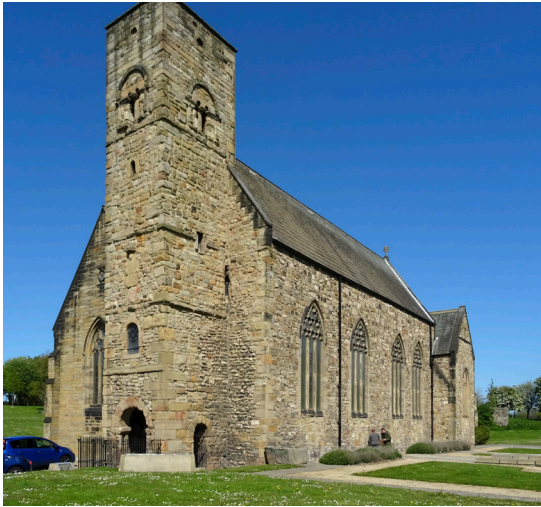
**Abb. 874** Westturm der ehemaligen Klosterkirche St. Peter von Wearmouth (heute Monkwearmouth bei Sunderland, Tyne and Wear, Nordostengland) von Nordwesten. Kirche nach Klostergründung 673, Vorhallenturm vor 685, ursprünglich nur zwei Geschosse und Giebel umfassend.

Eine diesem Rekonstruktionsvorschlag grundsätzlich vergleichbare Anlage zeigt der Westturm der Klosterkirche von Wearmouth in Northumbria (Abb. 874), von wo auch die Corveyer Ostertafel stammt.<sup>41</sup> Der Turm auf längsrechteckigem Grundriss, der sich mittig vor der etwas älteren Westfassade der Kirche erhebt, umfasste ursprünglich nur zwei Geschosse und schloss mit einem Satteldach ab, dessen Giebel sich im nachträglich erhöhten Turmmauerwerk noch abzeichnet. Sein Erdgeschoss öffnet sich in der Art einer Vorhalle mit einer großen Rundbogenarkade nach Westen und zwei Durchgängen in den Seitenwänden. Darüber befindet sich ein Obergeschossraum, der durch ein Rundbogenfenster in der Westwand belichtet wird. Das Kloster wurde 673 nach einer Landschenkung durch den northumbrischen König Ecgfrith von Benedict Biscop gegründet. Die schmale Saalkirche mit langgezogenem, rechteckigem Altarraum war vermutlich 675 vollendet. In der Vorhalle wurde 685 Abt Eosterwine begraben.<sup>42</sup>

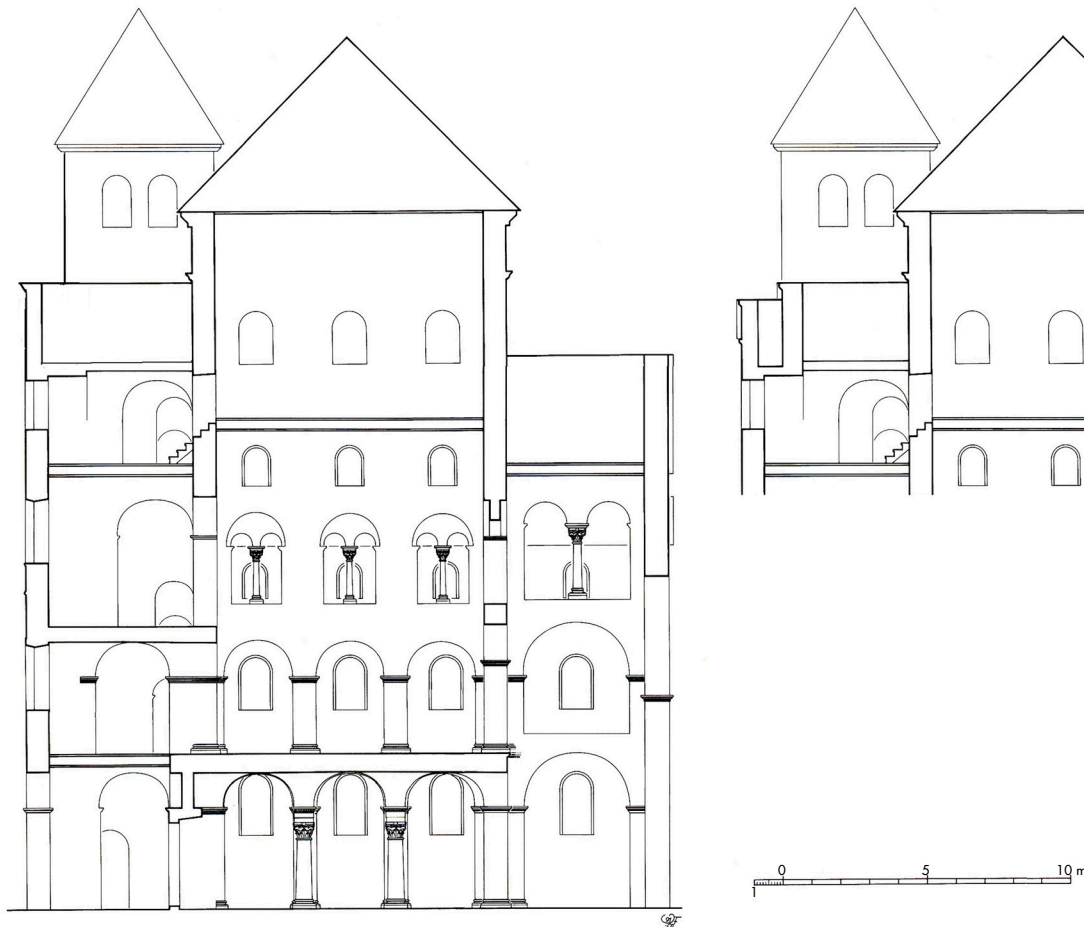
**Abb. 877** Corvey, Längsschnitt durch den karolingischen Westbau mit Blick nach Norden. Rekonstruktion und Variante von U. Lobbedey dazu (rechts).

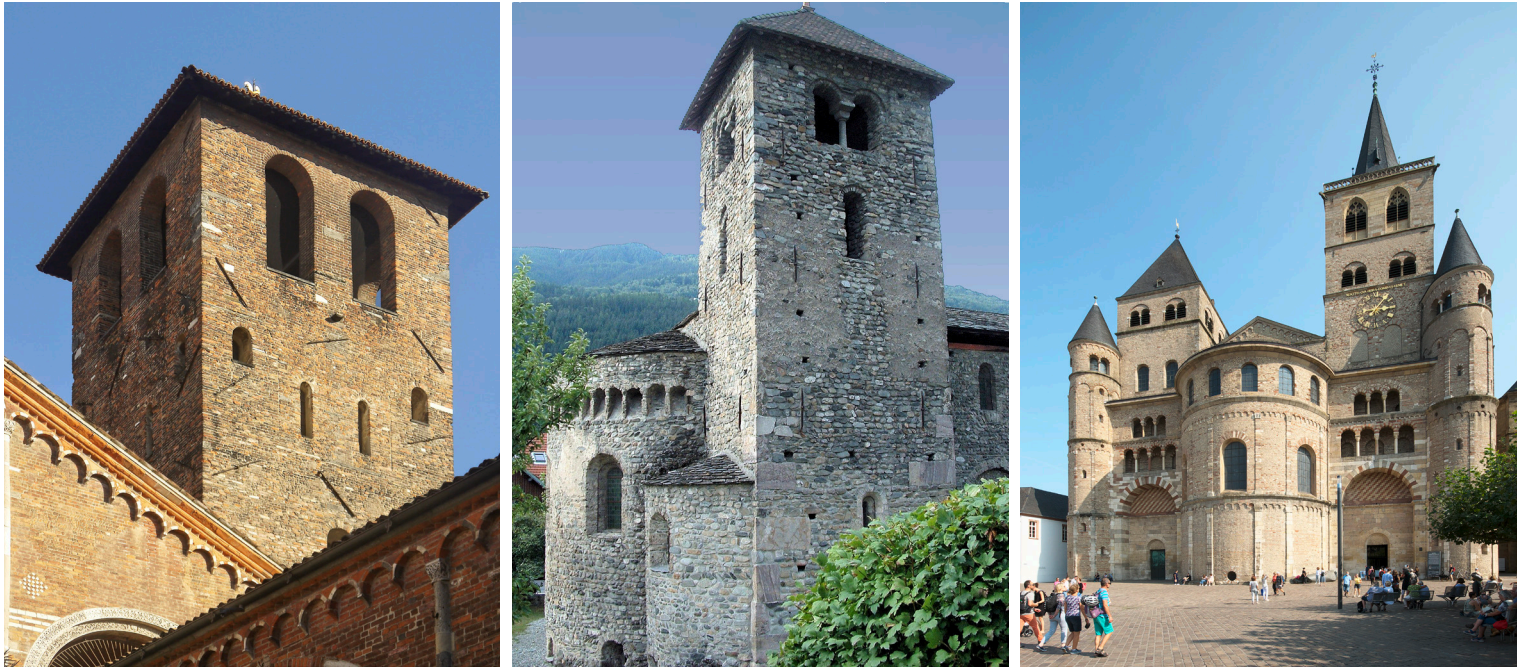
**Abb. 878** Turmfreigeschosse mit Arkadenöffnungen (von lks. nach rts.): Mailand, S. Ambrogio, Südturm von Nordwesten, 9. Jahrhundert; im 19. Jahrhundert nach Befund wiederhergestellt. Aime (Dépt. Savoie), ehemalige Prioratskirche St-Martin, Chorflankenturm von Norden, Anfang 11. Jahrhundert; im 19. Jahrhundert nach Befund restauriert. Trier, Dom, Ansicht von Westen mit Westchortürmen und Treppentürmen, 11. Jahrhundert.

Für die karolingischen Turmabschlüsse ist ein Freigeschoss mit Arkadenöffnungen anzunehmen (Abb. 878).<sup>79</sup> Allerdings können Treppentürme auch fensterlos enden.<sup>80</sup> Wenn die Türme auch als Glockentürme gedient haben sollten, hätten sie auf jeden Fall ein abschließendes Arkadengeschoss haben müssen. Da frühmittelalterliche Glocken kleiner waren als spätmittelalterliche, hätten ihr Transport und ihre Aufhängung in den Türmen kein Problem dargestellt. Glocken sind im früheren Mittelalter aber vor allem im Vierungs- und Chorbereich nachweisbar, während Treppentürme mit Glockenturmfunktion in karolingischer Zeit nicht belegt sind.<sup>81</sup> Als Dachform käme ein Zeltdach in Frage.

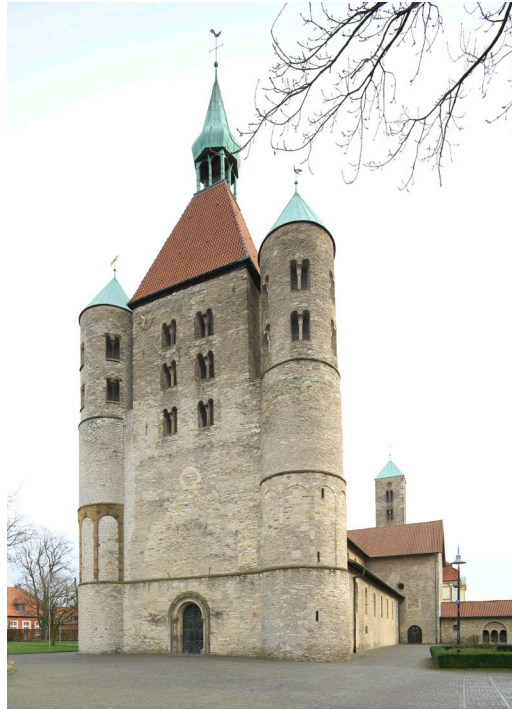
**Abb. 879** Freckenhorst, ehemalige Damenstiftskirche, Westbau von Südwesten; Kernbau um 1000, urspr. mit Westapsis, Oberteile mit Zwillingsarkaden vor 1129.

konstruktion an dieser Stelle erschwert. Einerlei, ob der Mittelturm auf Höhe des Profilsteins in der Nordwand des Südturms mit einem Traufgesims geendet hätte, während die Abschlüsse der Treppentürme noch höher reichten (Plan 37), oder der Mittelturm die Treppentürme an Höhe übertraf (Plan 38): Das niedriger ansetzende Dach musste die gemeinsame Ecke aussparen. Aus diesem Grund zeigen früh- und hochmittelalterliche Darstellungen von Treppentürmen zu Seiten eines höher aufsteigenden Bauteils ebenso wie erhaltene Bauten in der Regel runde oder oktagonale Türme bzw. Turmabschlüsse (vgl. Gernrode; Freckenhorst; Neuenheerse; Marmoutier; Hildesheim, St. Godehard; Abb. 879–882). In Corvey gibt es jedoch keine Hinweise auf eine

Ein Mittelturm von der festgestellten Mindesthöhe wäre hinter den seitlichen Treppentürmen stark zurückgetreten und selbst mit einem verhältnismäßig steilen Zeltdach für einen vor der Kirche stehenden Betrachter kaum als Turm wahrnehmbar gewesen. Besonders hinter einem bis unter das Gesims an der Westwand aufsteigenden Portalrisalit hätte man den zurückversetzten Hauptturm von unten kaum sehen können. Noch viel weniger hätte die Außenansicht des Westbaus es erlaubt, in ihm den zentralen Bestandteil einer Dreiturmgruppe zu erkennen. Nimmt man die Bezeichnung *tres turres* in den Corveyer Annalen ernst, muss man daher annehmen, dass der karolingische Mittelturm ursprünglich höher war. Um tatsächlich als Hauptturm wahrgenommen zu werden, hätte er die beiden Treppentürme und den Portalrisalit überragen müssen. In diesem Fall hätte der Gesimsrest im Südturm dann zu einem einfachen Geschossesims an der Westwand gehört, über dem sich ein weiteres – hohes und zweifellos auch durchfenestertes – Turmgeschoss befunden hätte (Plan 38). Damit wäre das Aussehen des Corveyer Westbaus dem späteren Westbauten von Damenstiftskirchen wie Freckenhorst (Abb. 879) verhältnismäßig

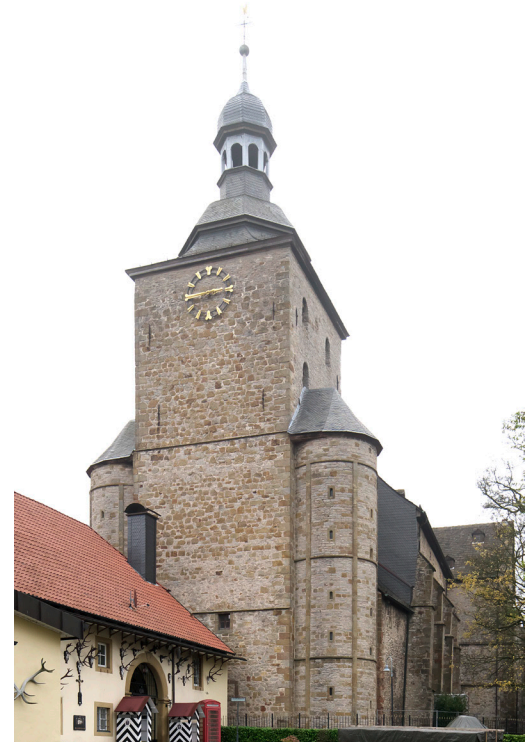
**Abb. 880** Neuenheerse, ehemalige Damenstiftskirche, Westbau von Südwesten; 1. Hälfte 11. Jahrhundert, im 12. Jahrhundert um Glockengeschosse aufgestockt.

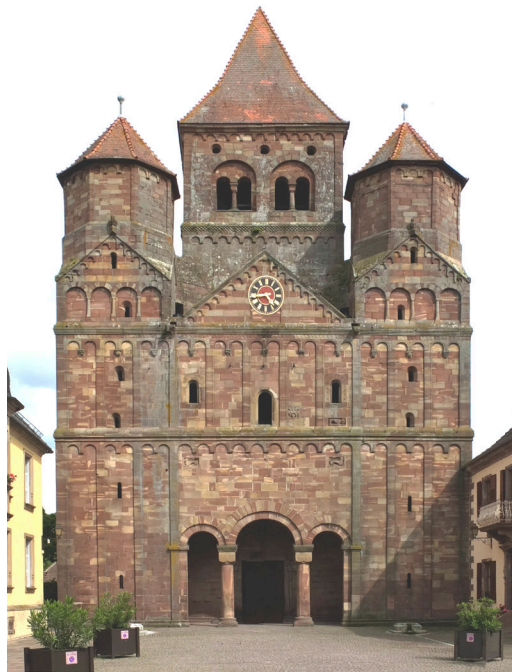
**Abb. 881** Marmoutier (Elsass), ehemalige Klosterkirche Saints-Pierre-et-Paul et Saint-Martin von Westen, 12. Jahrhundert.

<sup>80</sup> Vgl. den Westbau der Abteikirche von Marmoutier im Elsass, Mitte 12. Jahrhundert (Abb. 881).

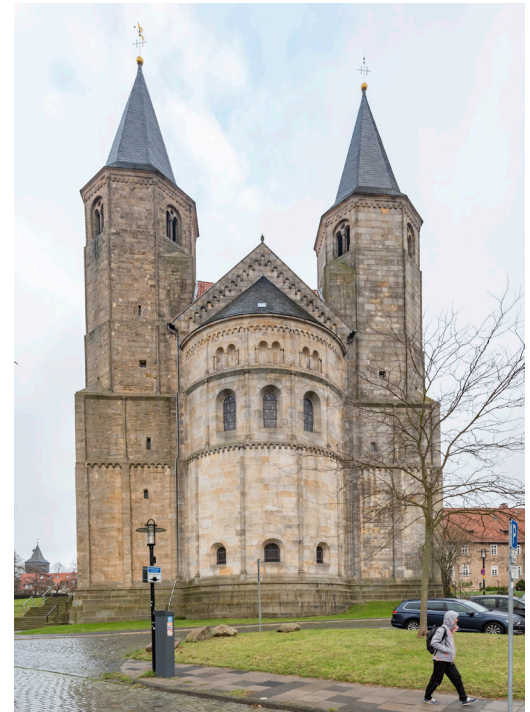
**Abb. 882** Hildesheim, St. Godehard, Westbau von Westen; 12. Jahrhundert; im 19. Jahrhundert Apsis um ein Geschoss erhöht wiederaufgebaut.

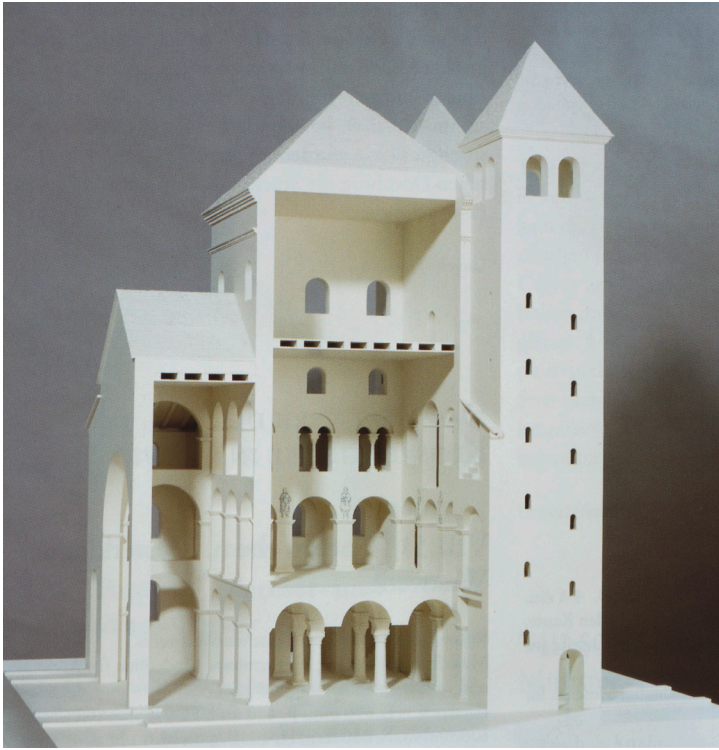
**Abb. 885** Modell des Corveyer Westbaus mit Blick von Nordosten ins Innere von Ostraum, Erdgeschosshalle, Johanneschor und Turmraum: Rekonstruktion des Zustands in karolingischer Zeit nach Angaben von Uwe Lobbedey.

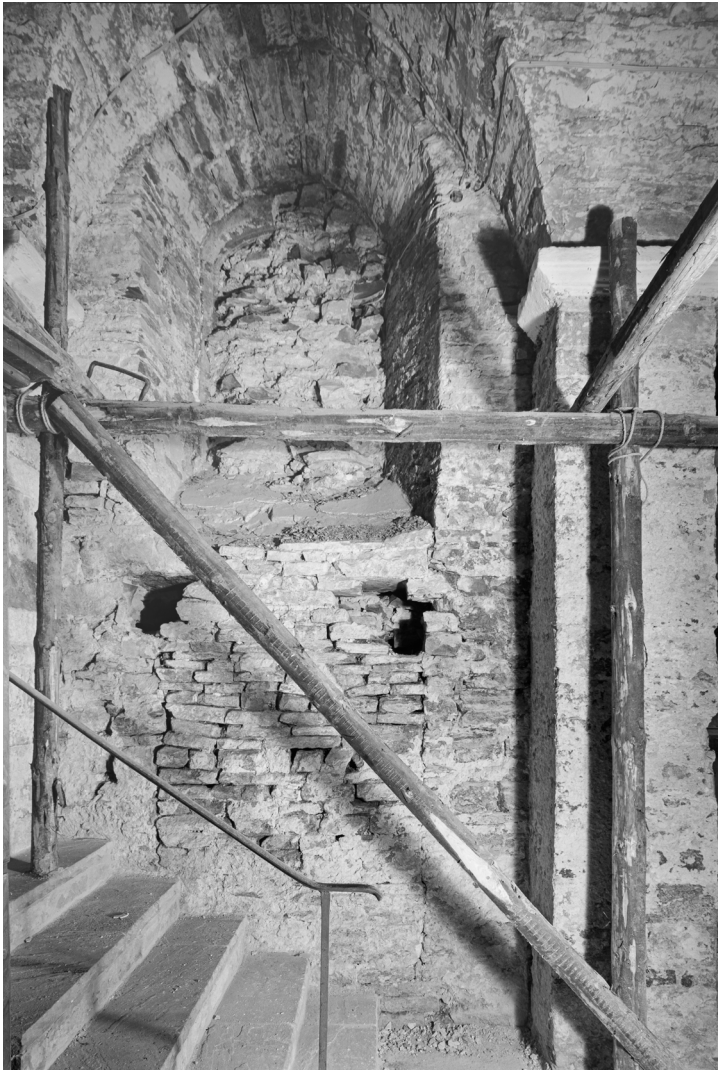
**Abb. 886** Erdgeschoss, Westjoch des Nordseitenschiffs. Vorlagen der Einwölbung um 1600 und Nordwand ohne Putz während der Restaurierungen der 1950er Jahre. Der am linken Bildrand nur teilweise sichtbare Steinverband der nordwestlichen Eckvorlage scheint auf Farbwechsel hinzudeuten, entsprechend der gegenüberliegenden älteren Wandvorlage in der Südwestecke.

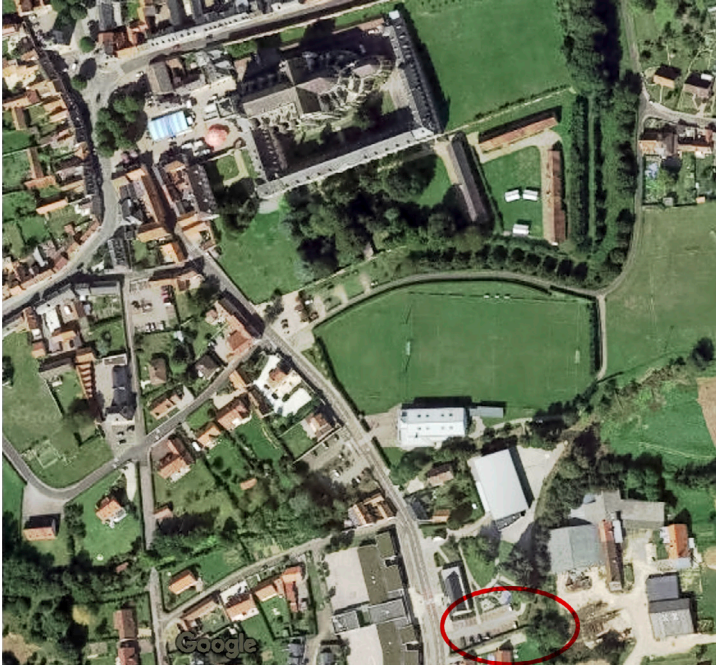
**Abb. 891** Centula (Saint-Riquier). Luftbild, das die heutige spätgotische Kirche in ihrer Umgebung am oberen Bildrand zeigt, mit Markierung des Bereichs der nicht erhaltenen Nebenkirche Notre-Dame am unteren Bildrand.

nediktskapelle und die noch weiter entfernte Marien- und Apostelkirche, einen Zentralbau, die beide durch gedeckte Laufgänge mit der Hauptkirche verbunden waren (Abb. 890, 891). Außerdem sind wir durch zeitgenössische Quellen über Kirchenpatrozinien, Kultorte im Innenraum, Teile der im Kloster vollzogenen Liturgie sowie die liturgische Ausstattung informiert.<sup>15</sup> Durch die Errichtung einer großen Klosterkirche wurden weitere, von dieser baulich unabhängige Nebenkirchen also nicht überflüssig. Für anspruchsvolle karolingische Klöster sind Kirchengruppen aus mehreren Bauten daher zu erwarten.

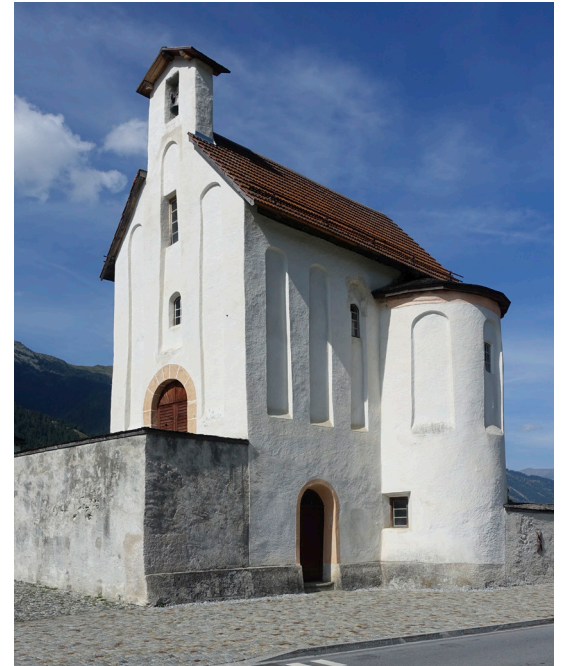
**Abb. 893** Münstair (Graubünden), Klosteranlage des späten 8. Jahrhunderts mit Nebenkirche (Heiligkreuzkapelle) in Form eines Dreisapsidenbaus: im Grundriss unten rechts, in der Ansicht von Südwesten, 2024.

Auch für Corvey ist davon auszugehen, dass es nicht nur die eine große Klosterkirche gab, sondern seit der Frühzeit weitere Kirchen existierten. 1148 ist eine Kirche des hl. Martin belegt, den man im 17. Jahrhundert für den Erstopatron des Klosters vor der Verlegung an die Weser und der Schenkung der Stephansreliquien hielt.<sup>17</sup> Die Martinskirche befand sich nahe der Unterkunft, die Abt Wilbald von Stablo während des Baus seines neuen Abtshauses bezog.<sup>18</sup> Sie lag also nicht auf der Nordseite des Kirchenvorhofs, sondern möglicherweise im Süden, vielleicht auch ein Stück westlich der großen Klosterkirche. Letzner schreibt, es habe sich um die Kirche der Bediensteten und Laienbrüder gehandelt, die „nach Form eines Kleiblaides gebauwet“ gewesen sei, aber zu seiner Zeit nicht mehr existierte; er lokalisiert sie „an der Eck des Ackerhauses“. <sup>19</sup> Der Ausdruck könnte sich auf ein Gebäude des Wirtschaftshofs beziehen, der sich vermutlich immer südwestlich der Klosterkirche im Bereich des heutigen barocken Wirtschaftshofs befand. Weitere Quellenhinweise zu Funktion und Form (Zentralbau mit drei Apsiden?) sind nicht bekannt. Ein Bau vergleichbarer Grundrissform, der zu einer karolingischen Klosteranlage gehörte, hat sich in der Heiligkreuzkapelle in Münstair erhalten (Abb. 893; vgl. Abb. 769).<sup>20</sup>

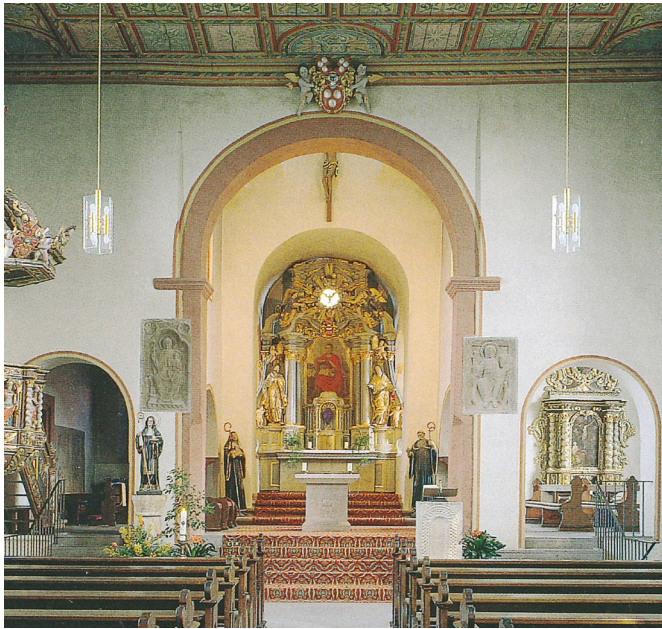
**Abb. 901** Fulda, ehem. Benediktinerkloster Petersberg. Innenansicht nach Osten und Schnitt durch den Altarraum von Westen nach Osten nach Lobbedey.

Dem entspricht, dass Letzners Skizze im Sanktuarium zwei Altäre verzeichnet, einen im Apsisrund und einen weiteren westlich davor. Die beiden Altäre befanden sich vermutlich nicht auf demselben Niveau, sondern waren durch Stufen voneinander abgesetzt (vgl. Petersberg, Fulda, Abb. 901). Allerdings gibt Letzner in diesem Bereich keine Stufen an, ebensowenig wie der Grundriss von 1663 (Abb. 153), der aber auch die bereits abgeräumten Altäre nicht mehr abbildet.<sup>54</sup> Über die Höhe des zu vermutenden Niveauunterschieds zwischen Sanktuarium und Apsisrund lässt sich daher keine konkrete Angabe machen.

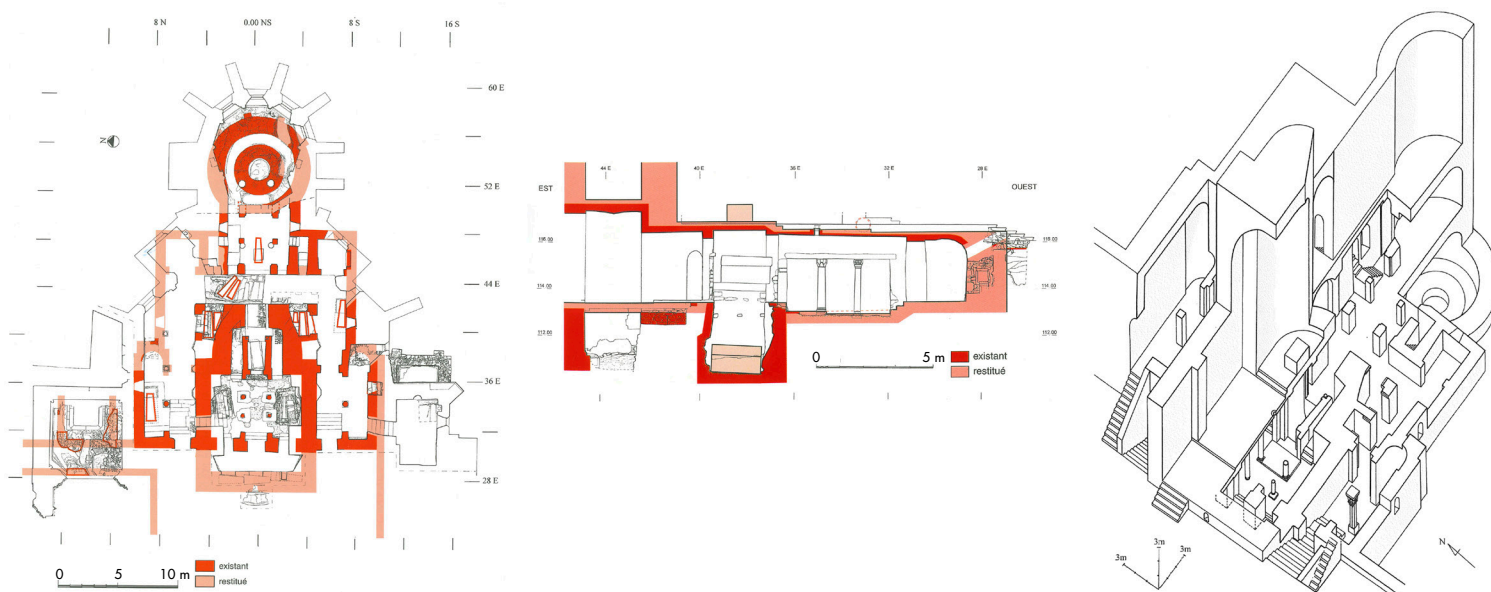
**Abb. 902** Auxerre, ehem. Benediktinerabtei Saint-Germain. Grundriss der karolingischen Ostteile mit erhaltenem Baubestand (links) und isometrische Rekonstruktion (rechts) sowie Schnitt durch die Krypta von Westen nach Osten.

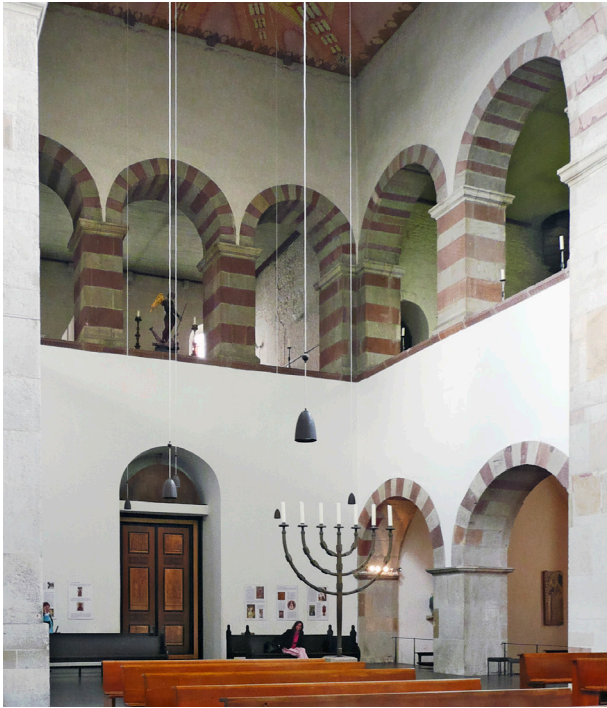
**Abb. 920** Köln, St. Pantaleon. Blick in den Westbau mit seitlichen Anräumen, aber ohne die Geschossteilung des Hauptraums.

den sächsischen Damenstiften Gernrode, Freckenhorst und Neuenheerse und dem Westbau III des Paderborner Doms in den Jahrzehnten um 1000.<sup>125</sup> Der jüngste Bau, der beharrlich als „Westwerk“ angesprochen wird, obwohl er nie eine Geschossteilung des „Zentralraums“ aufwies, ist der von St. Pantaleon in Köln (Abb. 920). Er stammt nicht aus der Zeit der Kaiserin Theophanu, sondern datiert seinen Bauformen nach aus der ersten Hälfte oder Mitte des 11. Jahrhunderts.<sup>126</sup>

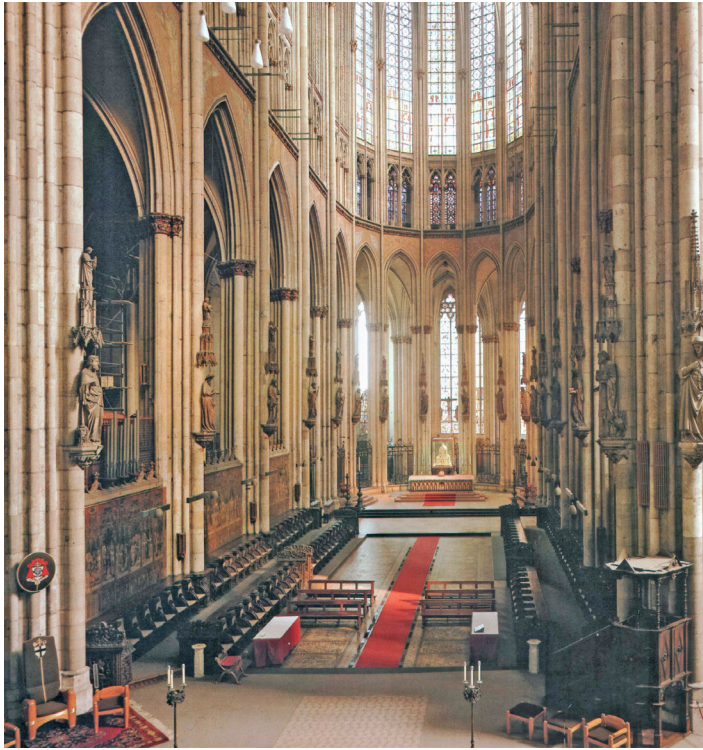
**Abb. 922** Köln, Dom. Blick in den Chor nach Osten (um 1980) und Grundriss (Norden links) mit Rekonstruktion der mittelalterlichen Ausstattung. Im gotischen Chorgestühl hatte der König oder Kaiser seinen Platz in der östlichsten Stalle der Südseite (Buchstabe „b“), gegenüber dem Erzbischof und dem Platz für den Papst auf der Nordseite (Buchstabe „a“).

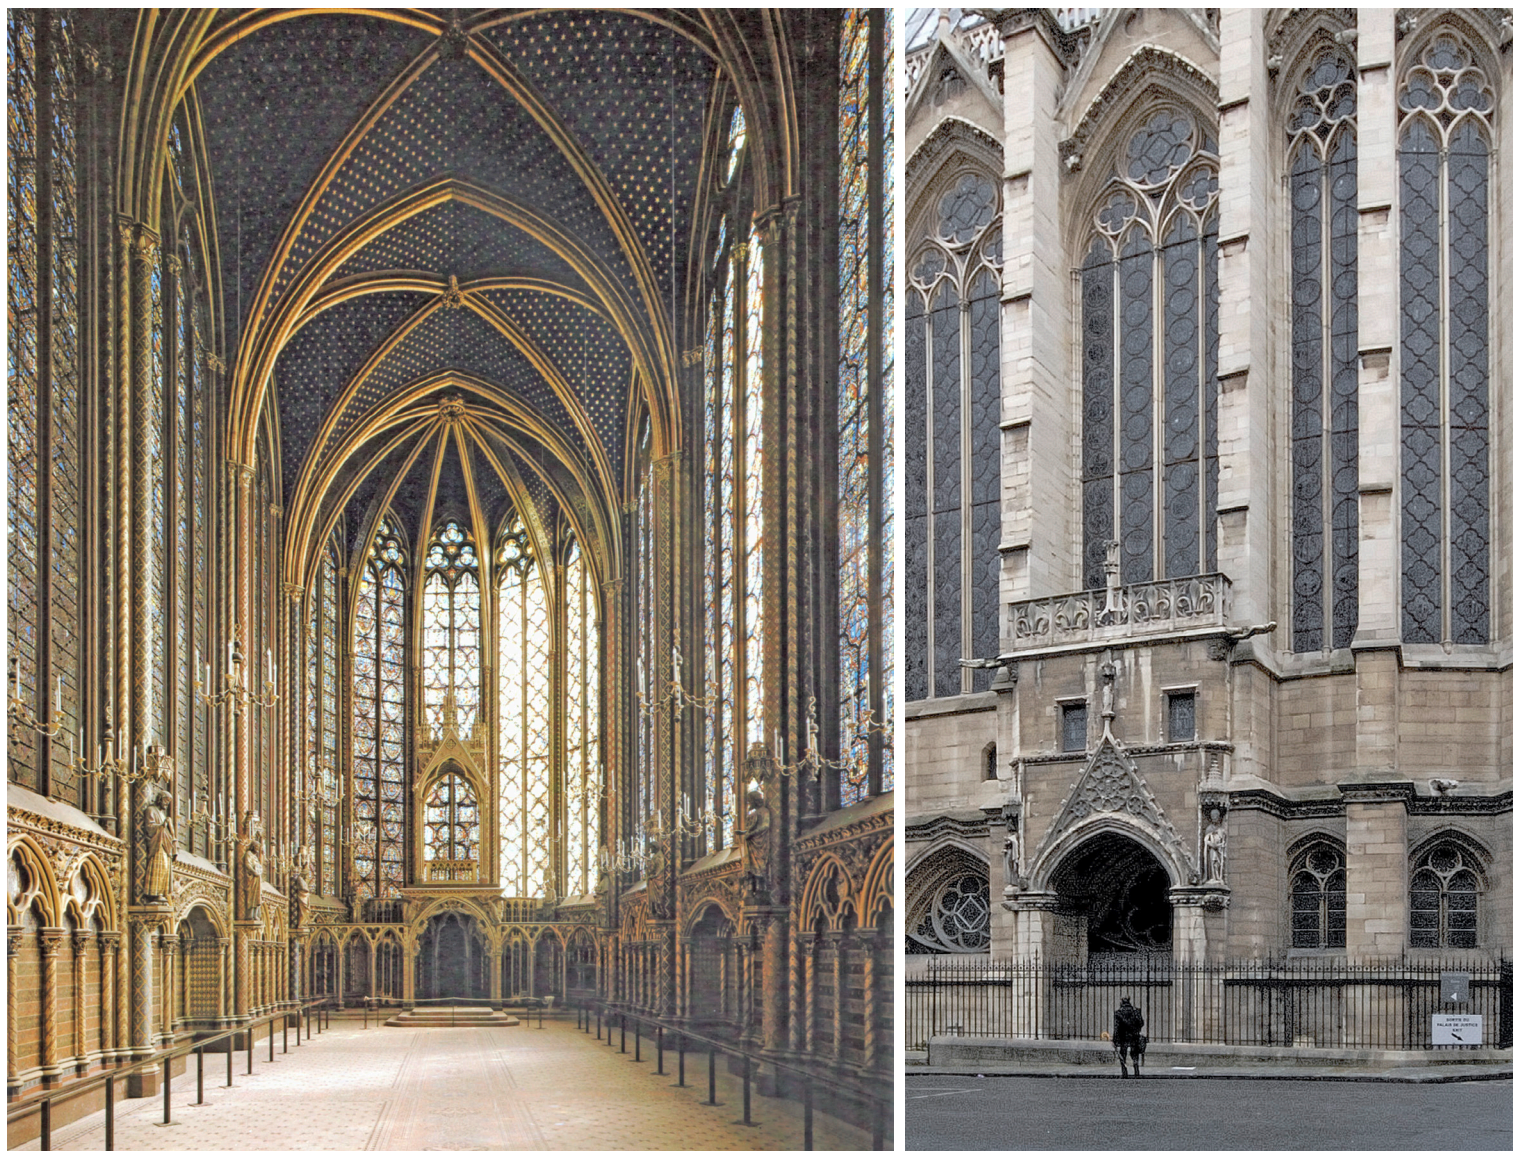
**Abb. 923** Paris, Sainte-Chapelle. Innenansicht der Oberkirche nach Osten mit tribune reliquaire. Seitlich unter Stichbogenarkaden die Ehrenplätze für König und Königin. Außenansicht der Südseite (rechts) mit dem um 1400 angebauten Privatorium des Königs, von dem aus er durch eine schmale Öffnung einen direkten Blick auf den Altar hatte.

terium für einen ehrenvollen Platz bei der Teilnahme an der Messfeier, sondern die räumliche Nähe zum Altar und den dort verehrten Reliquien. Aus diesem Grund lagen die Plätze von Bischof, Abt und Würdenträgern in den Chören der Stifts- und Mönchskirchen jeweils ganz im Osten, d. h. in der dem Altar nächsten Position innerhalb des Gestühls. In späteren Jahrhunderten sind diese Verhältnisse besser zu fassen. Im gotischen Kölner Domgestühl hatte der König oder Kaiser, wenn er anwesend war, seinen Ehrenplatz in der östlichsten Stalle der Südseite, gegenüber dem Erzbischof und einem weiteren Ehrenplatz für den Papst auf der Nordseite (Abb. 922).<sup>140</sup> Dem entspricht die Position der Ehrenplätze für König und Königin in der Sainte-Chapelle in Paris, der Hofkapelle der königlichen Residenz. Sie befinden sich nicht etwa auf einer Westempore, sondern in flachen Stichbogennischen innerhalb der Blendarkatur der Sockelzone im zweiten Joch von Osten. Um 1400 wurde für den König zudem ein kleines Oratorium außen am ersten Joch der Südseite angebaut, von dem aus er durch eine schmale Sichtöffnung einen direkten Blick auf den Altar hatte (Abb. 923). Derartige Oratorien – in diesem Fall zwei einander gegenüberliegende – gab es auch in der Sainte-Chapelle des königlichen Schlosses von Vincennes, in gleicher Lage und Disposition wie in Paris (Abb. 924).<sup>141</sup> Wieso zogen König und Königin es vor, sich in diesen schlichten Nischen bzw. in den versteckten Seitenkammern

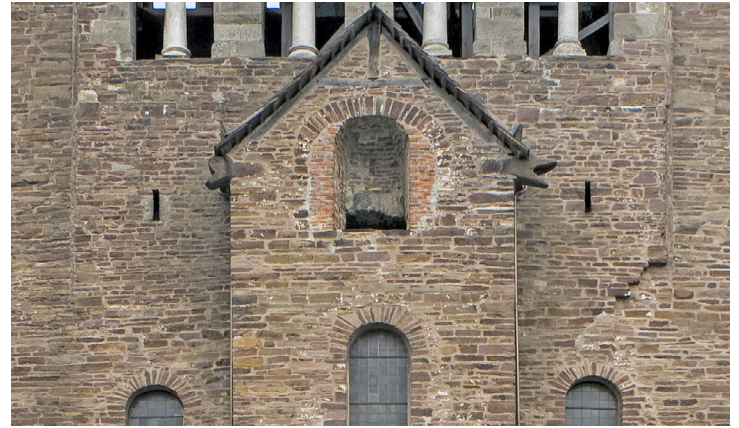
**Abb. 927** Corvey, Westbau von Westen, Detail. Fugen zwischen den karolingischen Turmwänden und der ursprünglichen Westwand des Schlitzfenstergeschosses.

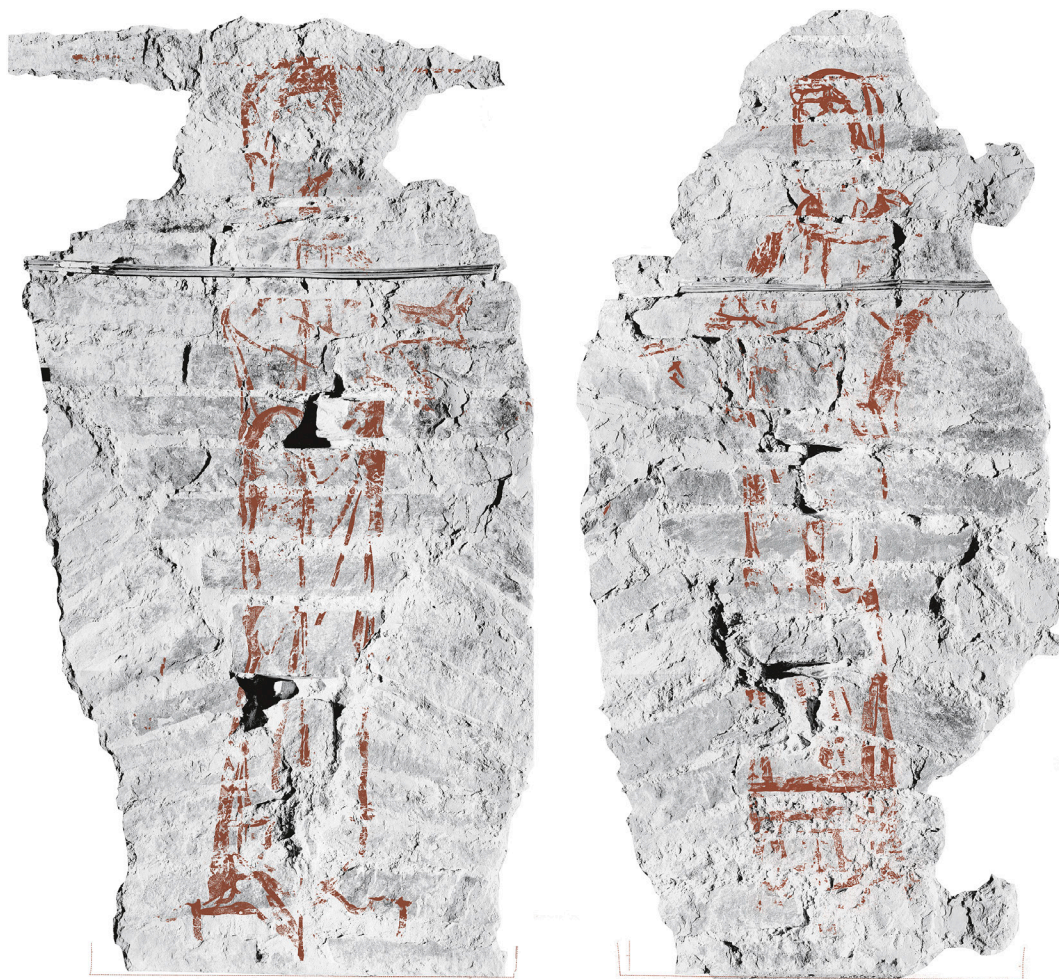
**Abb. 928** Corvey. Die Sinopien der ursprünglichen Stuckfiguren an der Westwand des Johanneschors beiderseits der hohen Mittelöffnung zeigten weibliche Gestalten im Anbetungsgestus mit nach vorne gestreckten Händen.

Stattdessen ist das Fehlen einer gemauerten, hohen Brüstung wie in den beiden Seitenarkaden ein klares Indiz dafür, dass sich im Mitteljoch der Westempore etwas befand oder zur Schau gestellt wurde, das man vom Johanneschor aus sehen sollte. Auch die Haltung und Gestik der ursprünglich seitlich der Arkadenöffnung angebrachten weiblichen Stuckfiguren, die sich beide zur Mitte hinwenden, lässt dies vermuten (Abb. 928). Ihr huldigender und zugleich hinweisender Gestus galt keinem dort thronenden König oder Kaiser, sondern war – im geweihten Raum des Johanneschors – Ausdruck religiöser Verehrung. Es handelt sich um denselben Gestus, wie er in Apsismosaiken, auf Bucheinbänden, in der Buchmalerei und der Reliefskulptur zwischen dem 7. und dem 12. Jahrhundert immer wieder dargestellt ist: Zwei seitliche, flankierende Figuren wenden sich einer Figur oder einem Gegenstand in ihrer Mitte zu, der bzw. dem sie ihre Hände entgegenstrecken und somit Reverenz erweisen. Die mit angewinkelten Armen und geöffneten Handflächen nach vorne gestreckten, leicht erhobenen Hände sind der antike Anbetungsgestus.<sup>161</sup> Auch wenn die Sinopien der Stuckfiguren im Bereich der Hände beschädigt sind, ist doch deutlich zu erkennen, dass sie beide Arme ausstrecken und nicht nur einen.<sup>162</sup> Es handelt sich also nicht um einen einfachen Zeigegestus, bei dem allein der objektnahe Arm ausgestreckt ist, während der andere vor dem Körper im Sprechgestus erhoben wird. Die beiden Gesten sind im Apsismosaik von Germigny-des-Prés (nach 798/vor 818; Abb. 929.3) nebeneinander und klar voneinander unterschieden dargestellt: Während die beiden kleinen Engel, die auf den hinteren Ecken der Bundeslade stehen, ihre Arme mit geöffneten Handflächen zu dieser hinstrecken – also die Präsenz Gottes anbeten –, weisen die beiden großen Engel, die die Bundeslade flankieren, mit jeweils einem ausgestreckten Arm auf die Lade und die sie verehrenden Engel hin und haben den jeweils anderen Arm im Sprechgestus erhoben.<sup>163</sup> Die Verehrung kann der Präsenz Gottes, repräsentiert durch die Bundeslade oder Christus, ebenso gelten wie Heiligen. Bei den Anbetenden handelt es sich häufig um Engel oder Frauengestalten. Im Apsismosaik des Oratoriums von San Venanzio am Lateransbaptisterium (Rom, Mitte 7. Jahrhundert; Abb. 929.1) sind Christus verehrende Engel dargestellt; im

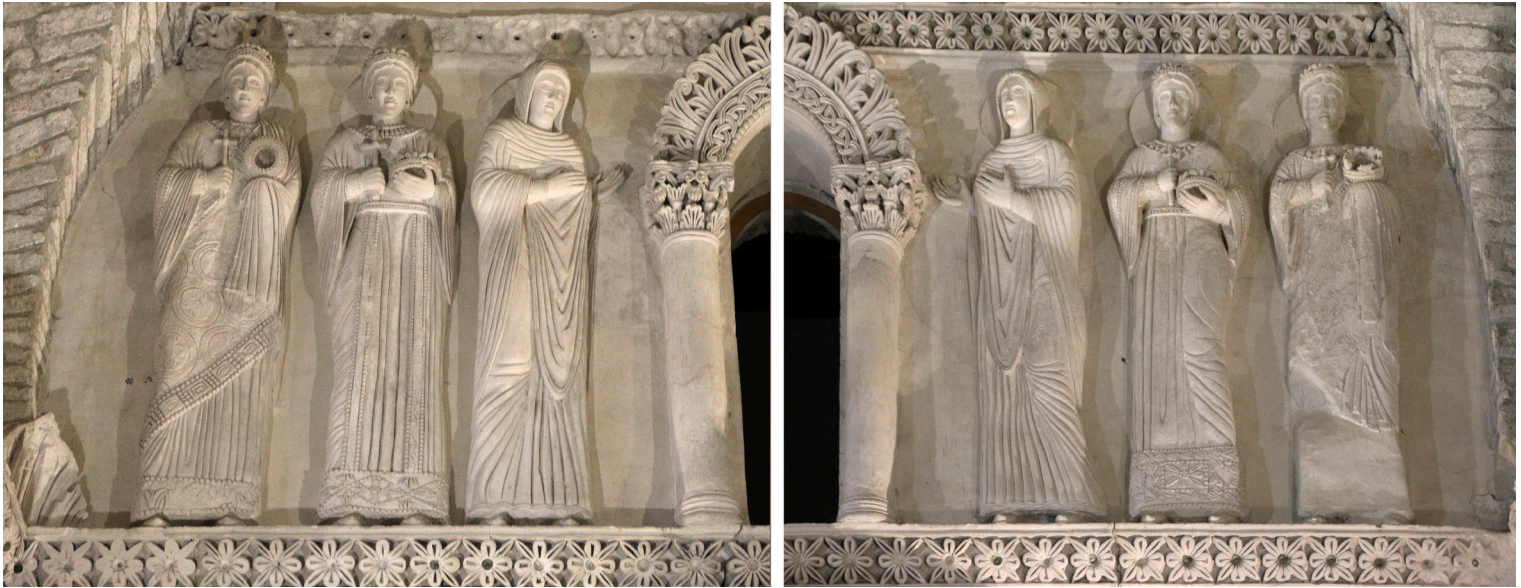
**Abb. 931** Cividale, S. Maria in Valle, langobardische Palastkapelle. Stuckfiguren von je drei weiblichen Heiligen auf der Süd- (links) und der Nordseite der Westwand beiderseits einer zentralen Öffnung, 8. oder 9. Jahrhundert. Die beiden inneren Figuren im Anbetungsgestus zur Mitte gewandt.

Auch die auffällige doppelte Bogenmauerung der Westemporenarkaden findet so eine Erklärung: Sie stellt ein die Emporenöffnungen zusätzlich betonendes, plastisches Bauelement dar, das ursprünglich vermutlich weiteren Schmuck in Form von Stuck oder Malerei trug, ähnlich wie in S. Maria in Valle in Cividale (Abb. 931) und in der von Langobardenkönig Desiderius und seiner Frau Ansa gegründeten Frauenklosterkirche S. Salvatore in Brescia (Abb. 932). Der Blick von Osten auf die Westseite des Hauptraums mit dem gewölbten Westraum und der sich darüber erhebenden Westempore mit den betonten Arkadenbögen und der großen, bis auf den Emporenfußboden hinabreichenden und von seitlichen Stuckfiguren flankierten Mittelöffnung muss ein eindrucksvolles Bild geboten haben (Abb. 876).

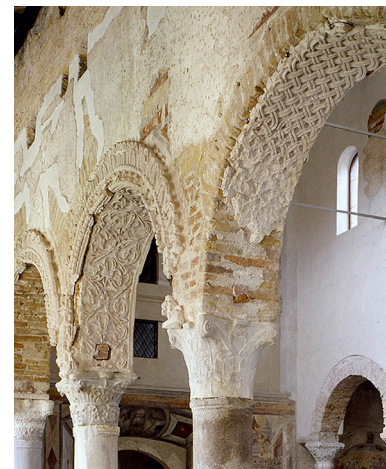
**Abb. 932** Brescia, San Salvatore. Reste der Stuckapplikationen auf Bogenlaibungen und Bogenstirnen, Mitte 8. Jahrhundert.

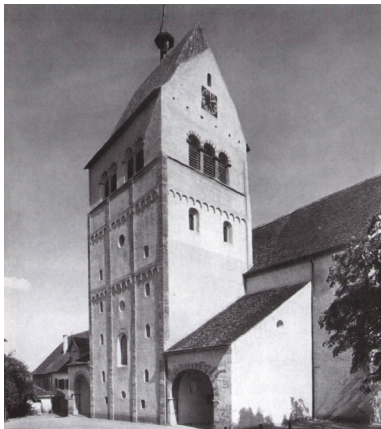
**Abb. 942** Reichenau-Mittelzell, St. Maria und Markus. Westturm von Südwesten, 1. Hälfte 11. Jahrhundert.

Nach 1008 errichtete Abt Berno in der ersten Hälfte des 11. Jahrhunderts das erhaltene Westquerhaus mit einer Westapsis, die von zwei Treppentürmen flankiert wird und über der sich ein vier Geschossebenen umfassender Westturm erhebt (Abb. 942). Der Markusaltar befand sich unmittelbar vor der Apsis, an derselben Stelle, die heute der gotische Reliquienaltar einnimmt. Östlich davon in der Westvierung lag der Mönchschor. Dieselbe Anordnung ist für Altar und Chor im älteren Westquerhaus archäologisch nachgewiesen (Abb. 941, 943).<sup>206</sup> Die Aufstellung von Altar im Westen und *chorus* im Osten entspricht also der auch sonst im früheren Mittelalter für Westsanktuarien bezeugten Disposition und stützt damit die Annahme, dass diese Anordnung auch in Corvey existierte.

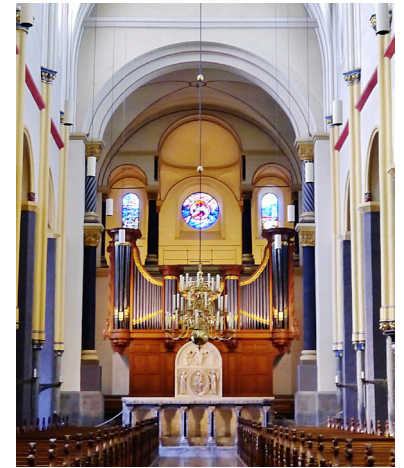
**Abb. 948** Maastricht, St. Servatius, Langhaus nach Westen mit dem sog. Westwerkaltar.

Das Bodenniveau des Mittelschiffs befindet sich sechs Stufen über dem des Langhauses. Es ist durch Treppen an seiner Ostseite zugänglich, beiderseits des sog. „Westwerksaltars“, der angeblich auch vor 1797 an dieser Stelle stand (Abb. 948). Es handelt sich um eine Brüstungsmauer mit fünf Nischen, gerahmt von sechs schwarzen Säulen, die eine altarähnlich überkragende Platte mit Reliefdekor an Front- und Seitenschrägen tragen. Auf dieser Platte ist das sog. „Dop-

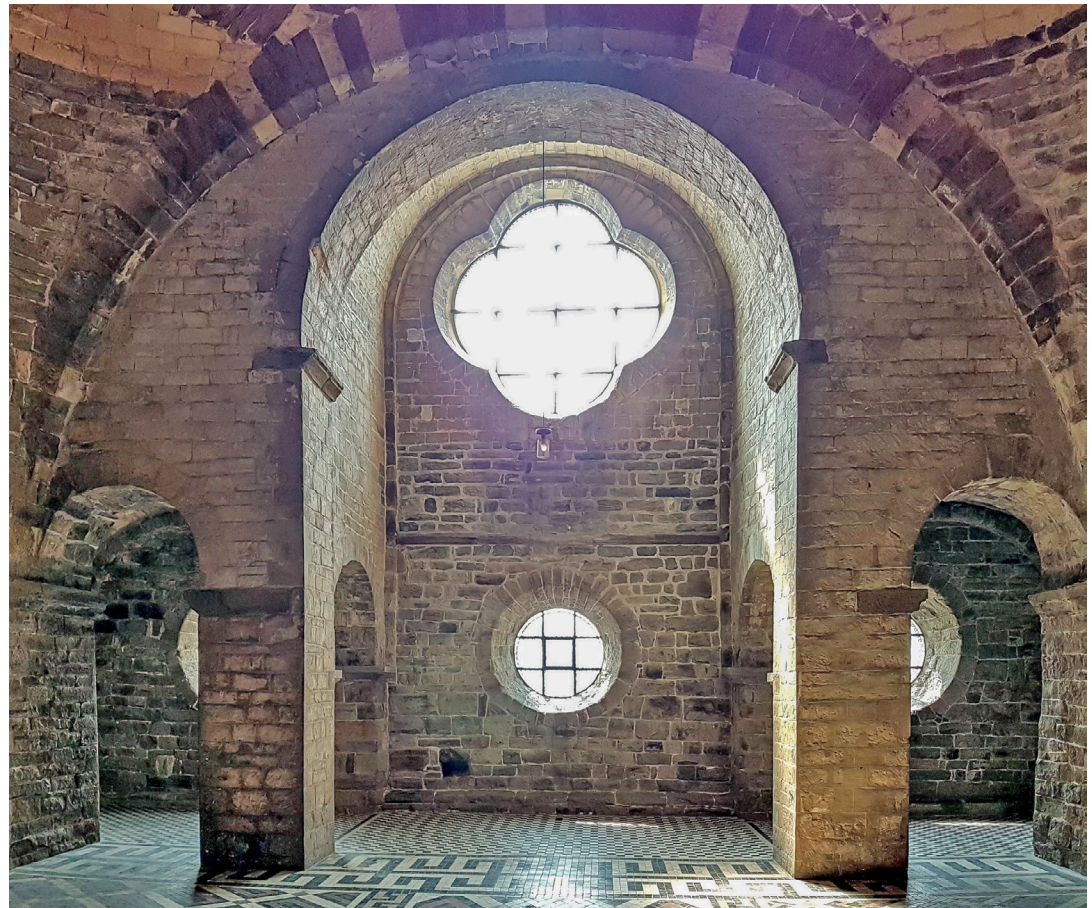
**Abb. 951** Maastricht, St. Servatius. Westbau, Turmraum („Keizerzaal“) nach Westen mit der triumphbogenartigen Arkadenstellung für den Altar.

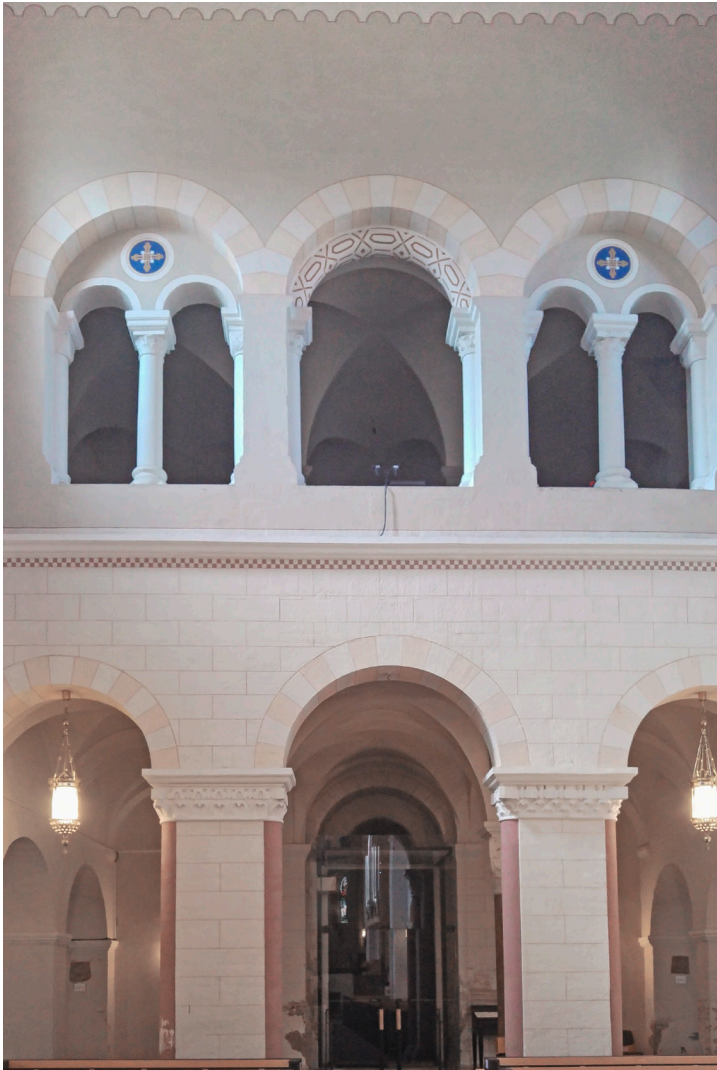
**Abb. 959** Gandersheim, ehem. Stiftskirche. Arkaden der Ostwand des Westbaus von Langhaus aus, 2021.

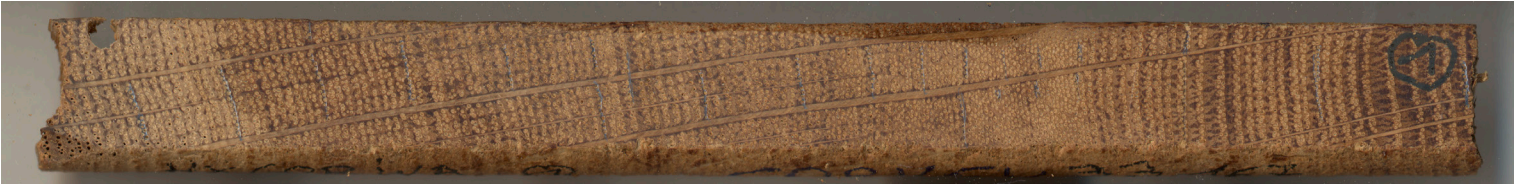
**ID01 – Probe Nr. WZ1**

Schlüsselnummer 033167B1 | Dendrochronologisches Gutachten vom 12.6.2010  
Westbau, Zwischenbau, Dachwerk, 2. Dachbalken von Süd, BZ VII. Eiche, 169 Jahrringe, da-  
von 19 Splintjahrringe. Winterwaldkante 1577/1578.

Jahrringbreiten in 1/100 mm

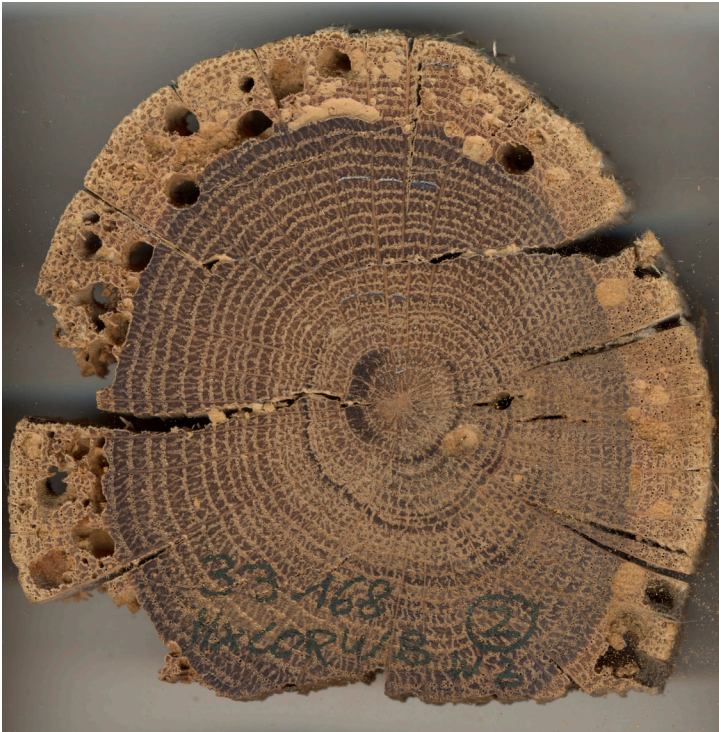
Westbau, Zwischenbau, oberes Glockengeschoss, Ostwand, 1. Gerüstholz von Norden (Nr. 11). Eiche, 32 Jahrringe, davon 9 Splintjahrringe. Letzter ausgemessener Jahrring 1147. Winterwaldkante erhalten. Fälljahr 1147/1148.

Jahrringbreiten in 1/100 mm

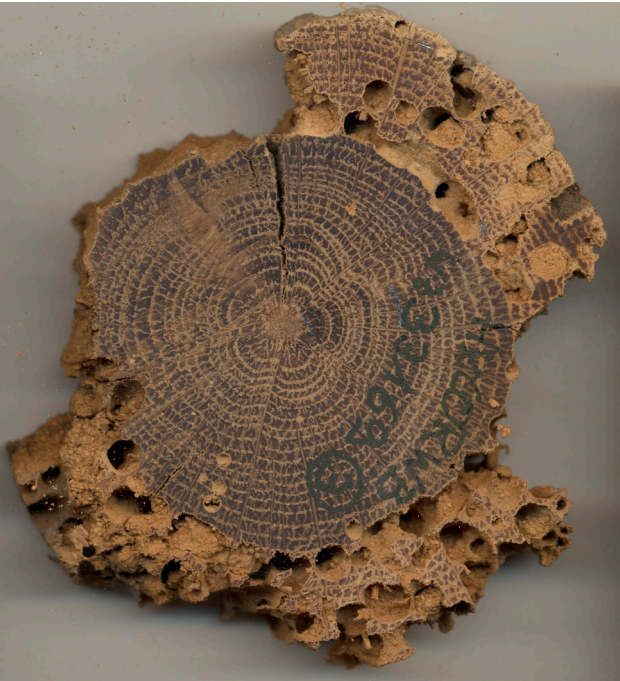
**ID03 – Probe Nr. WZ3**  
Schlüsselnummer 033169AS | Dendrochronologisches Gutachten vom 8.7.2011  
Westbau, Zwischenbau, oberes Glockengeschoss, Ostwand, 2. Gerüstholz von Norden. Eiche, 31 Jahrringe, davon 13 Splintjahrringe. Winterwaldkante erhalten. Letzter ausgemessener Jahrring 1149. Fälljahr 1149/1150.

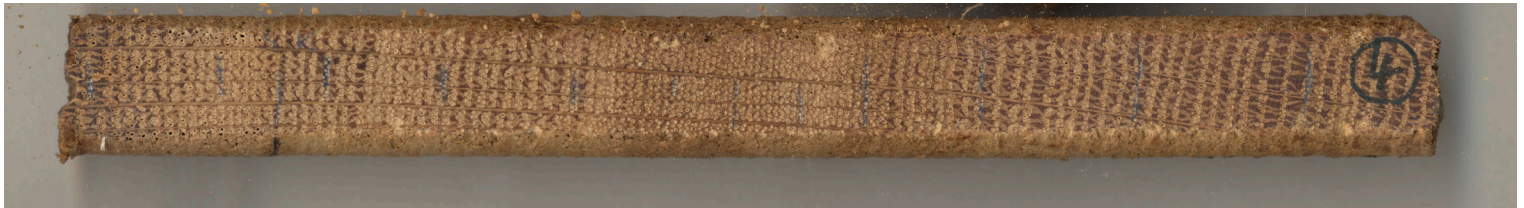
Westbau, Zwischenbau, Dachwerk, östliche Dachseite, 4. Sparren von Norden, BZ III. Eiche,  
121 Jahrringe, davon 17 Splintjahrringe. Winterwaldkante erhalten. Winterfällung 1578/1579.

Jahrringbreiten in 1/100 mm

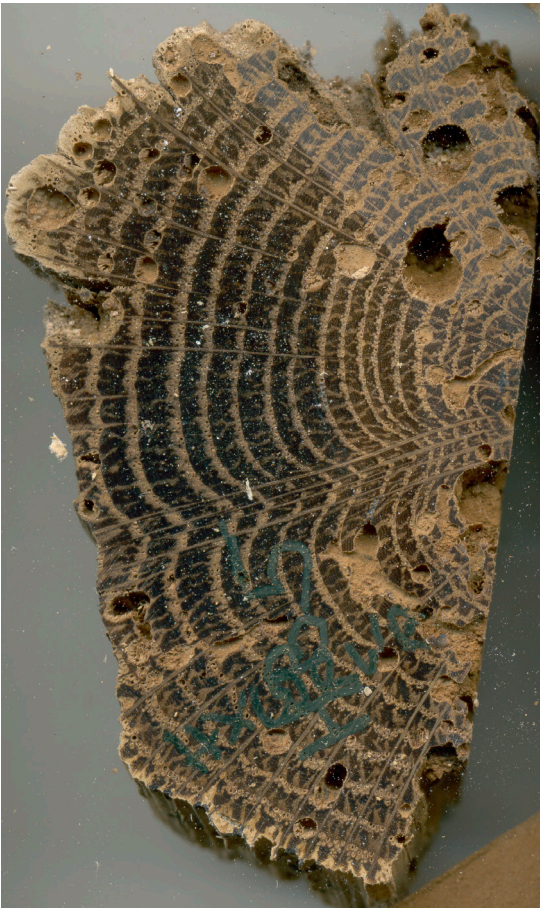
**ID05 – Probe Nr. MB5**

Schlüsselnummer 033393A1 | Dendrochronologisches Gutachten vom 8.7.2011  
Westbau, Schlitzfenstergeschoss, Ostwand, romanischer Bauabschnitt zwischen modernen Balken, Gerüstholz, Holzabschnitt. Eiche, 19 Jahrringe. Keine Waldkante erhalten. Kern-Splintgrenze unsicher. Letzter ausgemessener Jahrring 1141. Vermutlich der Schlagphase 1148/1249/1250 zugehörig.

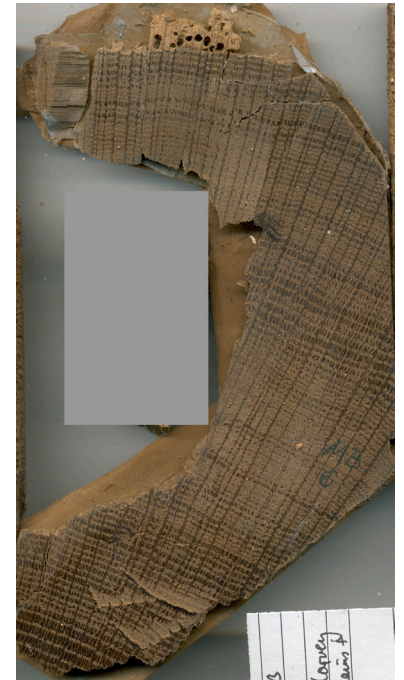
Westbau, Westempore, Mittelteil, Seildurchzug im Boden, Holzabschnitt. Eiche, 121 Jahrringe, davon 8 Splintjahrringe. Letzter ausgemessener Jahrring 1781. Keine Waldkante erhalten. Splintstatistik für Westfalen (Busse) mit 15 +12/-5 Splintjahrringen. Fälljahr 1783..1788..1800.

Jahrringbreiten in 1/100 mm

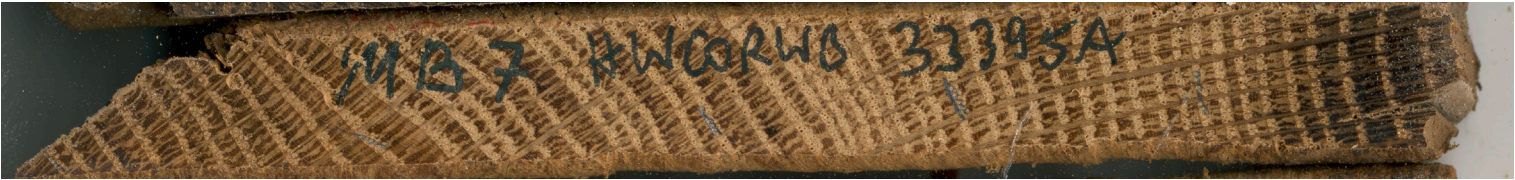
**ID07 – Probe Nr. MB7**

Schlüsselnummer 033395A1 | Dendrochronologisches Gutachten vom 23.7.2010  
Westbau, Westempore, Südteil, südlicher Deckenbalken. Eiche, 48 Jahrringe, keine Splintjahrringe. Letzter ausgemessener Jahrring datiert 1539. Splintstatistik für Westfalen (Busse) mit 15 +12/-5 Splintjahrringen. Frühest möglicher Fällzeitraum nach 1549..**1554**..1566.

Jahrringbreiten in 1/100 mm
