## DIE KLOSTERKIRCHE CORVEY

### BAUUNTERSUCHUNG UND BAUGESCHICHTE DES WESTBAUS TEIL 2

Band 43.1.2: Bauuntersuchung und Baugeschichte des Westbaus

# DENKMALPFLEGE UND FORSCHUNG IN WESTFALEN

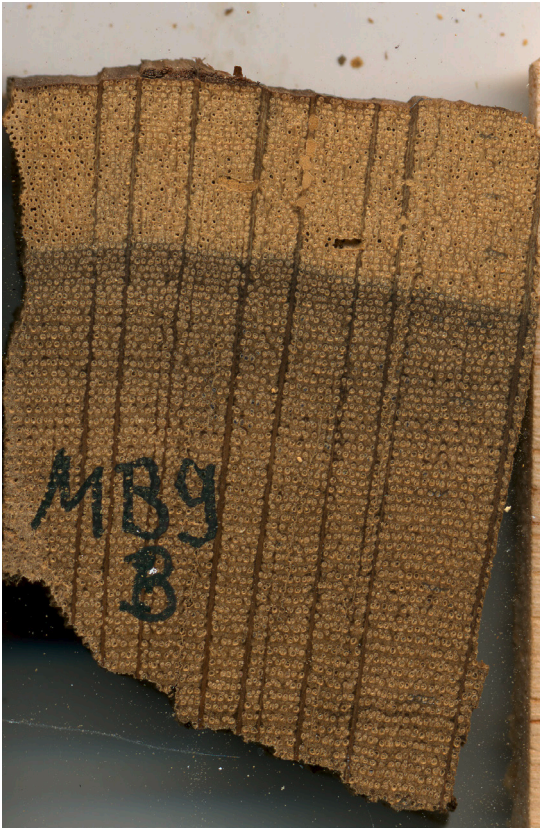
Westbau, Westempore, Mittelteil, 1. Deckenbalken von Westen. Eiche, ein Bohrkern A, zwei Keilschnitte B und C. Die Wuchsscharakteristik des Bohrkernes A unterscheidet sich fundamental von den Proben B und C. B: 85 Jahrringe, davon 32 Splintjahrringe. Letzter ausgemessener Jahrring 1784/1785.

Jahrringbreiten in 1/100 mm

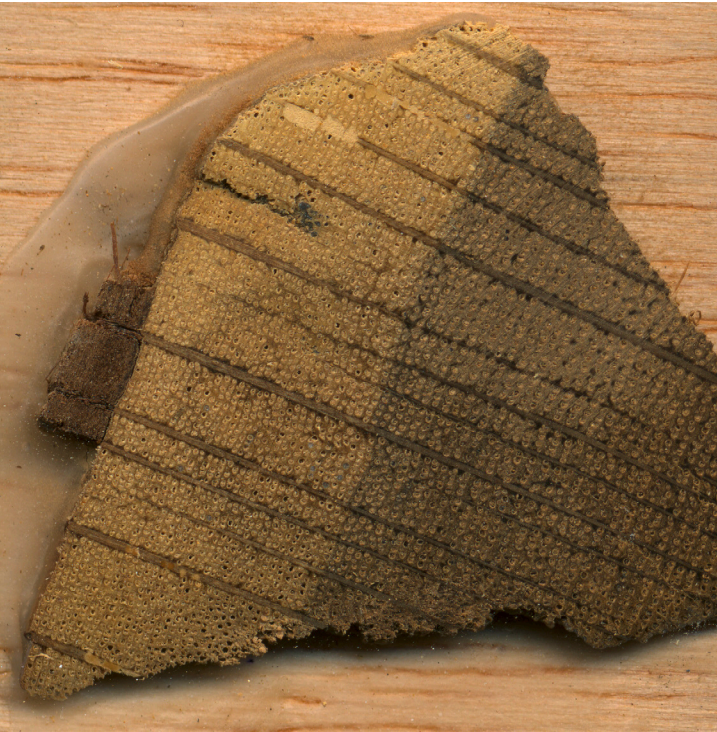
- Probe Nr. MB9

Schlüsselnummer 033397C1 | Dendrochronologisches Gutachten vom 23.7.2010  
Westbau, Westempore, Mittelteil, 1. Deckenbalken von Westen. Eiche, ein Bohrkern A, zwei Keilschnitte B und C. C: 68 Jahrringe, davon 34 Splintjahrringe. Letzter ausgemessener Jahrring. Winterwaldkante mit Borke erhalten. Fälljahr 1784/1785.

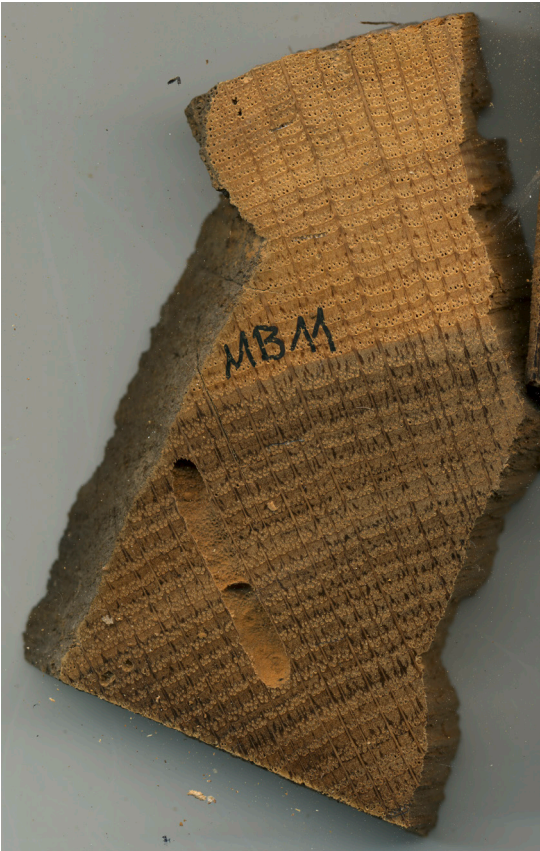
**ID11 – Probe Nr. MB11**

Schlüsselnummer 033399A1 | Dendrochronologisches Gutachten vom 23.7.2010  
Westbau, Westempore, Mittelteil, Abstandholz zwischen 3. und 4. Deckenbalken von Westen, zweitverwendetes Holz mit älterer Blattsasse, Holzabschnitt. Eiche, 49 Jahrringe, davon 17 Splintjahrringe. Keine Waldkante erhalten. Nicht datierbar.

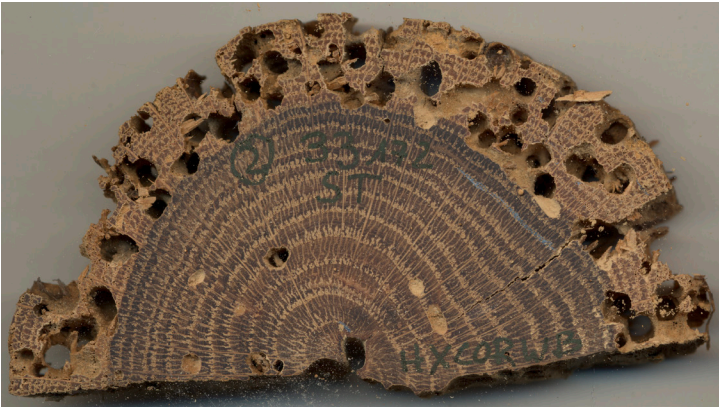
**ID29 – Probe Nr. ST2**

Schlüsselnummer 033172S1 | Dendrochronologisches Gutachten vom 8.7.2011  
Westbau, Südturm, unteres Arkadengeschoss, Ostwand, zweites Gerüstholz von Nord, mittig. Eiche, 23 Jahrringe, davon 11 Splintjahrringe. Letzter ausgemessener Jahrring 1144. Keine eindeutige Waldkante erhalten. Fälljahr nach 1144.

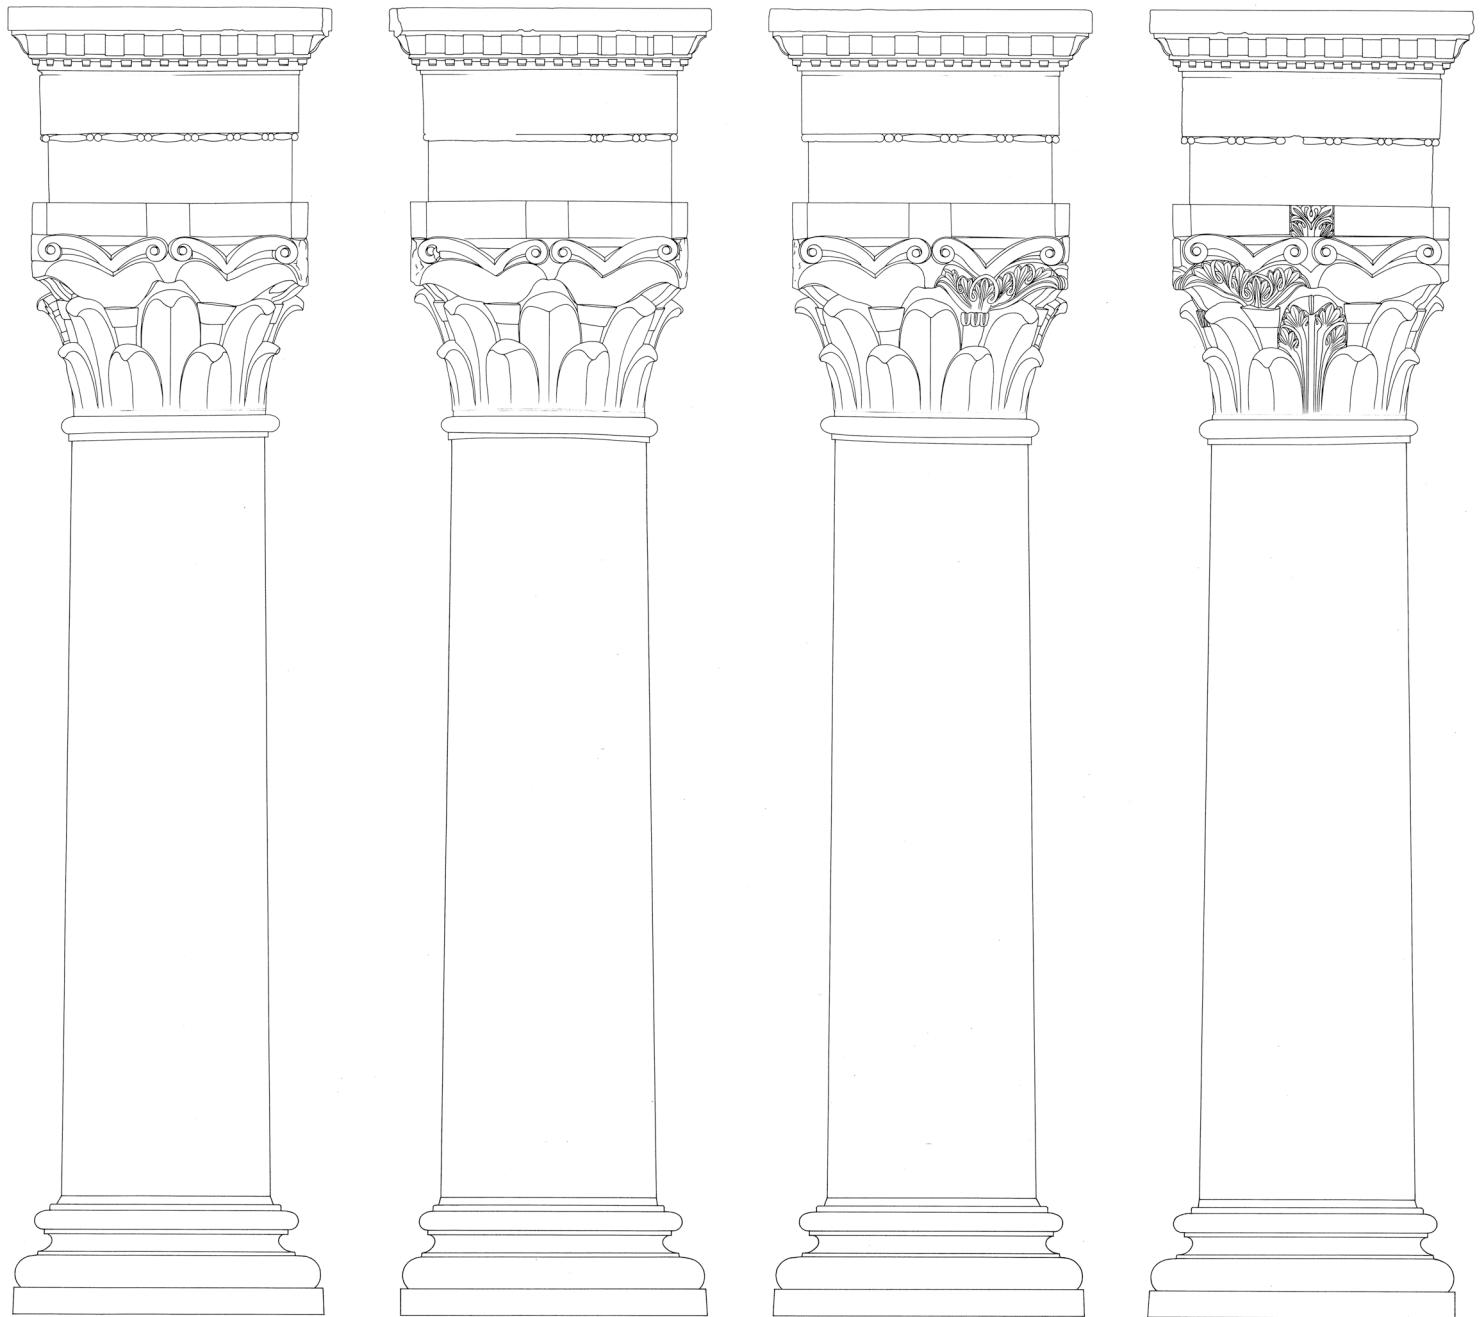
**V.5.02** Erdgeschosshalle, Südwestsäule, Ansichten (von links nach rechts) von Westen, Süden, Osten und Norden.
