DIE KLOSTERKIRCHE CORVEY

BAUUNTERSUCHUNG UND BAUGESCHICHTE DES WESTBAUS BEILAGEN

Bauuntersuchung und Baugeschichte des Westbaus

Denkmalpflege und Forschung in Westfalen Band 43.1.2

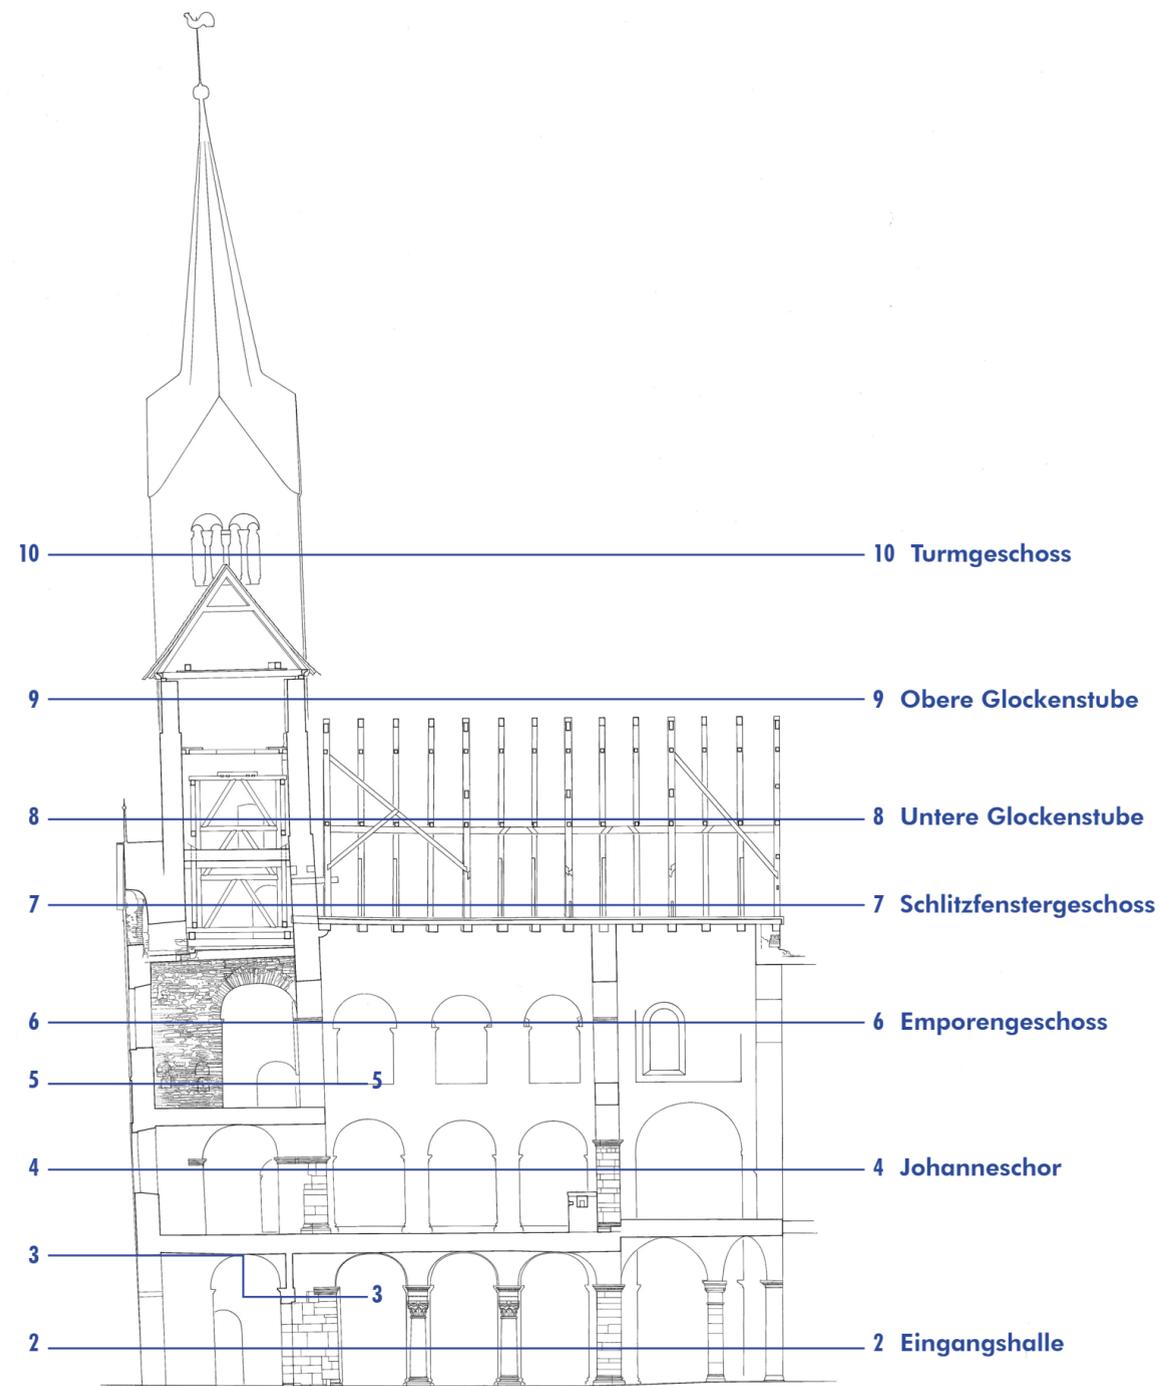
Plan 1 Corvey, Westbau. Übersichtplan: Schnittebenen der Grundrisse auf der Grundlage von Plan 16 (Eintragungen: K. Krüger).

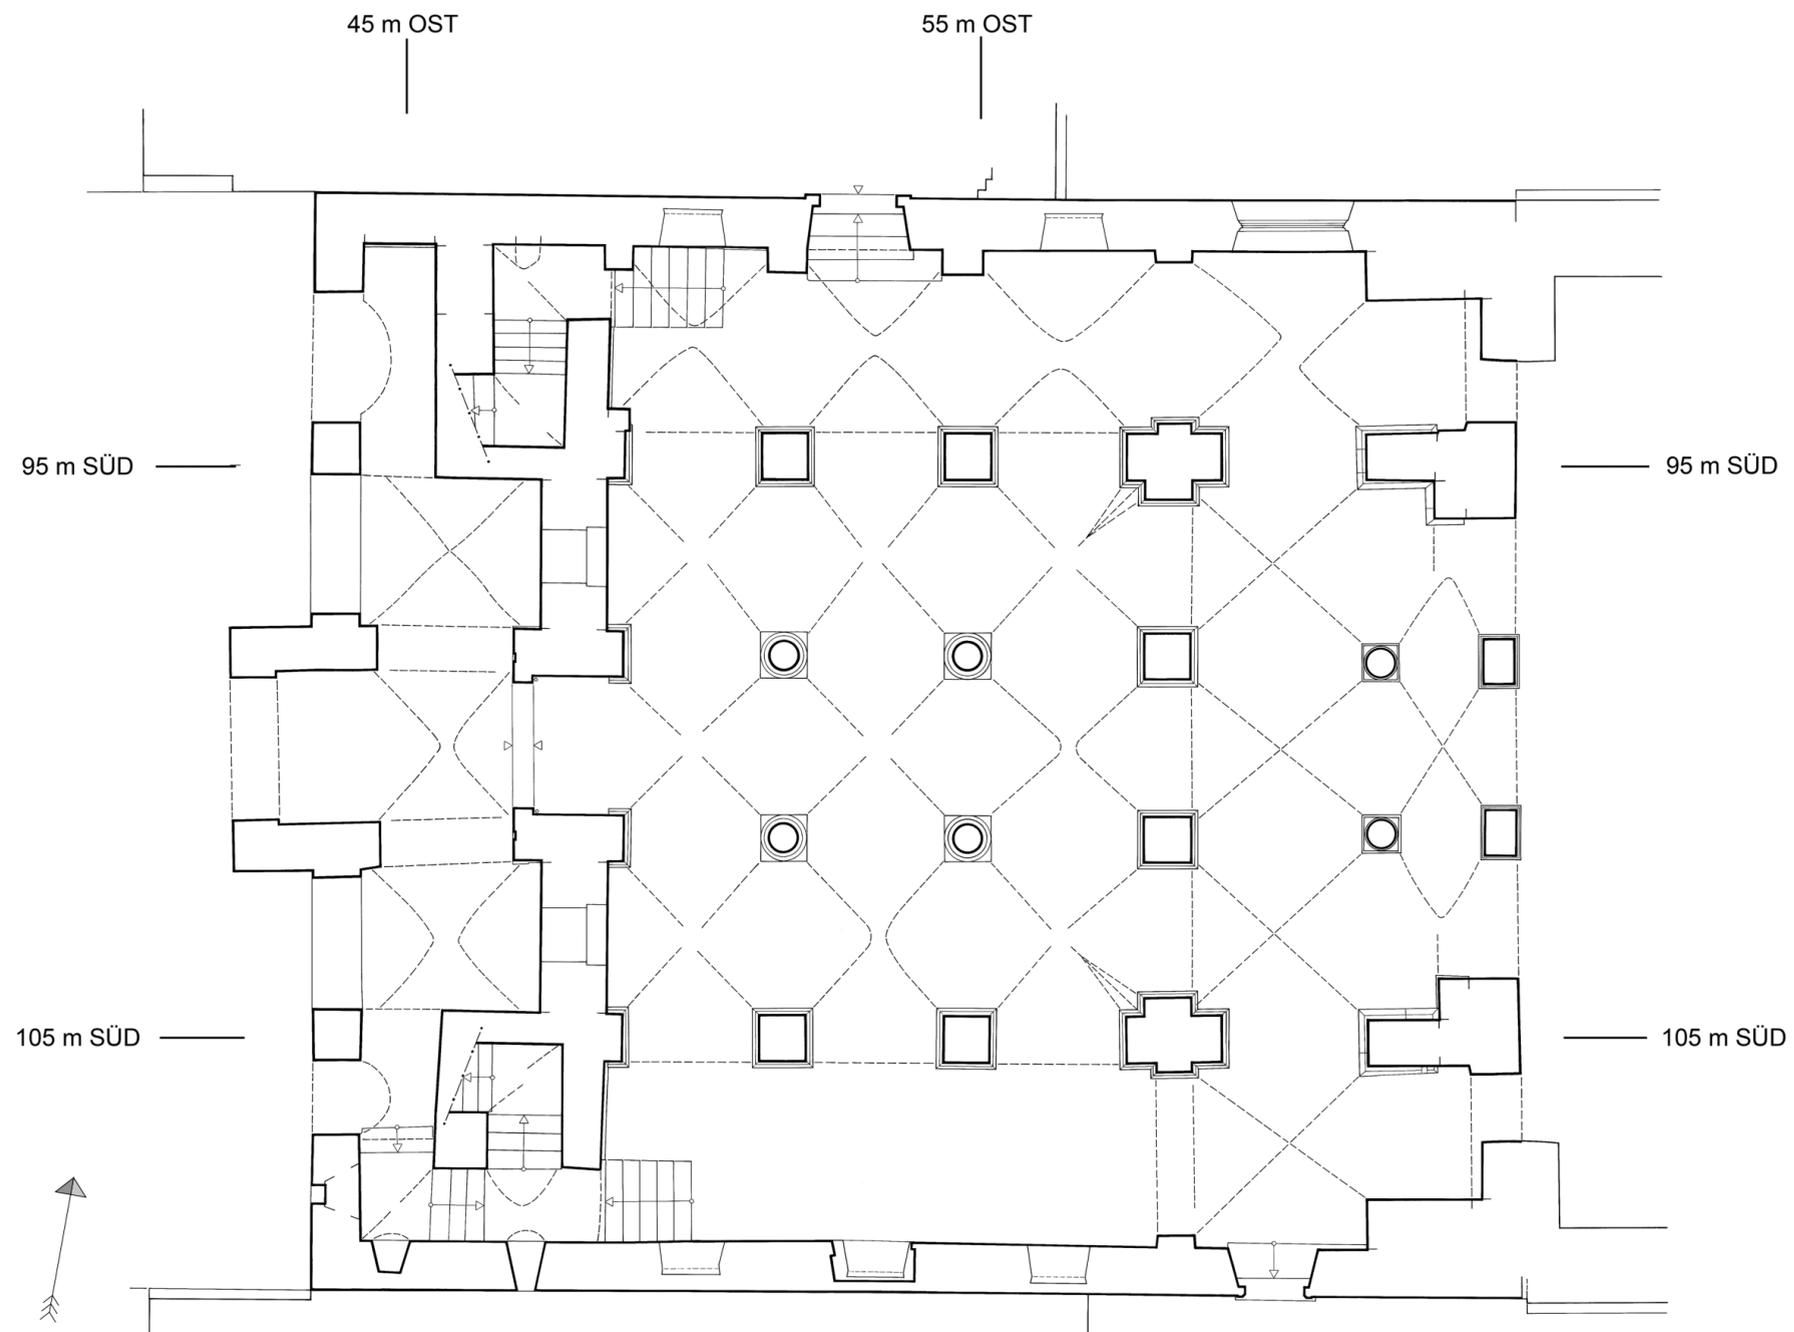
Plan 2 Corvey, Westbau. Grundriss Erdgeschoss. Bestand 2011 mit Eintragung von Befunden der Untersuchungen zwischen 1950 und 2010. Maßstab 1 : 100

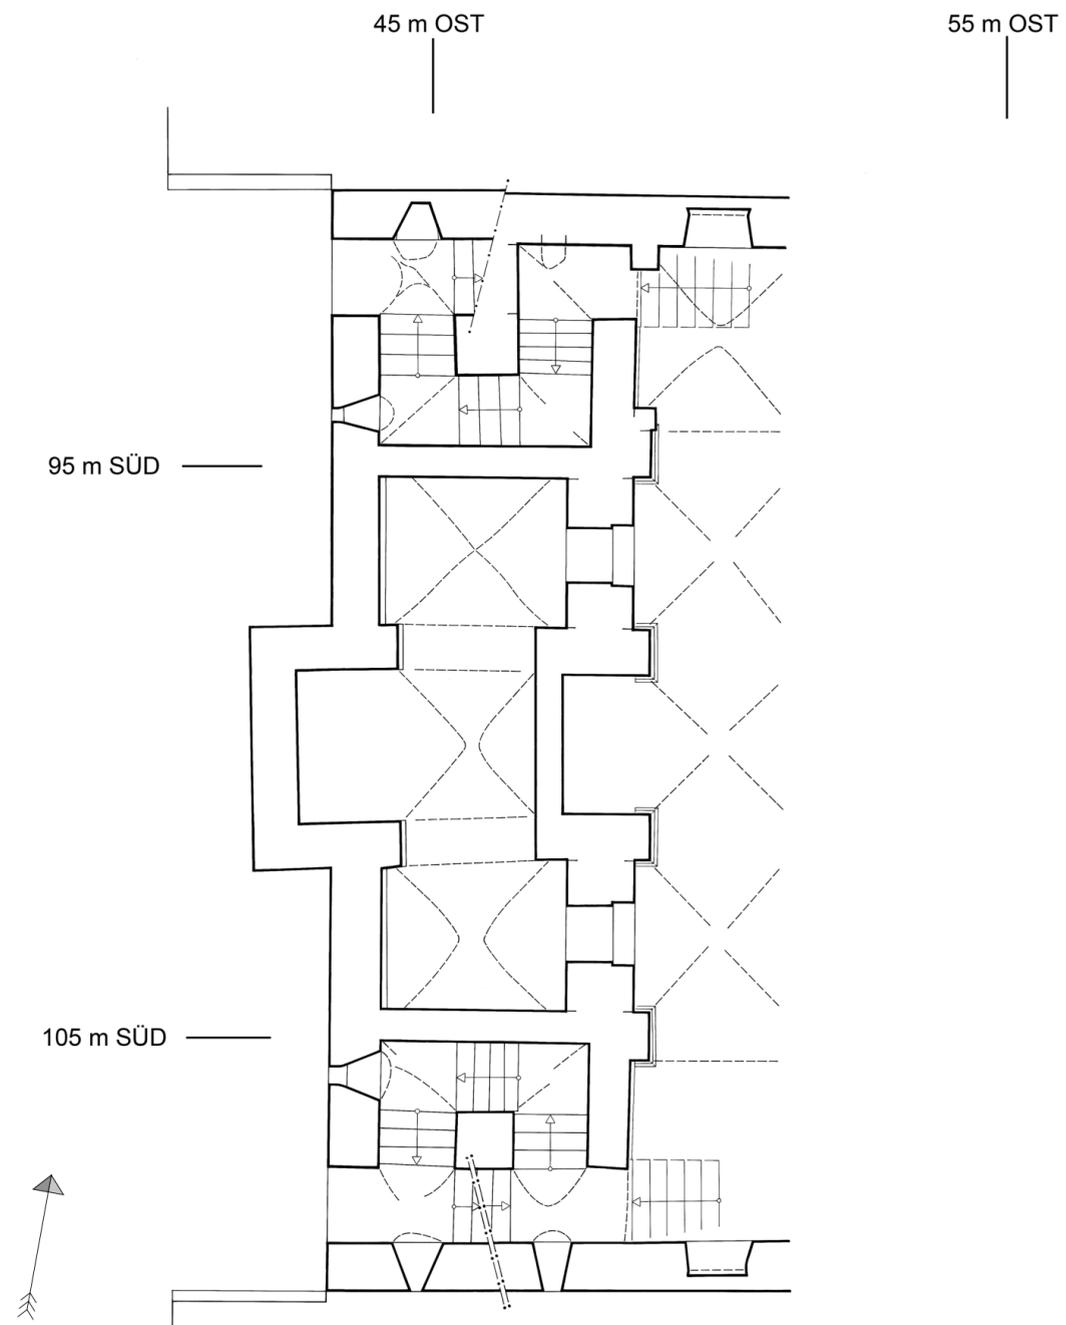
Plan 3 Corvey, Westbau. Grundriss Turmjoch, Zwischenebene Erdgeschoss/Hauptgeschoss. Bestand 2011 mit Eintragung von Befunden der Untersuchungen zwischen 1950 und 2010.

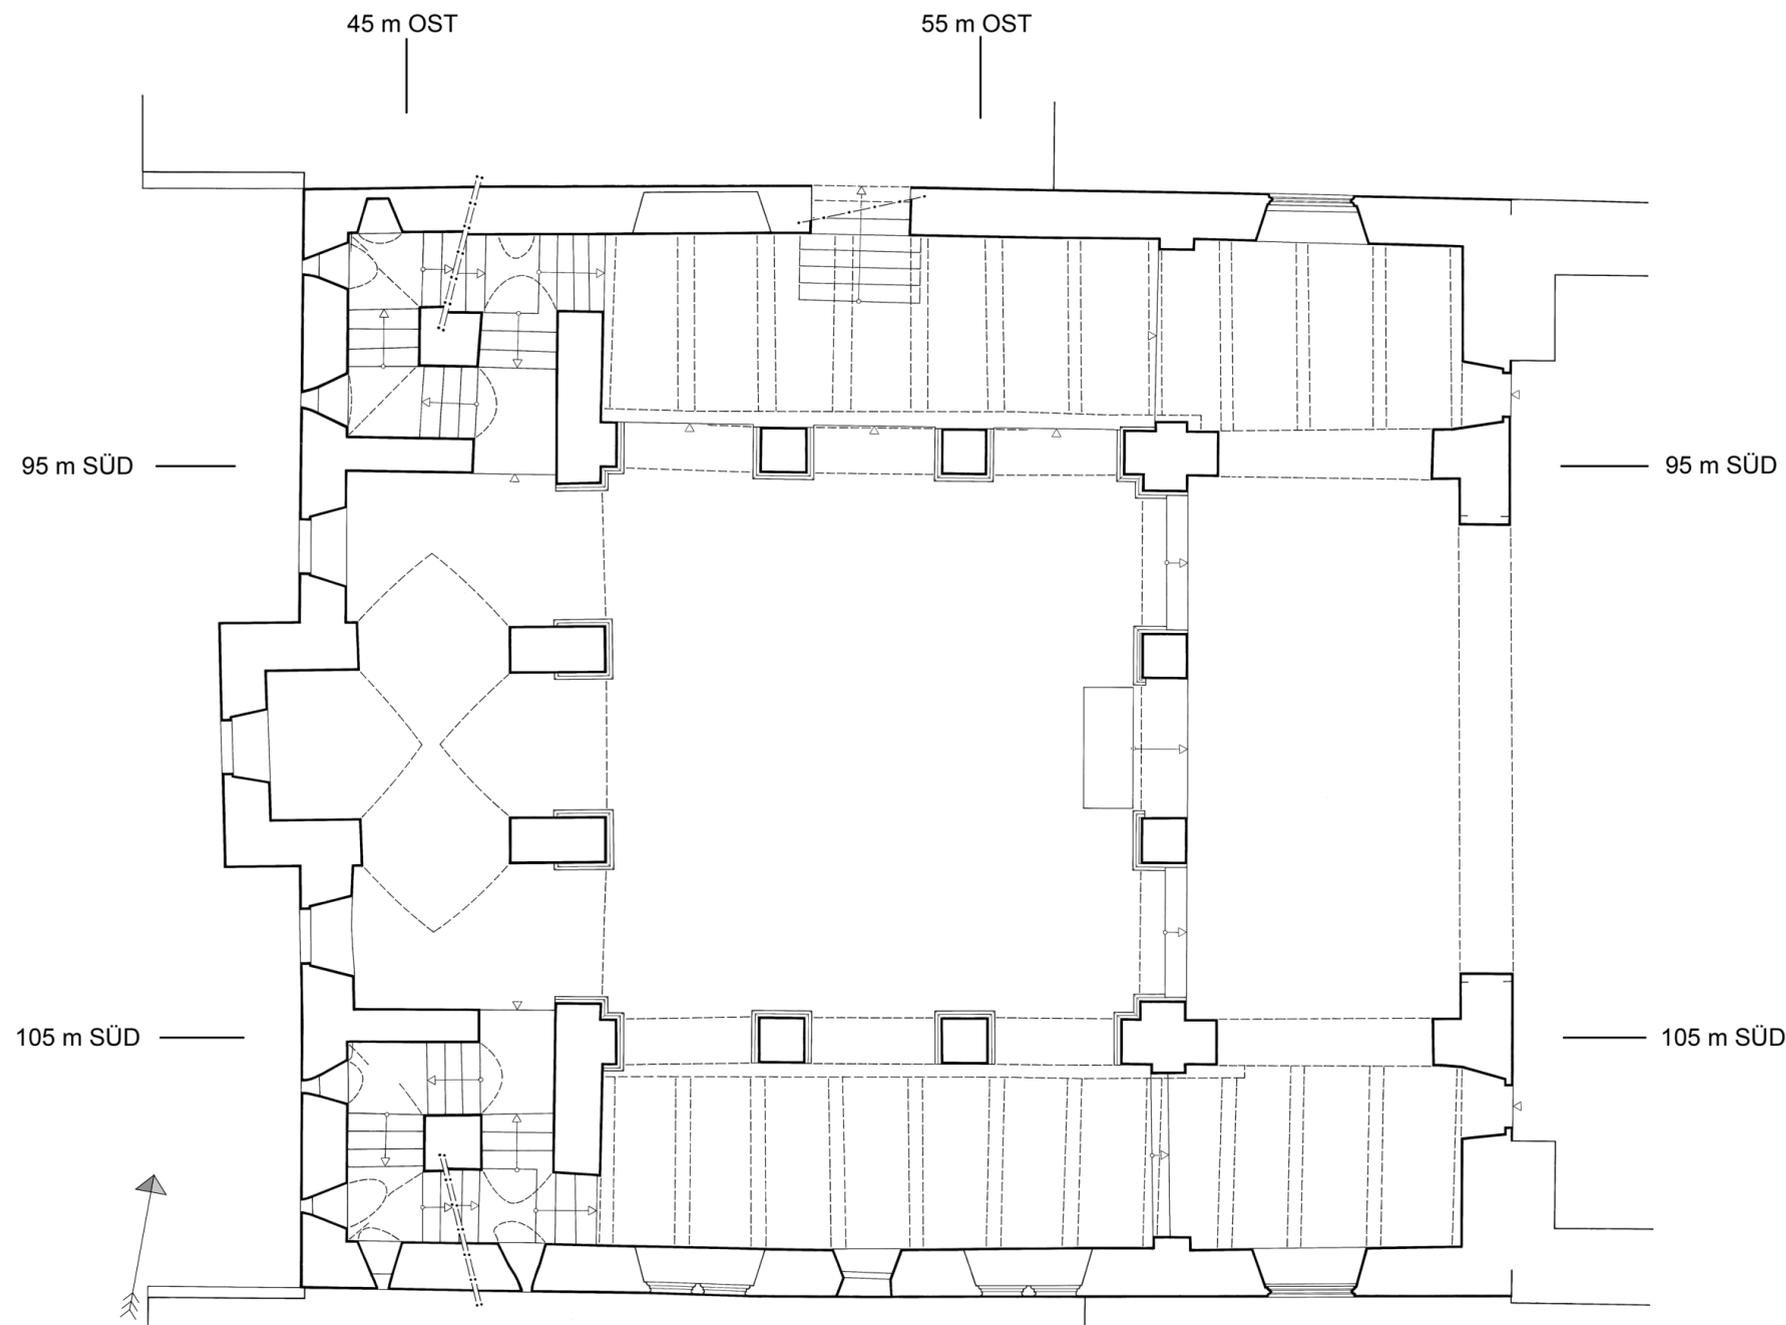
Plan 4 Corvey, Westbau. Grundriss Hauptgeschoss, 1. Obergeschoss: Johanneschor. Bestand 2011 mit Eintragung von Befunden der Untersuchungen zwischen 1950 und 2010 und des 1961 abgebrochenen Johannesaltars.

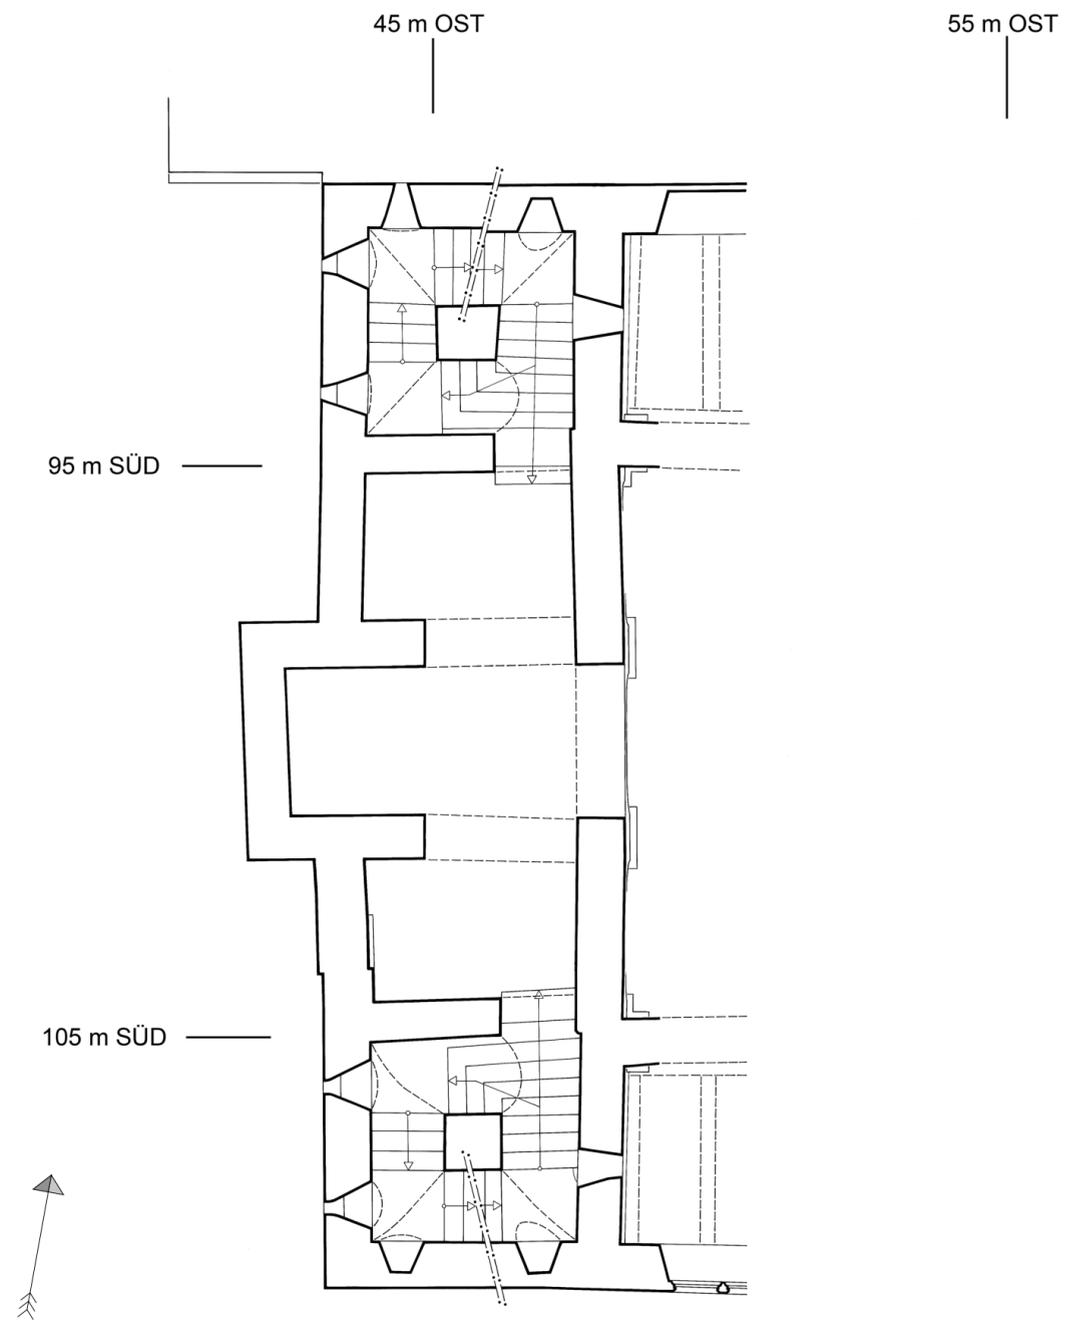
Plan 5 Corvey, Westbau. Grundriss Turmjoch, Zwischenebene Hauptgeschoss/Emporengeschoss. Bestand 2011 mit Eintragung von Befunden der Untersuchungen zwischen 1950 und 2010. Maßstab 1 : 100

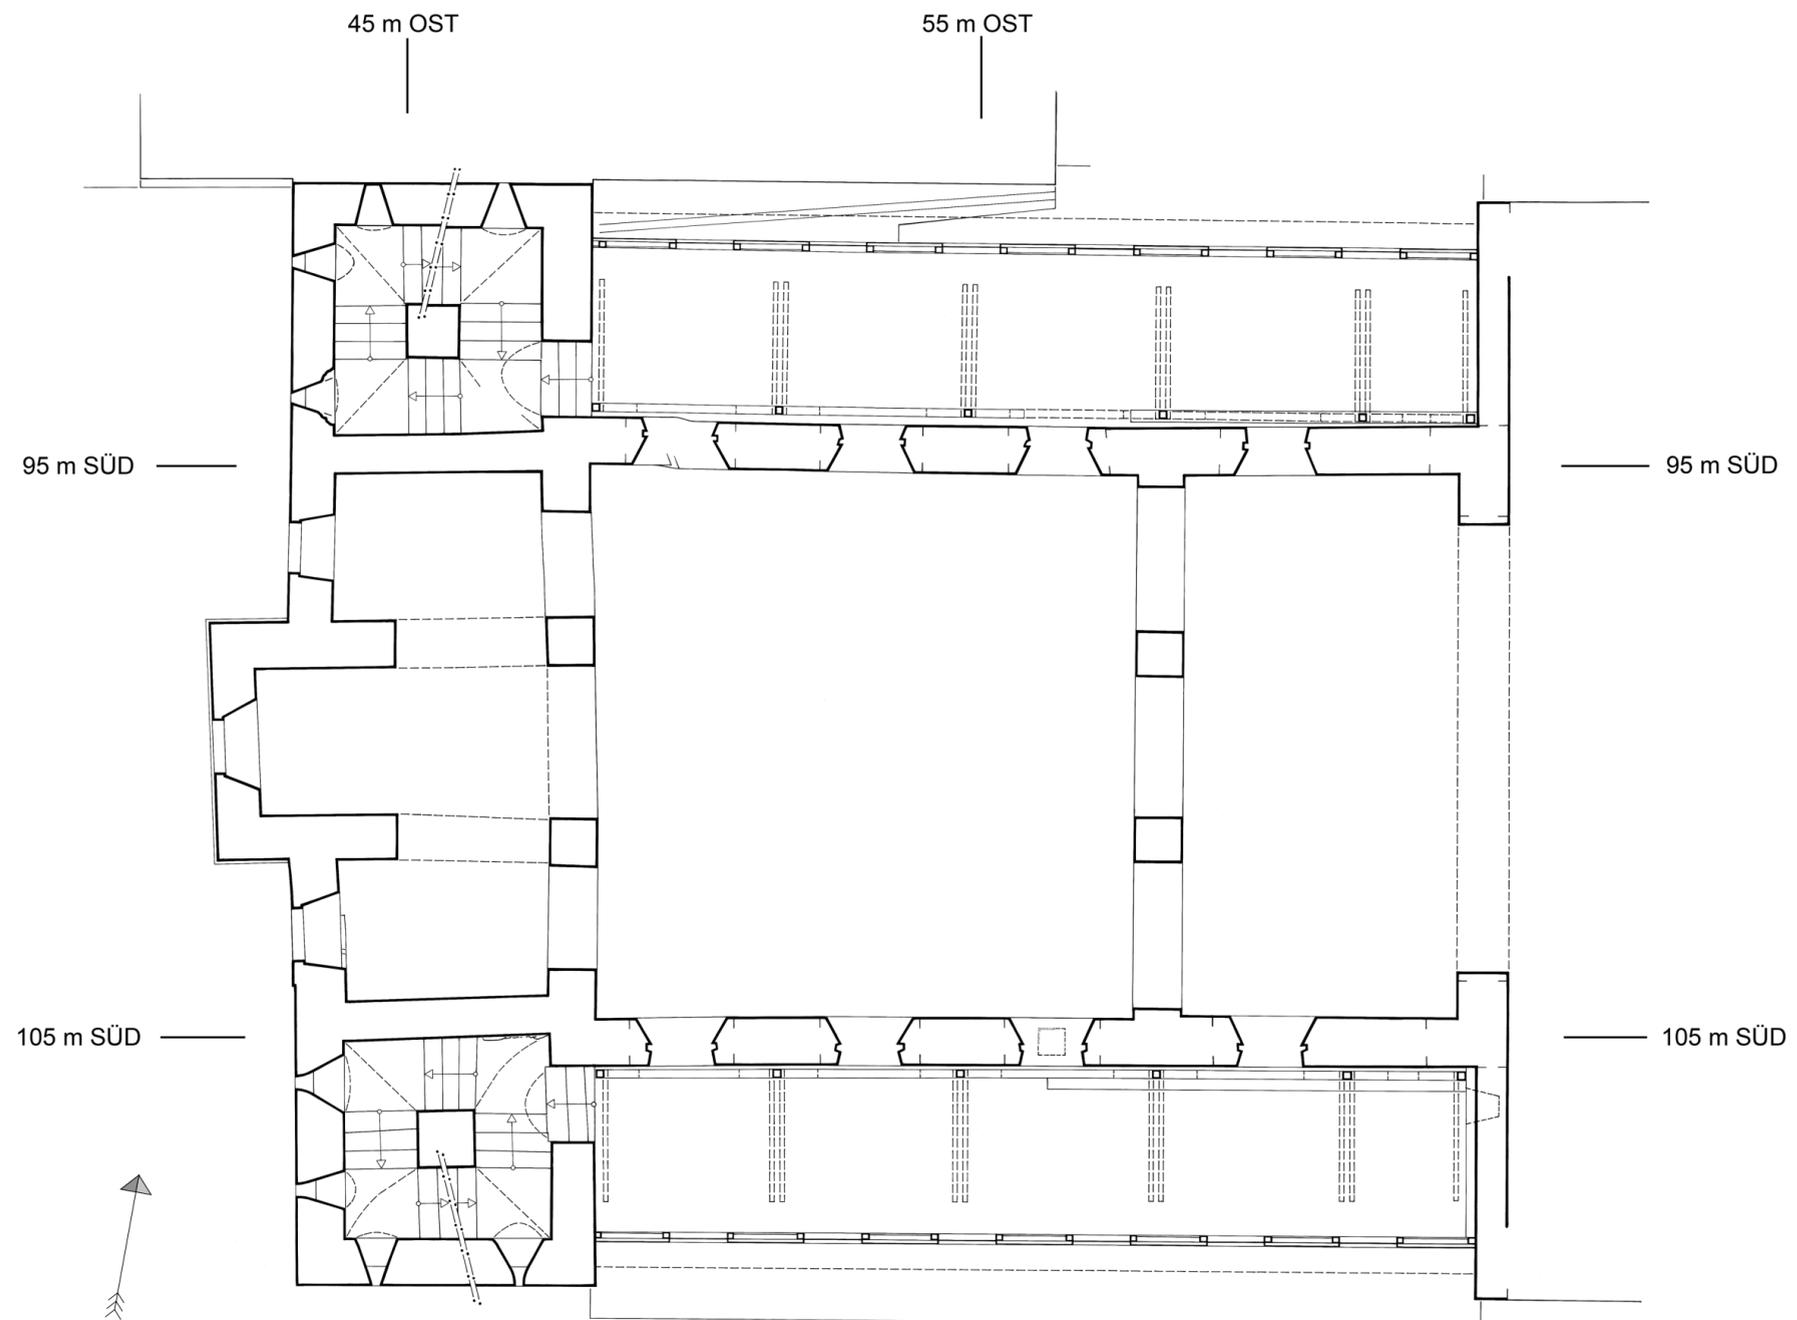
Plan 6 Corvey, Westbau. Grundriss Emporengeschoss. Bestand 2011 mit Eintragung von Befunden der Untersuchungen zwischen 1950 und 2010. Maßstab 1 : 100

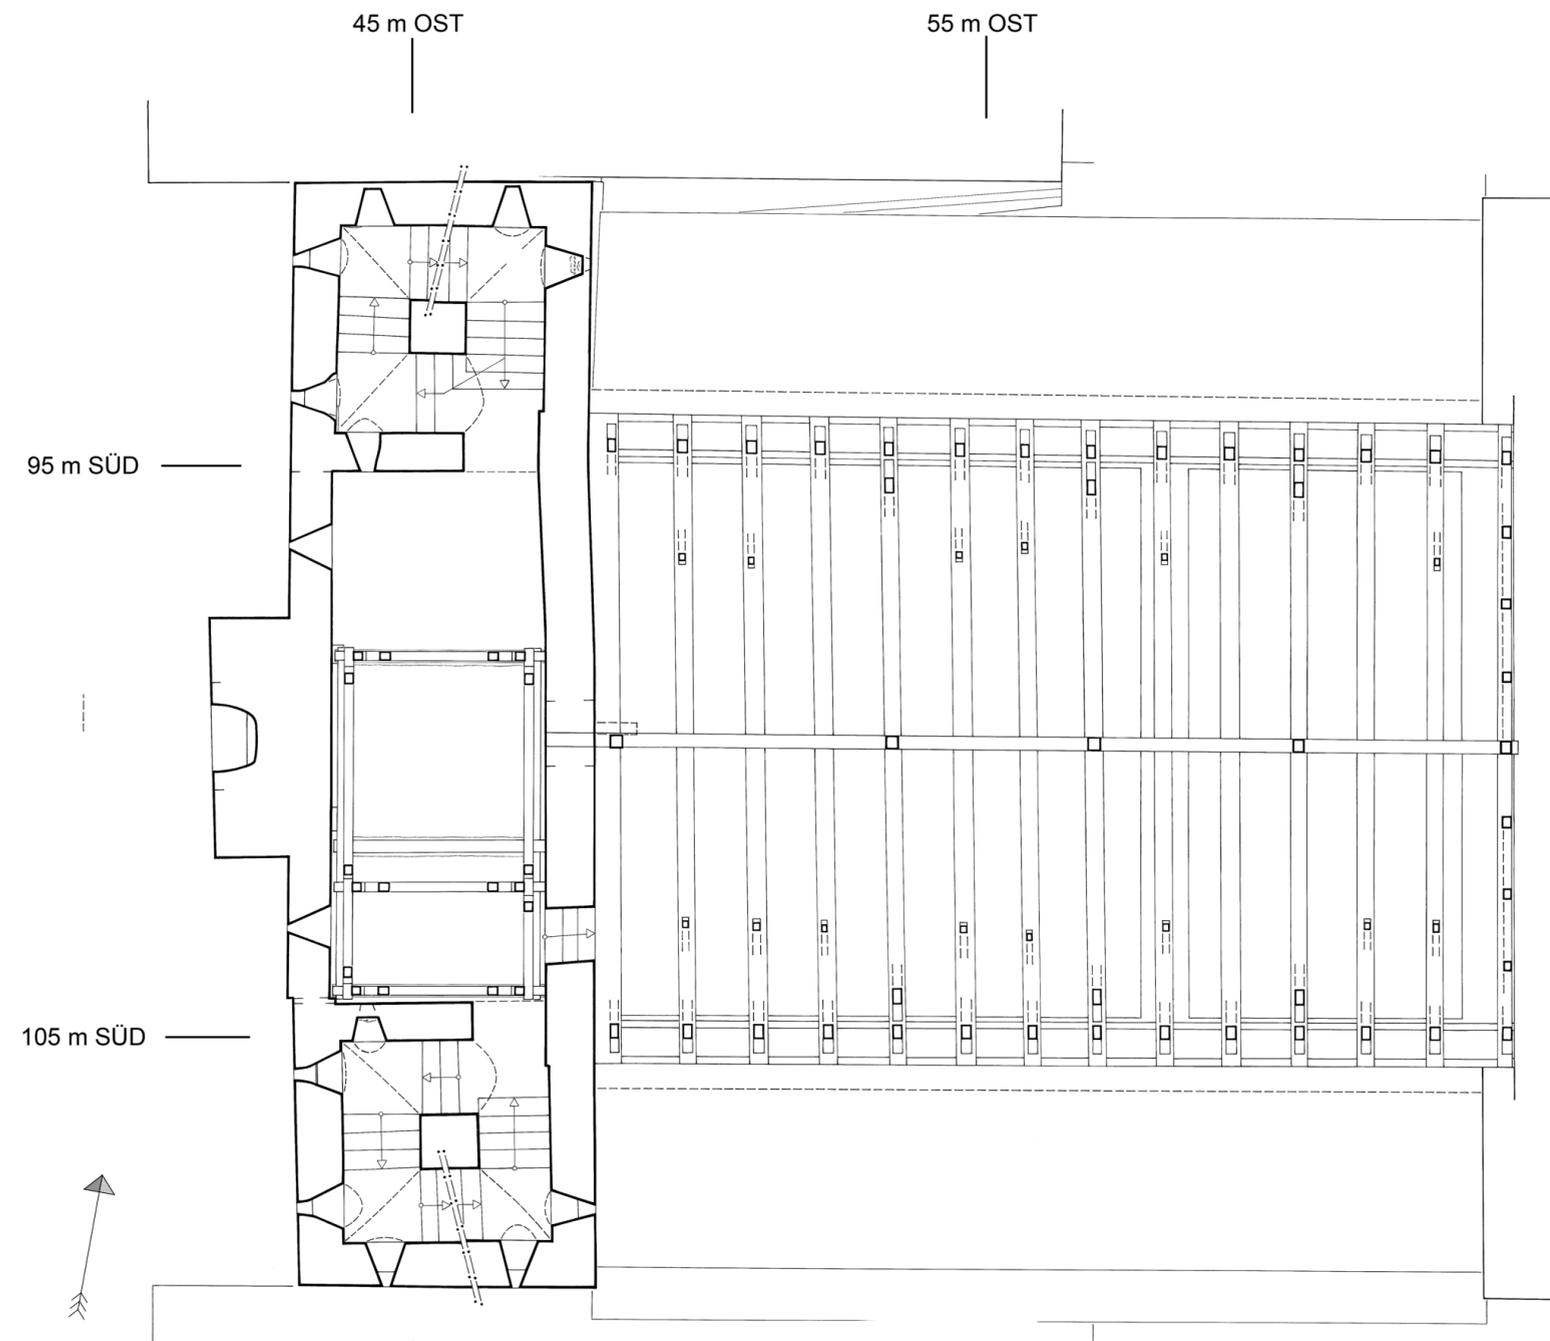
Plan 7 Corvey, Westbau. Grundriss Schlitzfenstergeschoss. Bestand 2011 mit Eintragung von Befunden der Untersuchungen zwischen 1950 und 2010. Maßstab 1 : 100

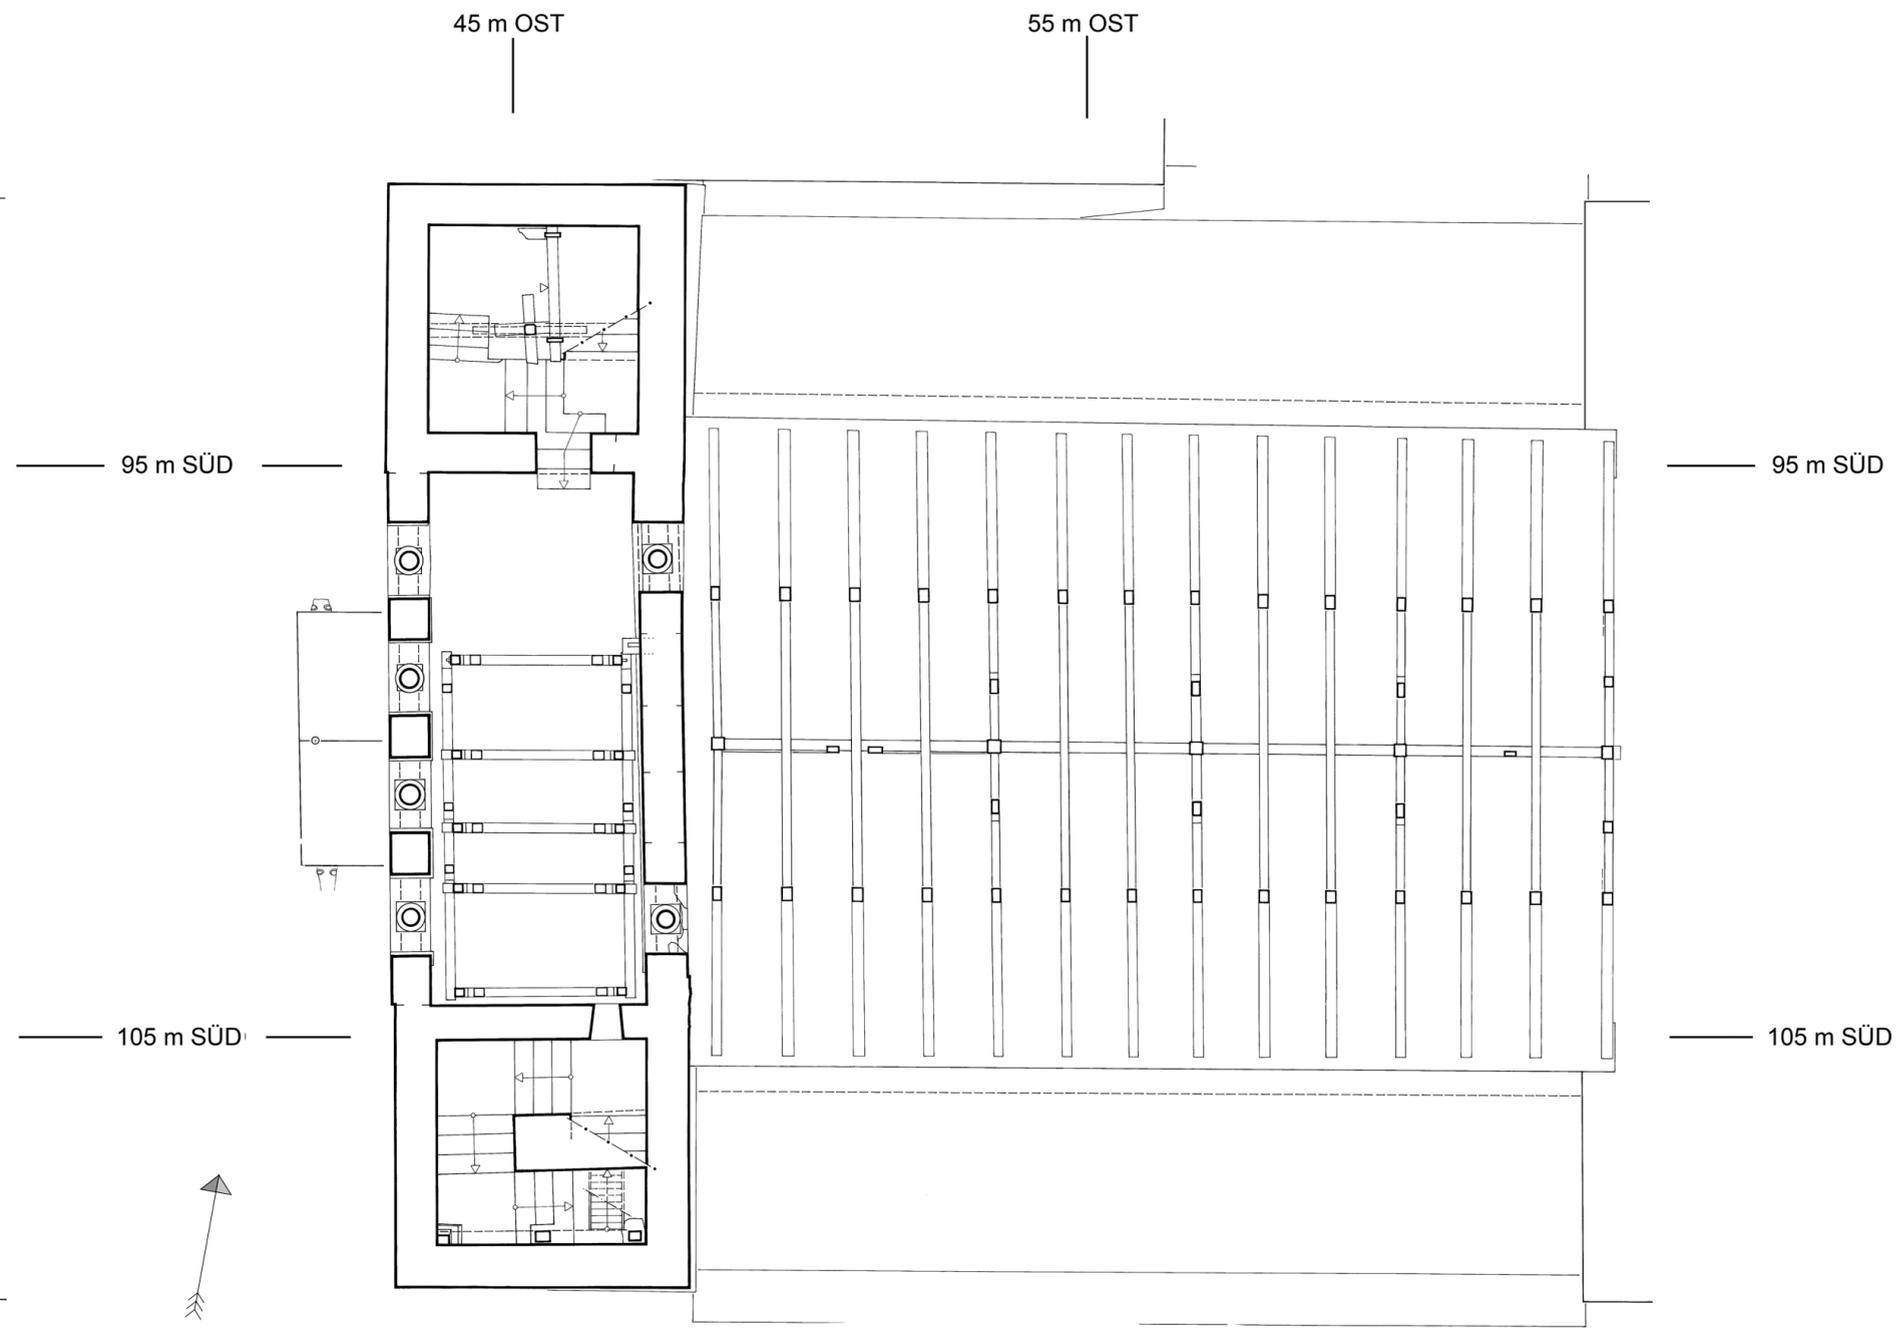
Plan 8 Corvey, Westbau. Grundriss Unteres Glockengeschoss. Bestand 2011 mit Eintragung von Befunden der Untersuchungen zwischen 1950 und 2010. Maßstab 1 : 100

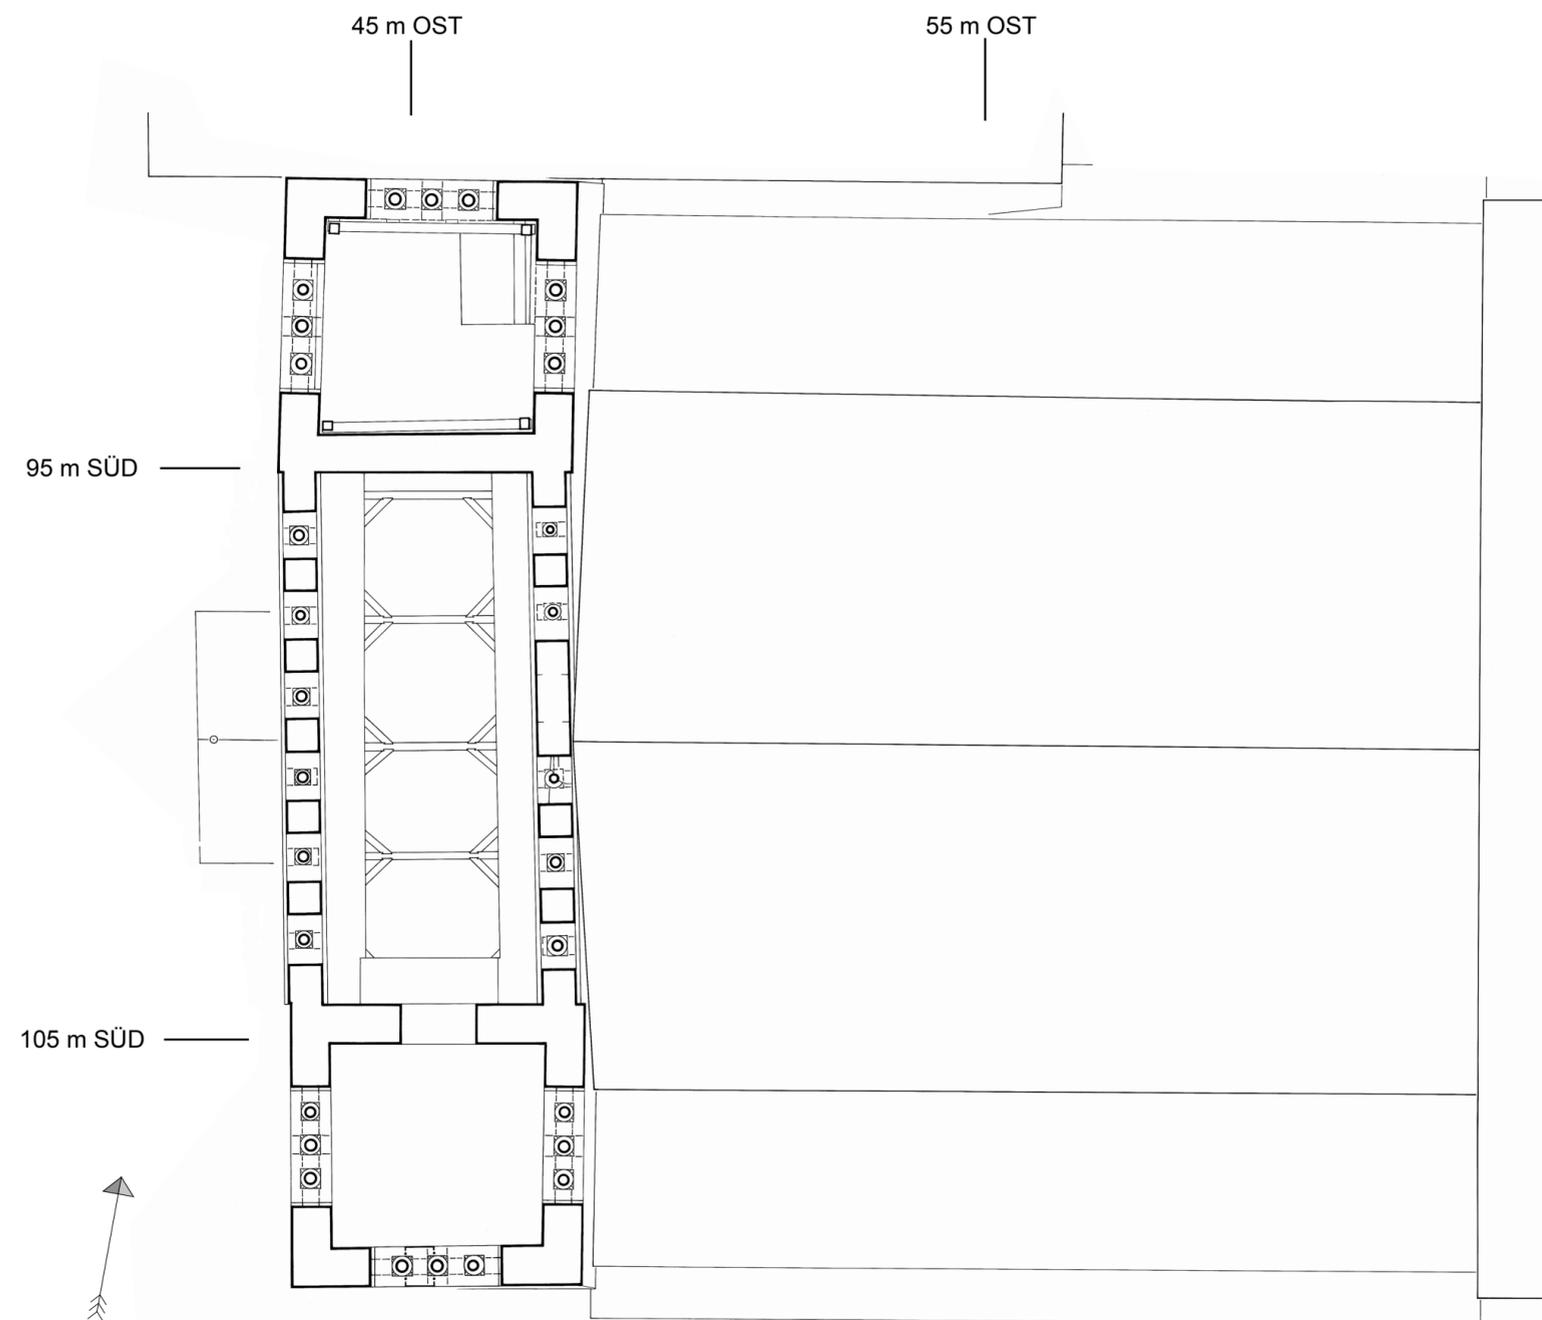
Plan 9 Corvey, Westbau. Grundriss Oberes Glockengeschoss und unteres Arkadengeschoss der Türme. Maßstab 1 : 100
Bestand 2011 mit Eintragung von Befunden der Untersuchungen zwischen 1950 und 2010.

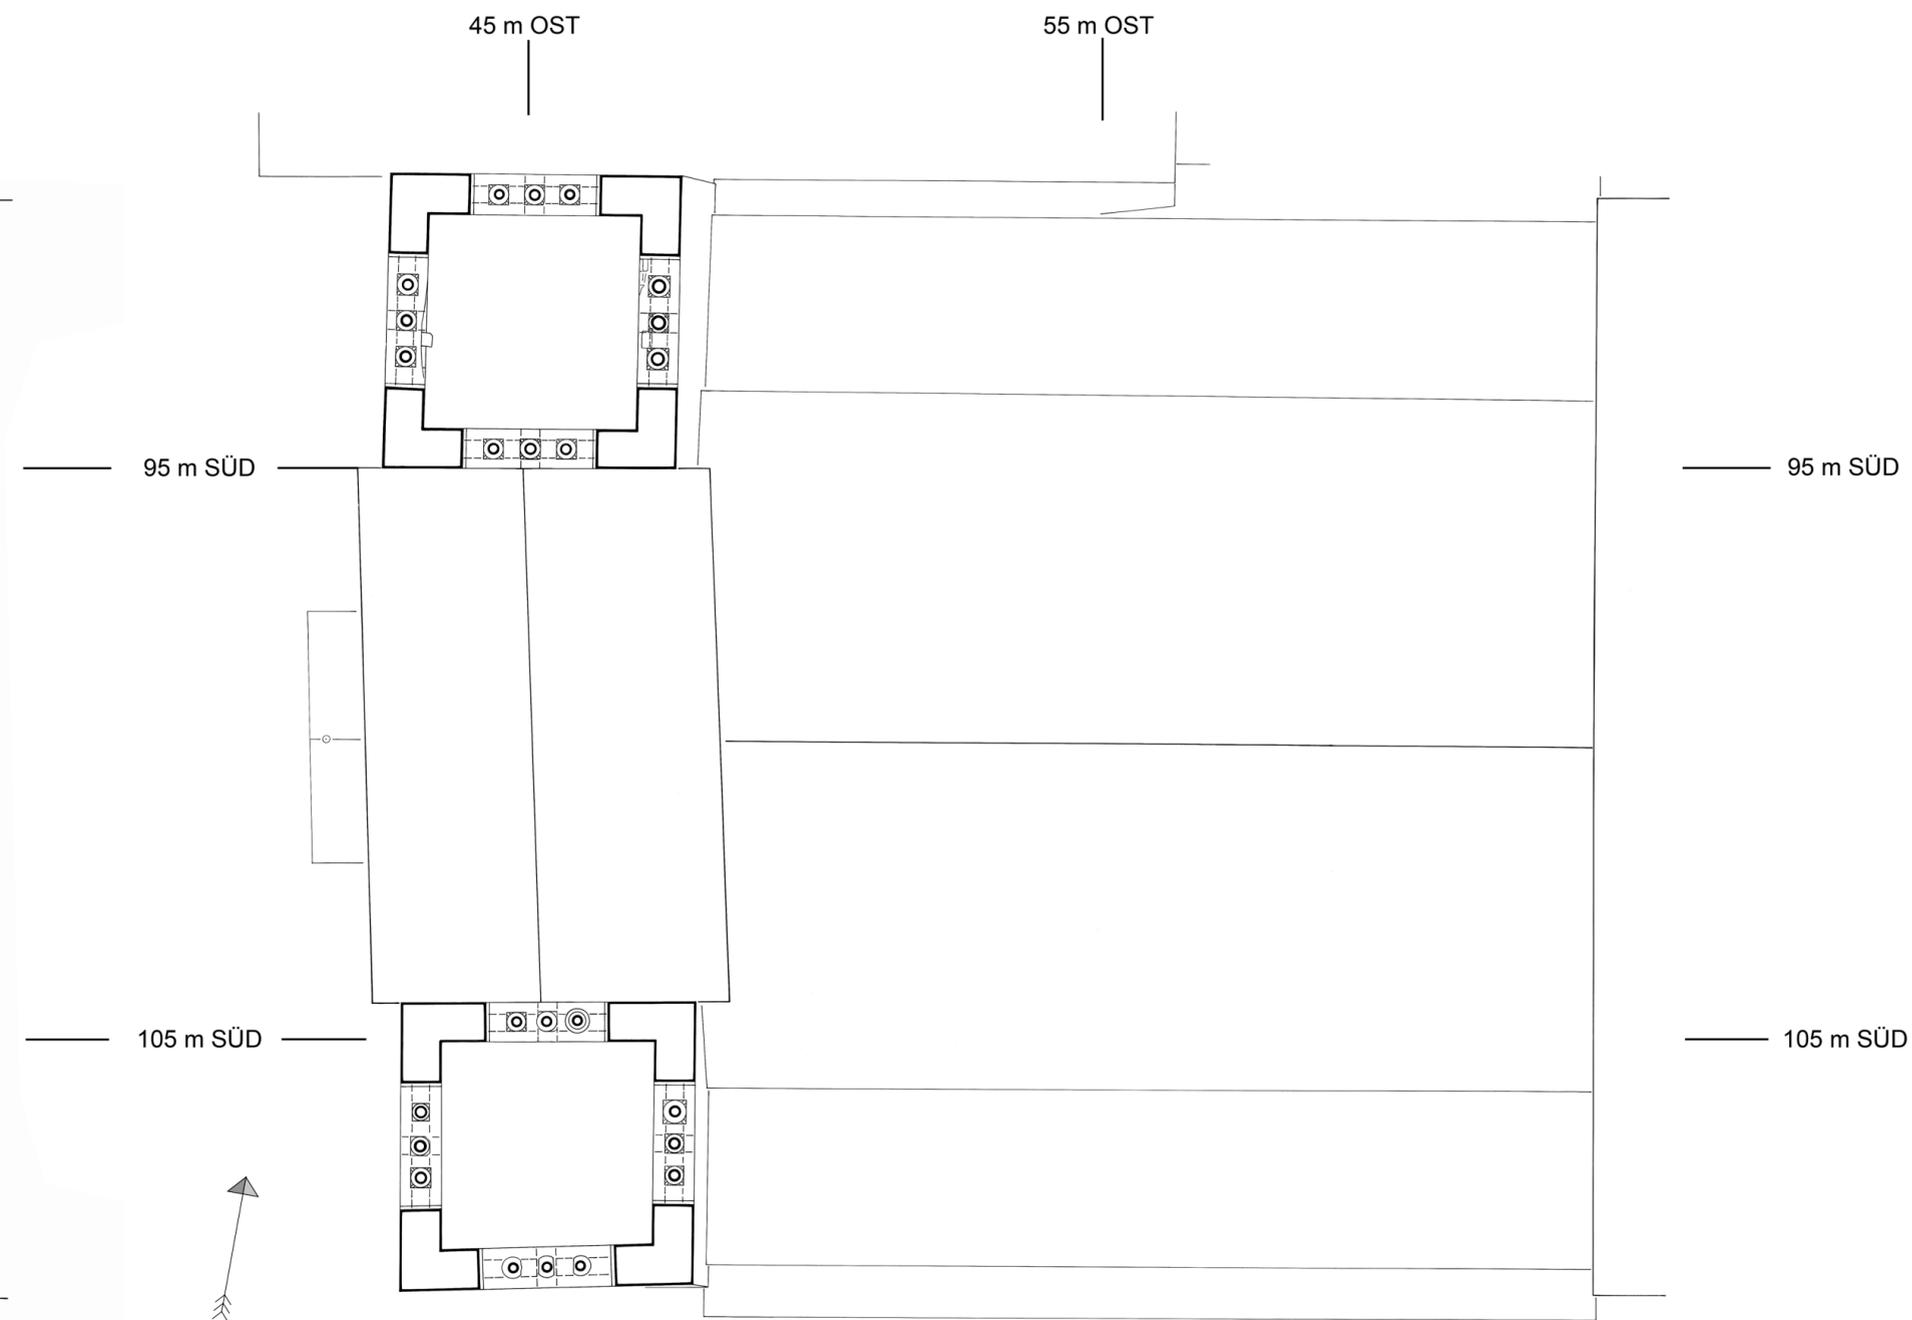
Plan 10 Corvey, Westbau. Grundriss oberes Arkadengeschoss der Türme. Bestand 2011 mit Eintragung von Befunden der Untersuchungen zwischen 1950 und 2010. Maßstab 1 : 100

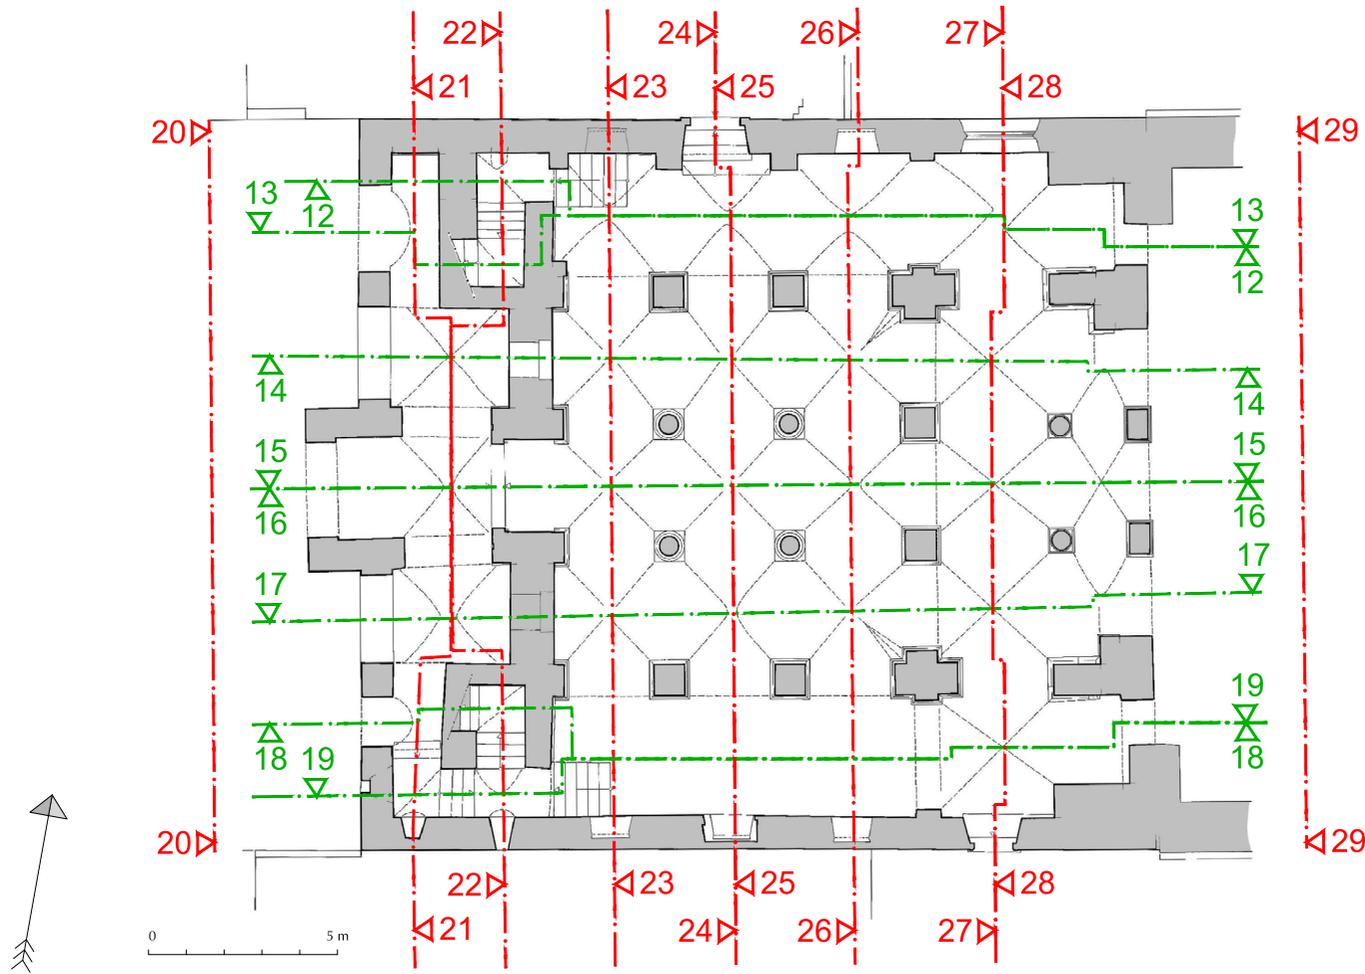
Plan 11 Corvey, Westbau. Übersichtplan der Längs- und Querschnitte auf der Grundlage von Plan 2 (Eintragungen: I. Frohnert).
