DIE KLOSTERKIRCHE CORVEY

BAUUNTERSUCHUNG UND BAUGESCHICHTE DES WESTBAUS BEILAGEN

Bauuntersuchung und Baugeschichte des Westbaus

Denkmalpflege und Forschung in Westfalen Band 43.1.2

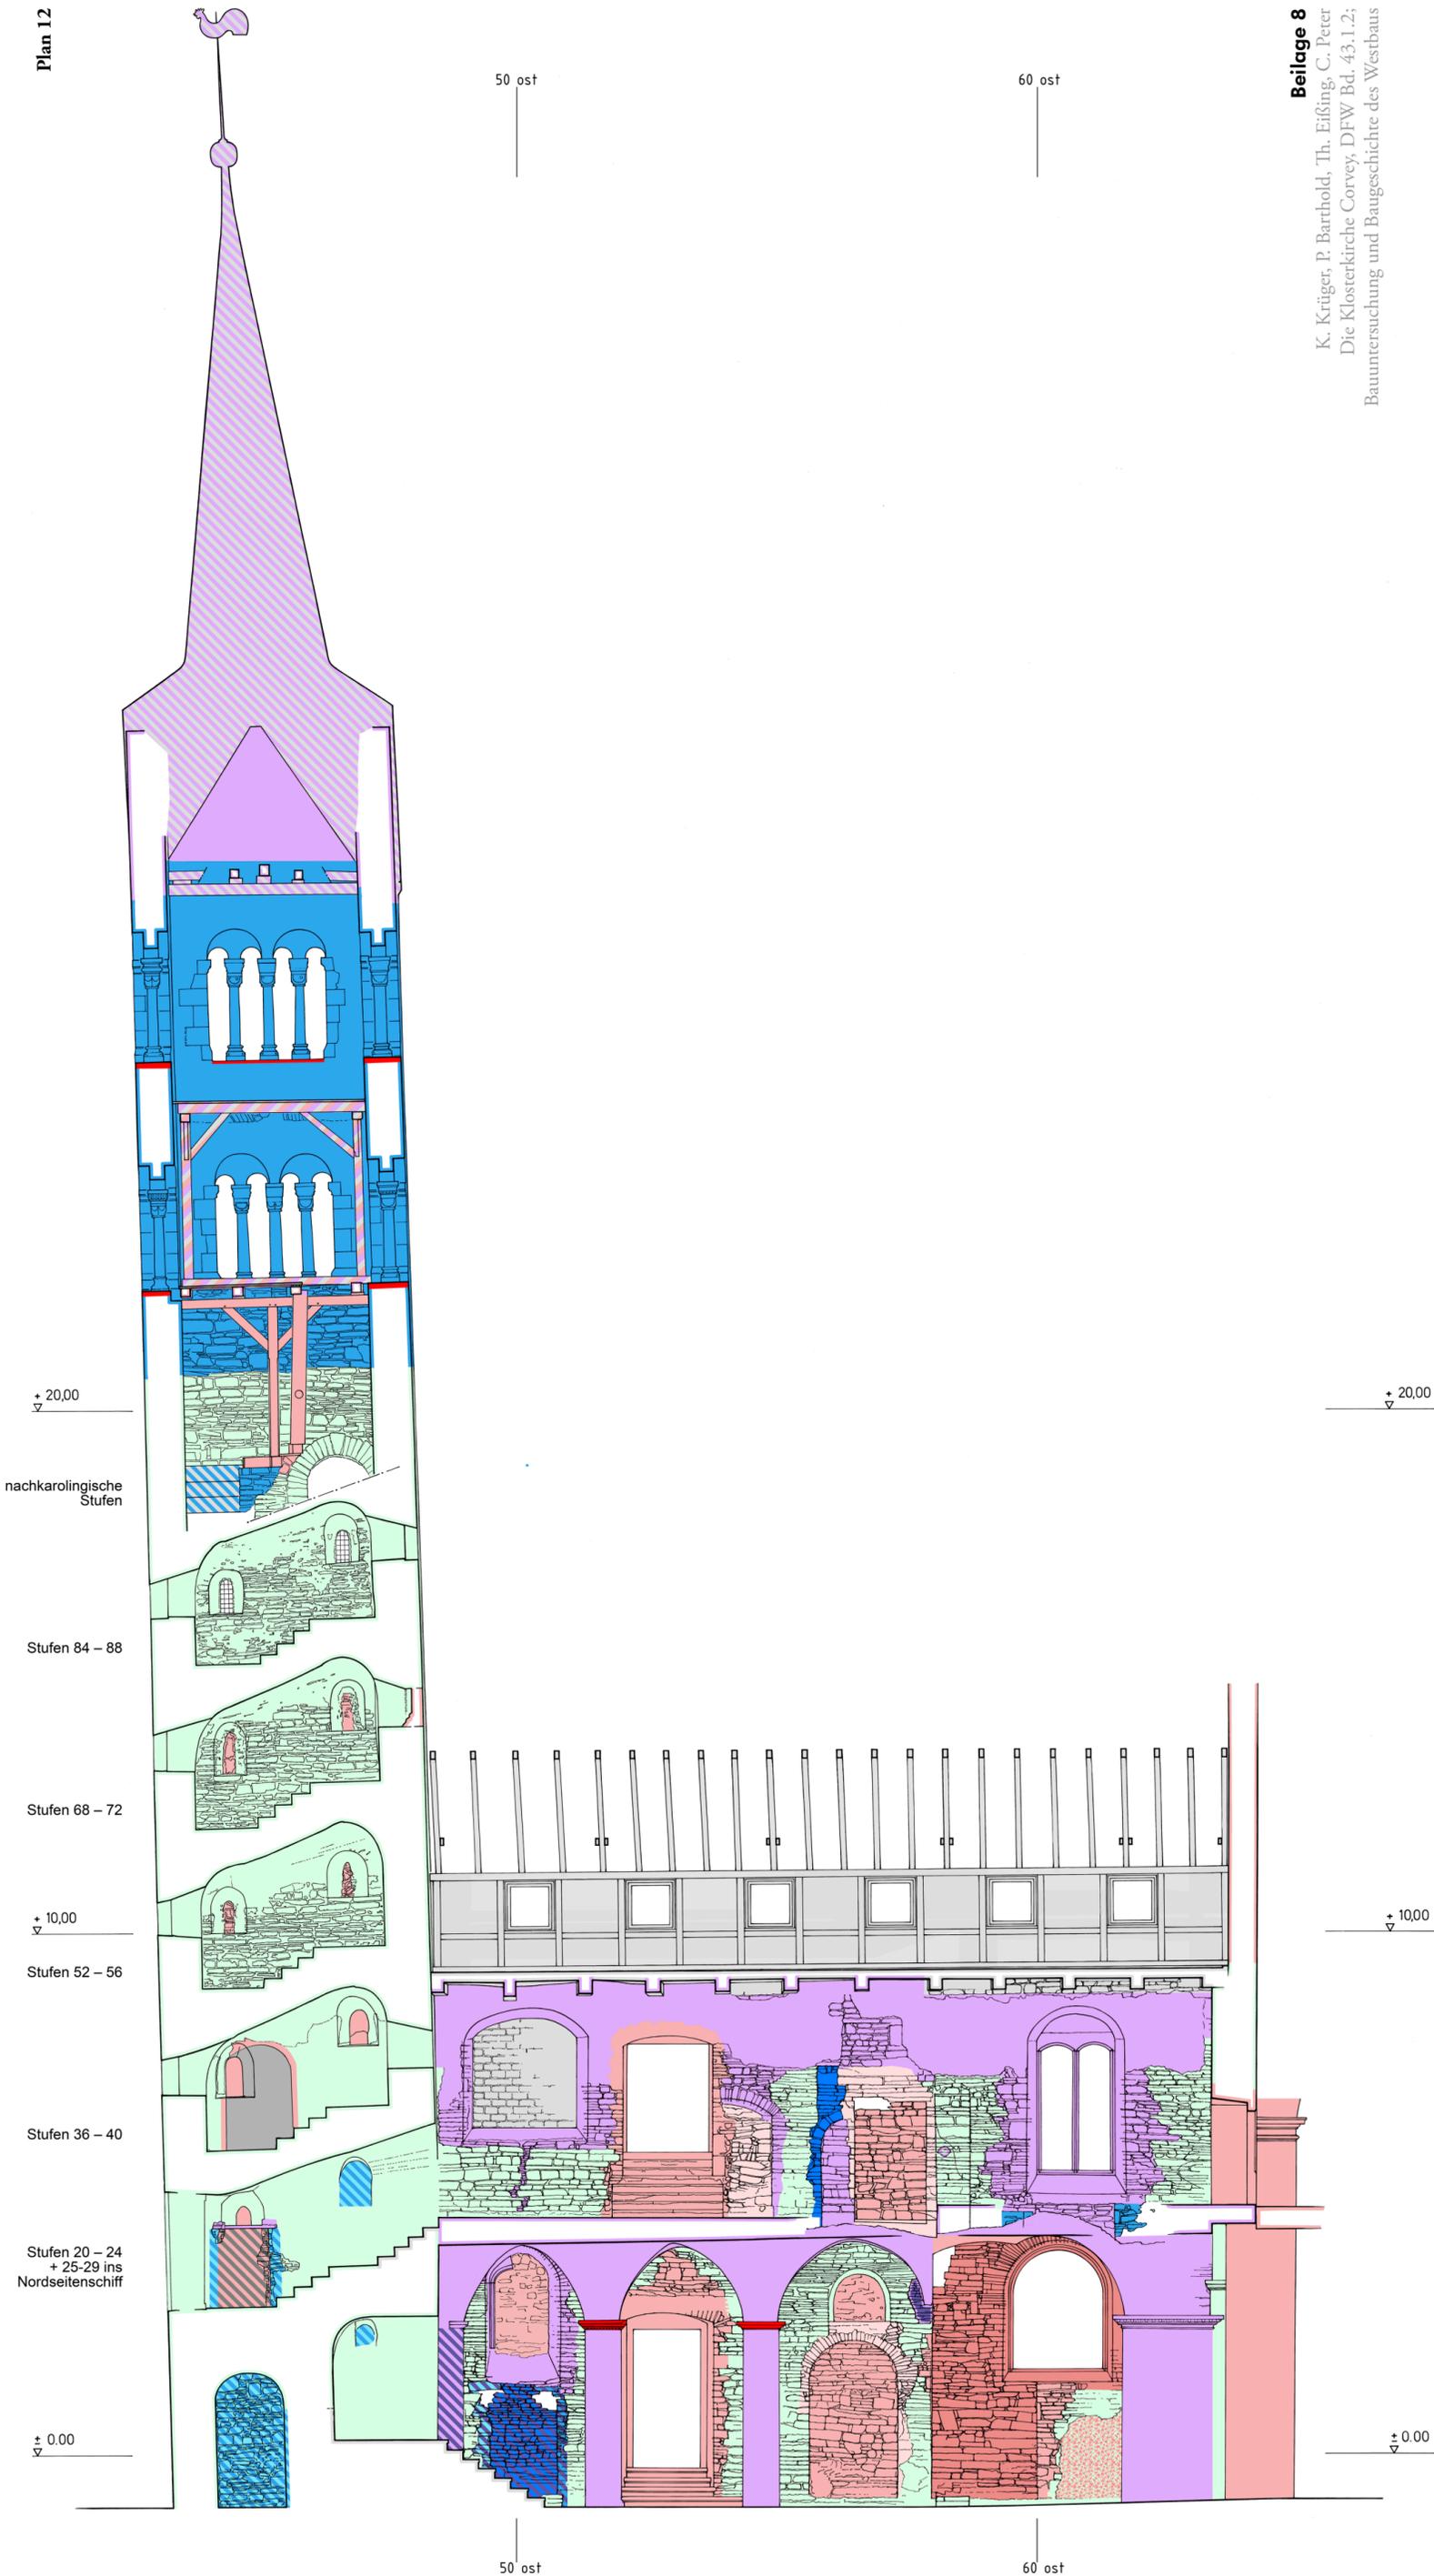
Plan 12 Corvey, Westbau. Längsschnitt durch das Nordseitenschiff, Blick nach Norden. Bestand 2011 mit Eintragung der Bauphasen und von Befunden der Untersuchungen zwischen 1950 und 2010 und Zählung der Stufen im Nordturm.

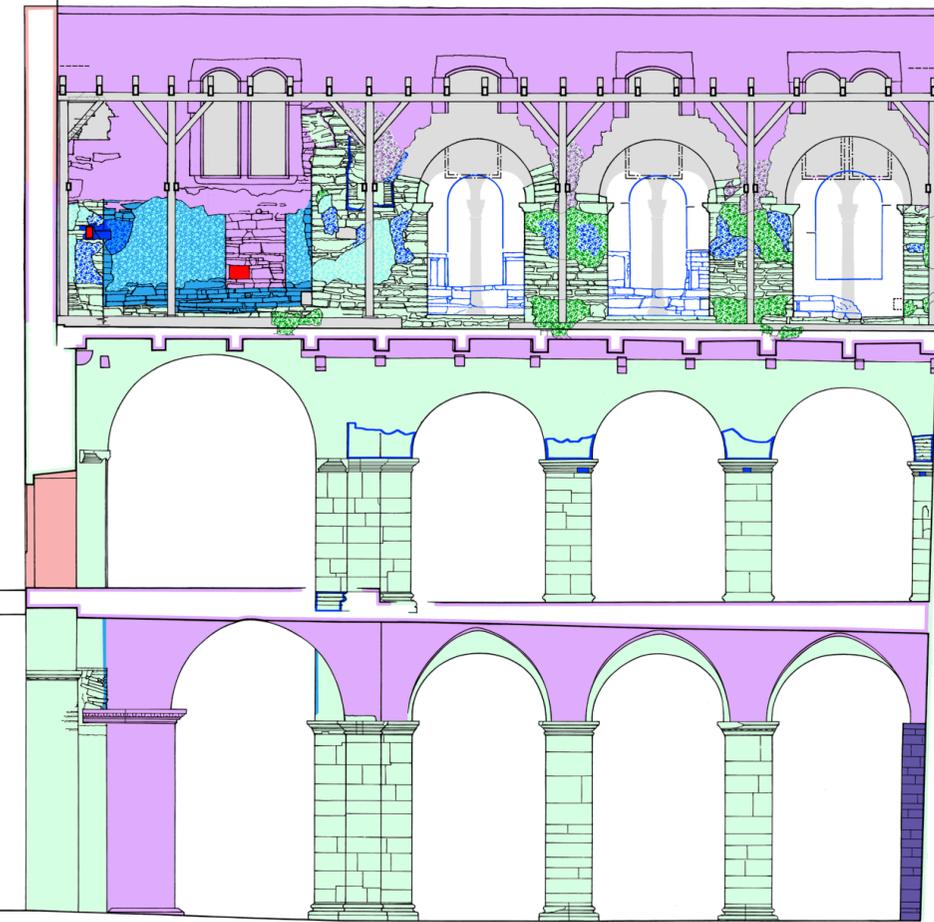
Plan 13

Corvey, Westbau. Längsschnitt durch das Nordseitenschiff, Blick nach Süden. Bestand 2011 mit Eintragung der Bau-phasen und von Befunden der Untersuchungen zwischen 1950 und 2010 und Zählung der Stufen im Nordturm.

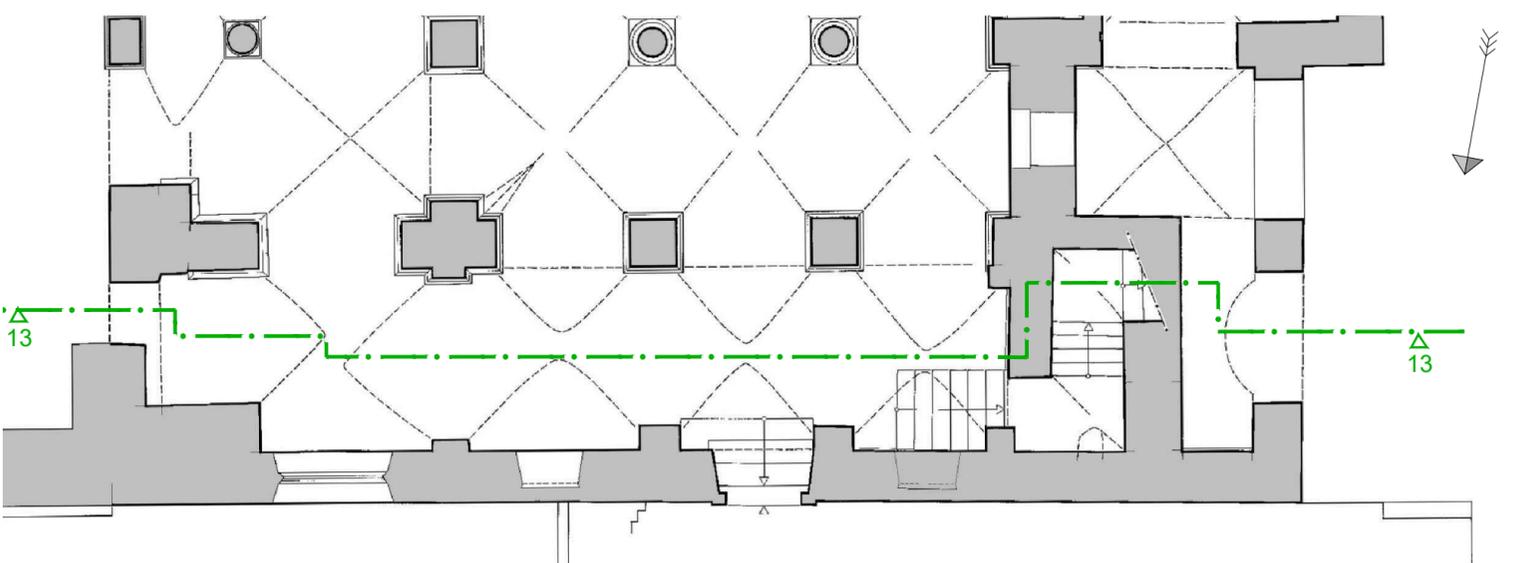
Plan 14 Corvey, Westbau. Längsschnitt vor der Nordwand von Erdgeschosshalle und Hauptraum, Blick nach Norden. Bestand 2011 mit Eintragung der Bauphasen und von Befunden der Untersuchungen zwischen 1950 und 2010.

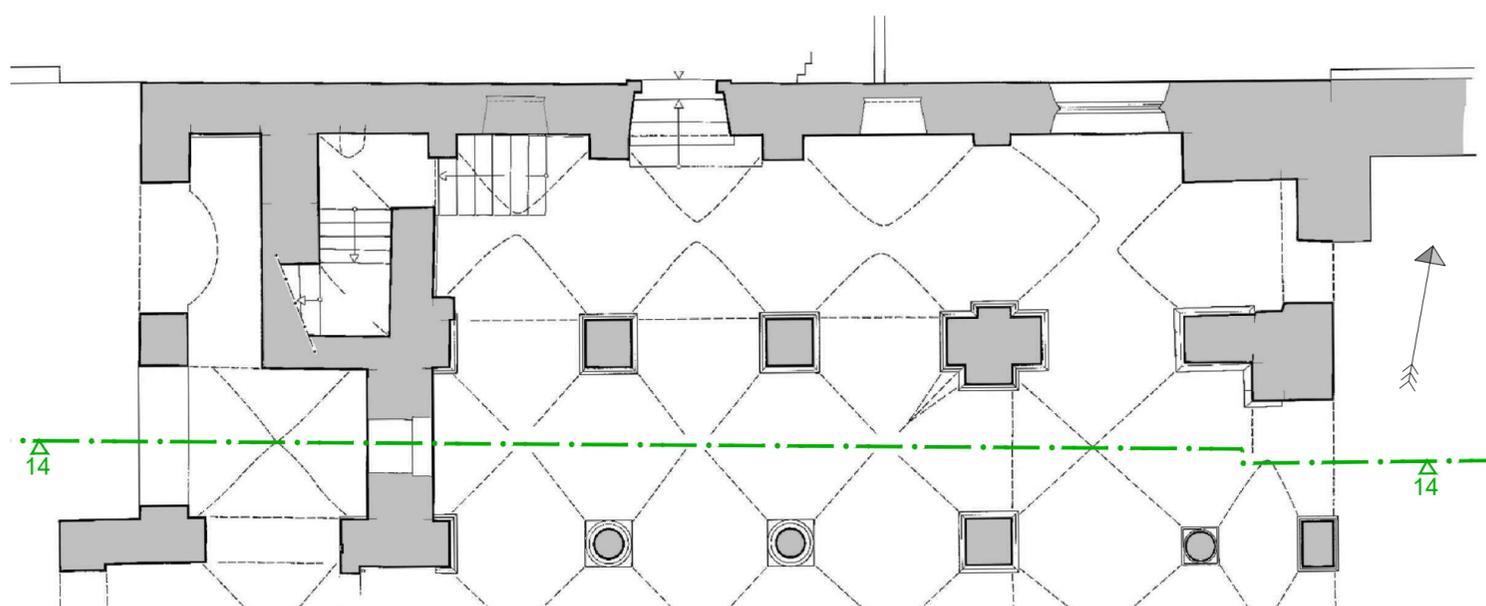
Plan15 Corvey, Westbau. Längsschnitt in der Mittelachse, Blick nach Süden. Bestand 2011 mit Eintragung der Bauphasen und von Befunden der Untersuchungen zwischen 1950 und 2010 sowie des 1961 abgebrochenen Johannesaltars.

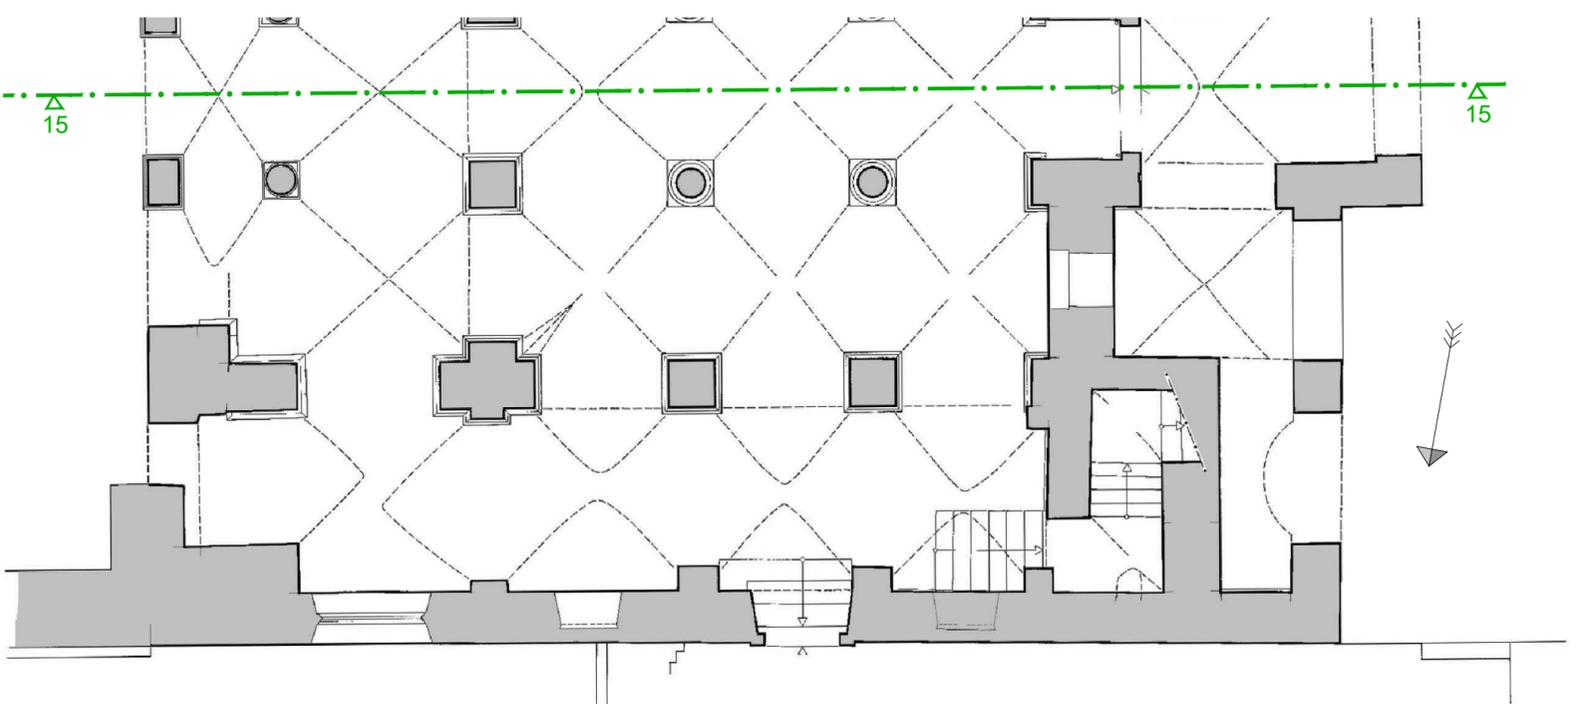
Plan 16 Corvey, Westbau. Längsschnitt in der Mittelachse, Blick nach Norden. Bestand 2011 mit Eintragung der Bauphasen und von Befunden der Untersuchungen zwischen 1950 und 2010 sowie des 1961 abgebrochenen Johannesaltars. Maßstab 1 : 100

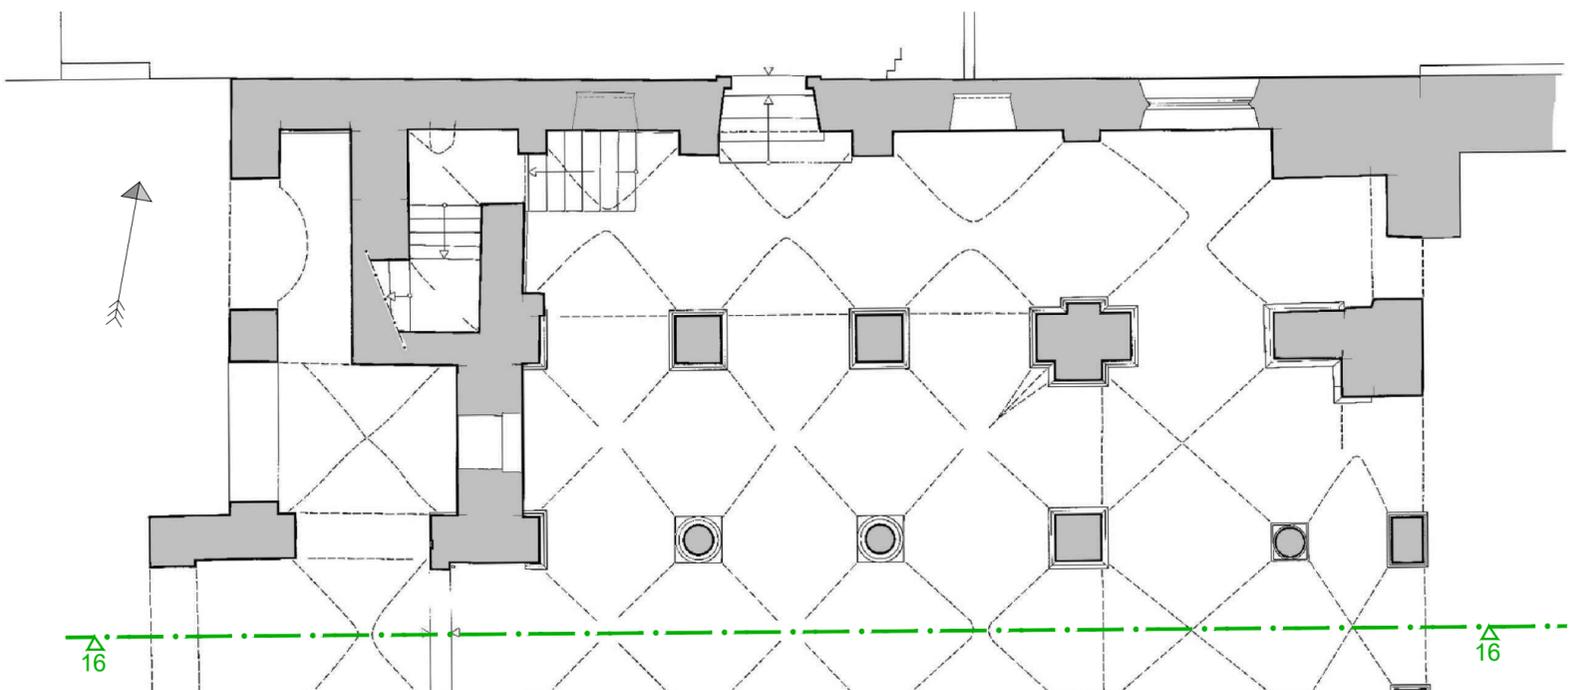
Plan 17 Corvey, Westbau. Längsschnitt vor der Südwand von Erdgeschosshalle und Hauptraum, Blick nach Süden. Bestand 2011 mit Eintragung der Bauphasen und von Befunden der Untersuchungen zwischen 1950 und 2010.

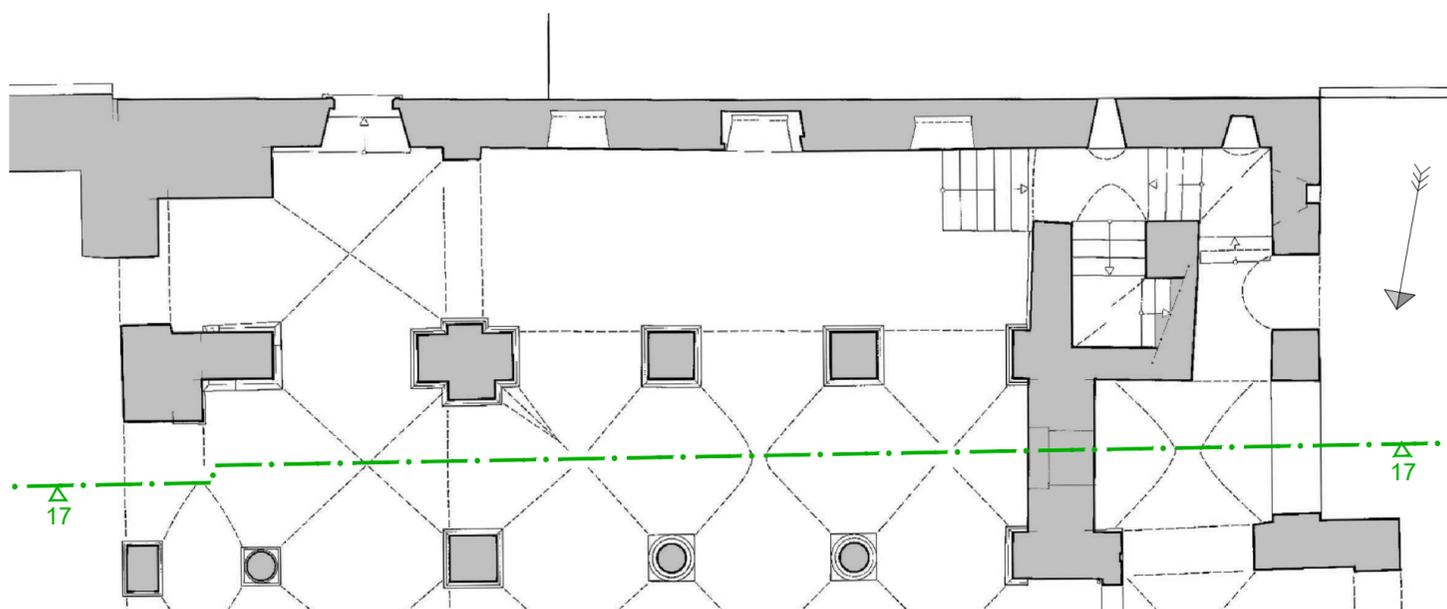
Plan 18 Corvey, Westbau. Längsschnitt durch das Südseitenschiff, Blick nach Norden. Bestand 2011 mit Eintragung der Bauphasen und von Befunden der Untersuchungen zwischen 1950 und 2010 und Zählung der Stufen im Südturm. Maßstab 1 : 100

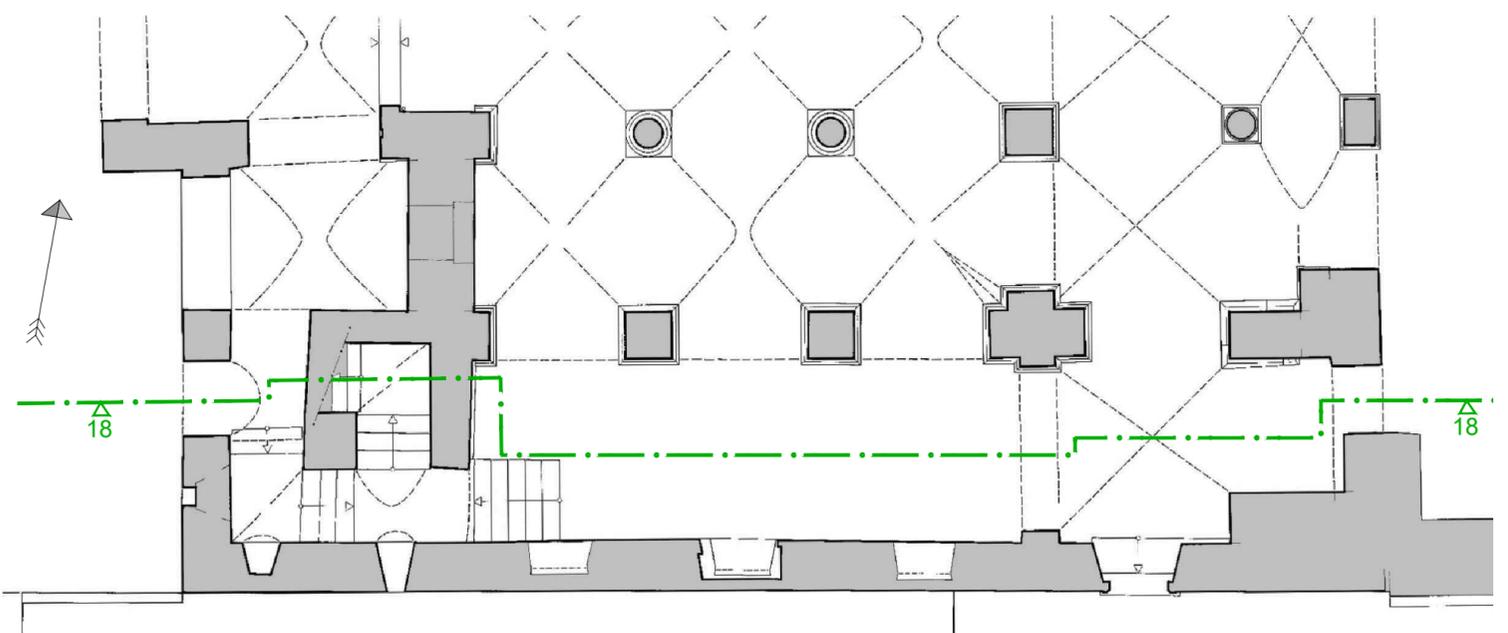
Plan 19 Corvey, Westbau. Längsschnitt durch das Südseitenschiff, Blick nach Süden. Bestand 2011 mit Eintragung der Bauphasen und von Befunden der Untersuchungen zwischen 1950 und 2010 und Zählung der Stufen im Südturm.

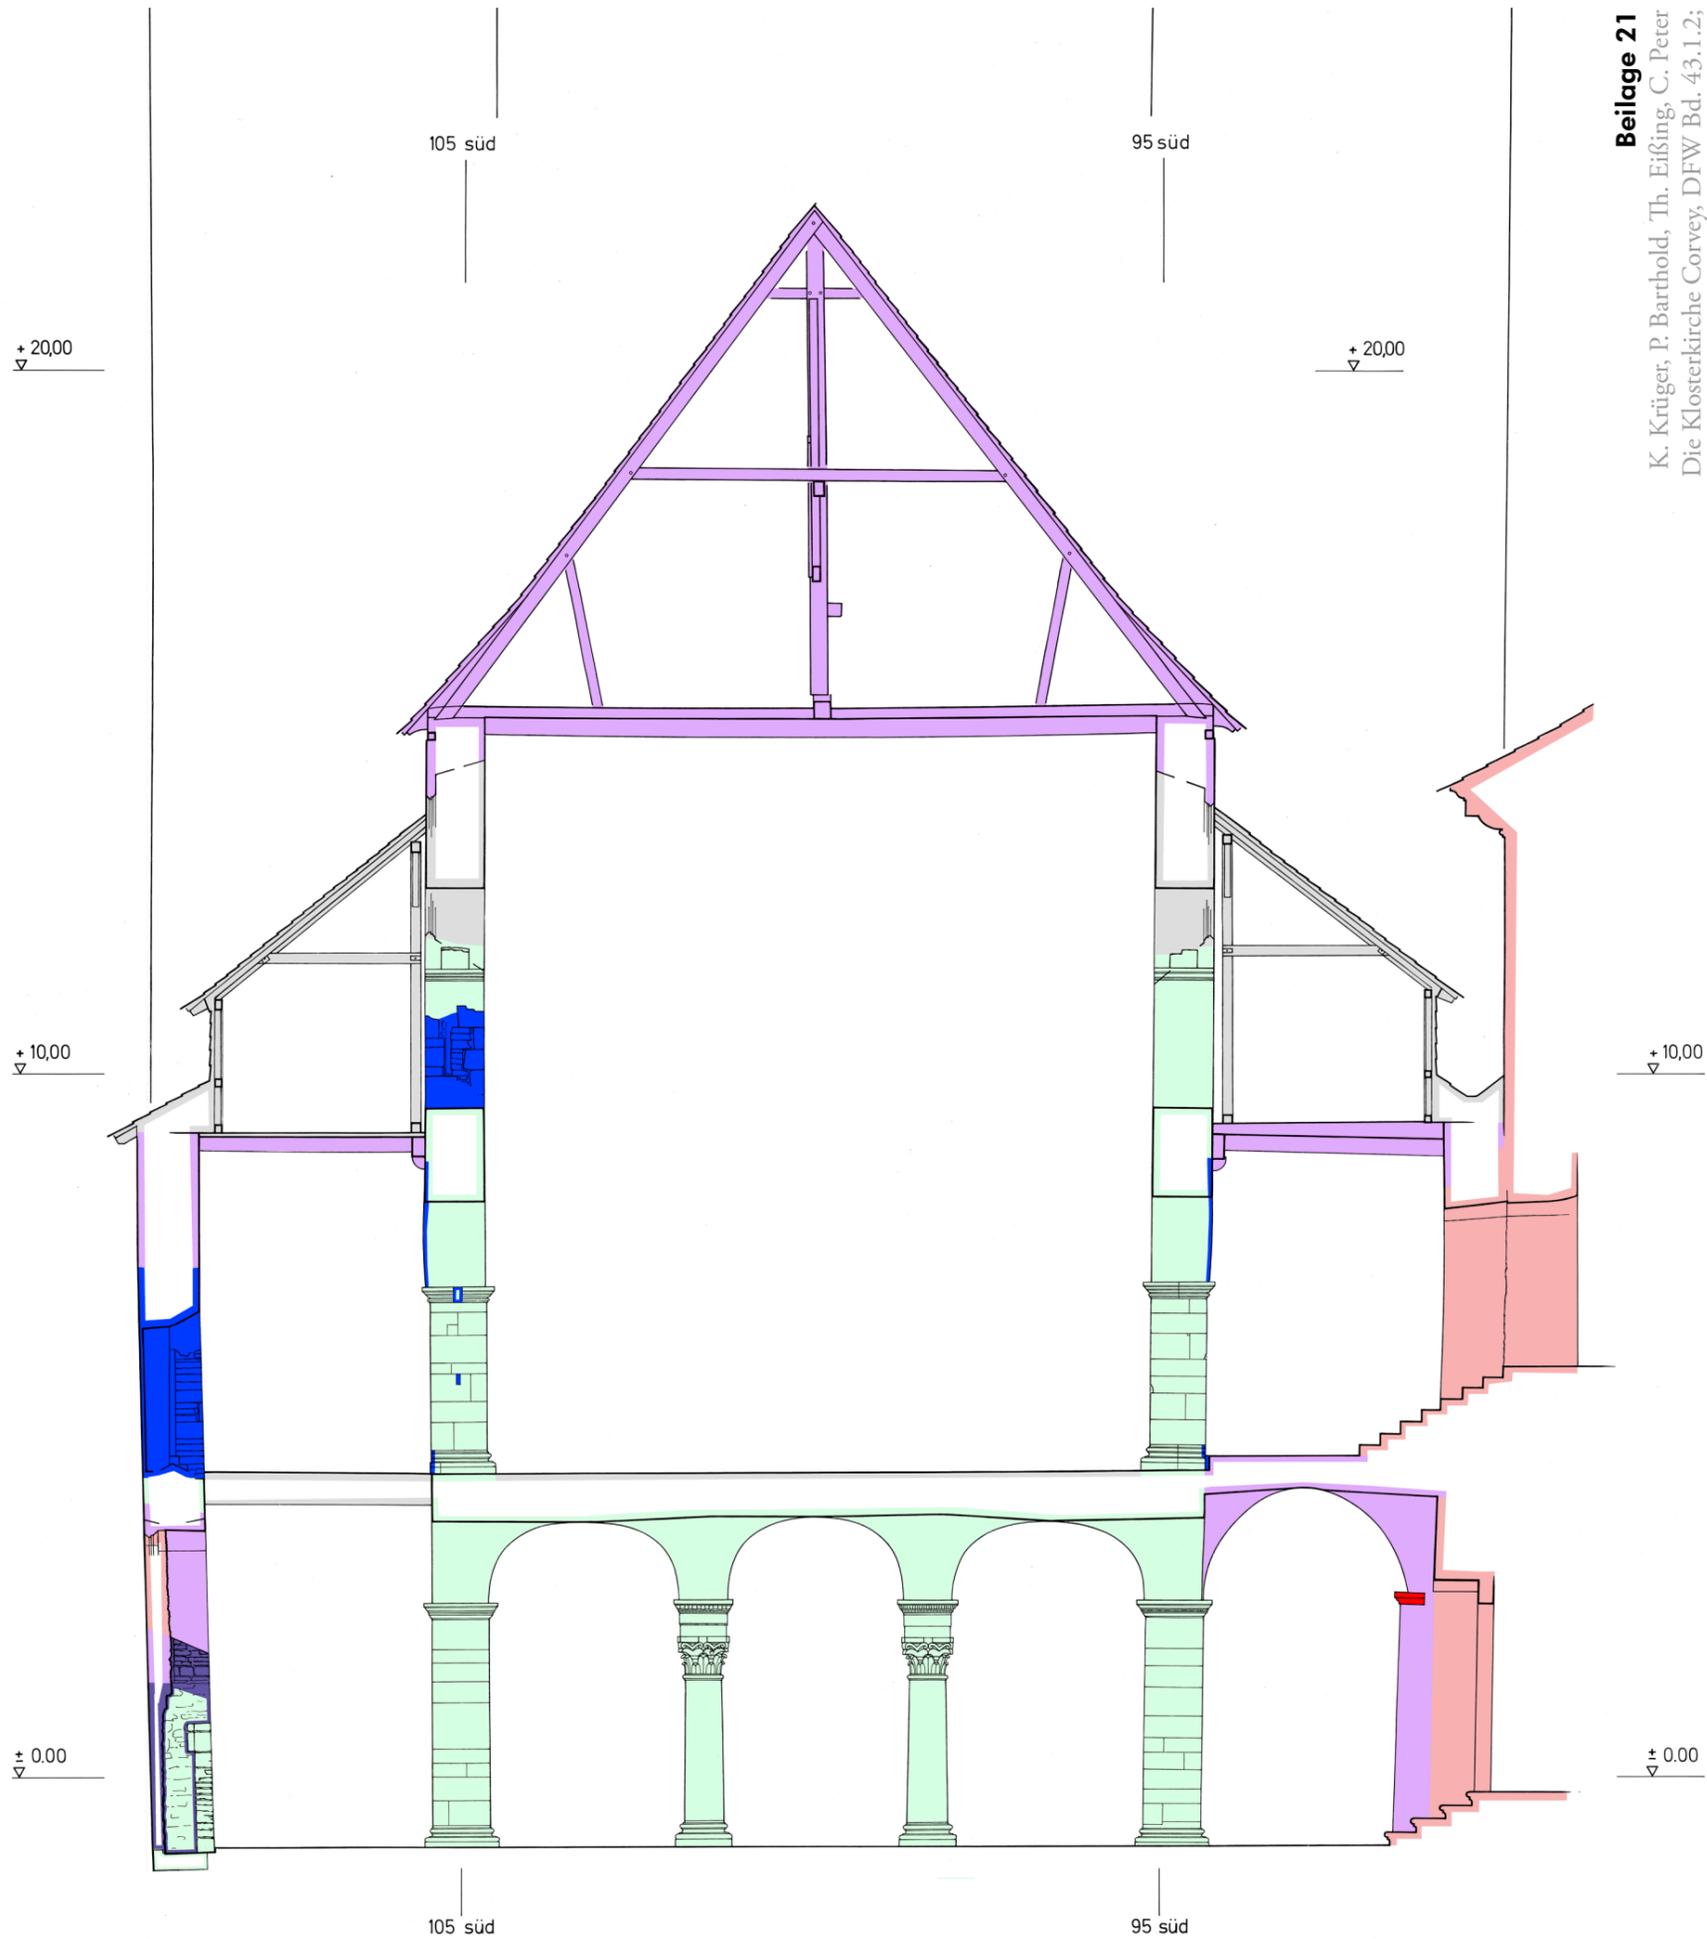
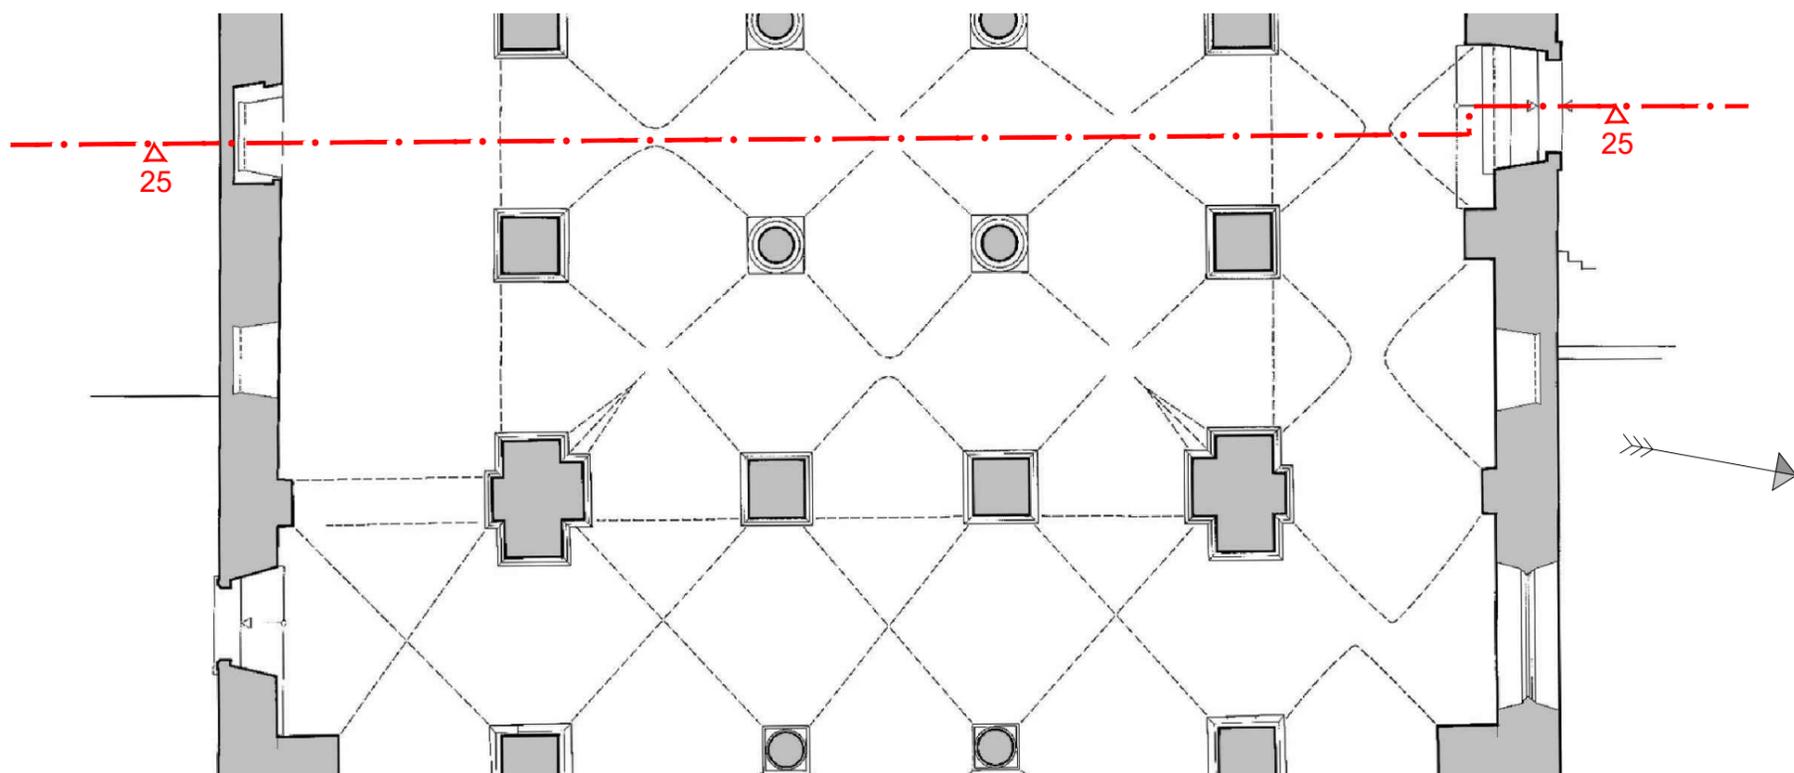
Plan 25 Corvey, Westbau. Querschnitt durch das Mitteljoch, Blick nach Westen. Bestand 2011 mit Eintragung der Bauphasen und von Befunden der Untersuchungen zwischen 1950 und 2010. Maßstab 1 : 100

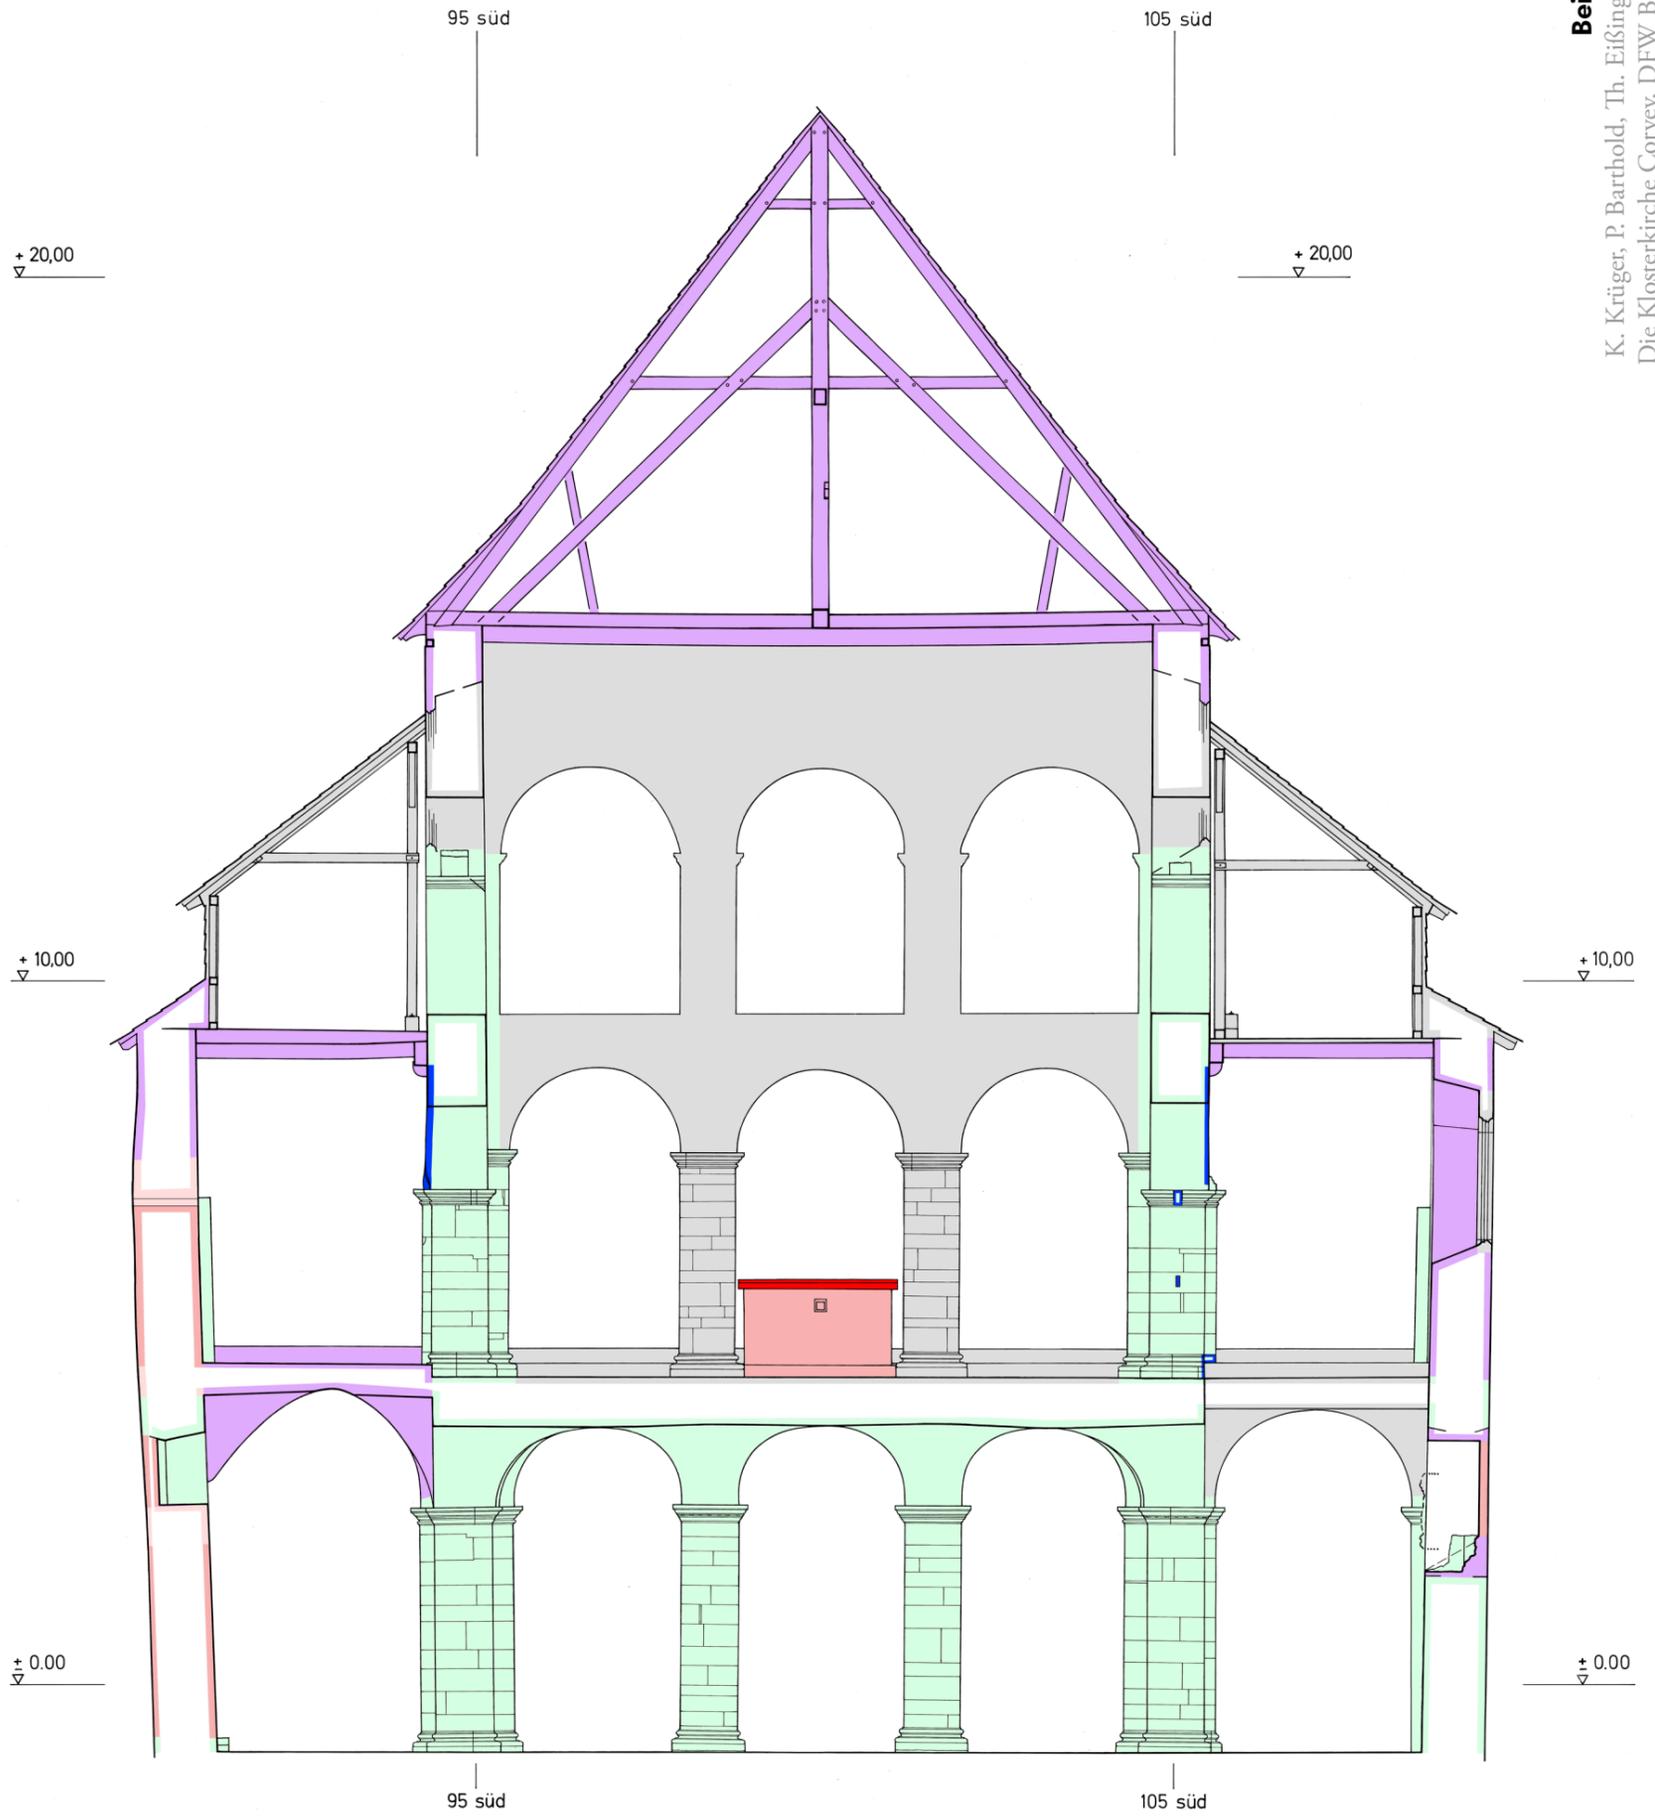
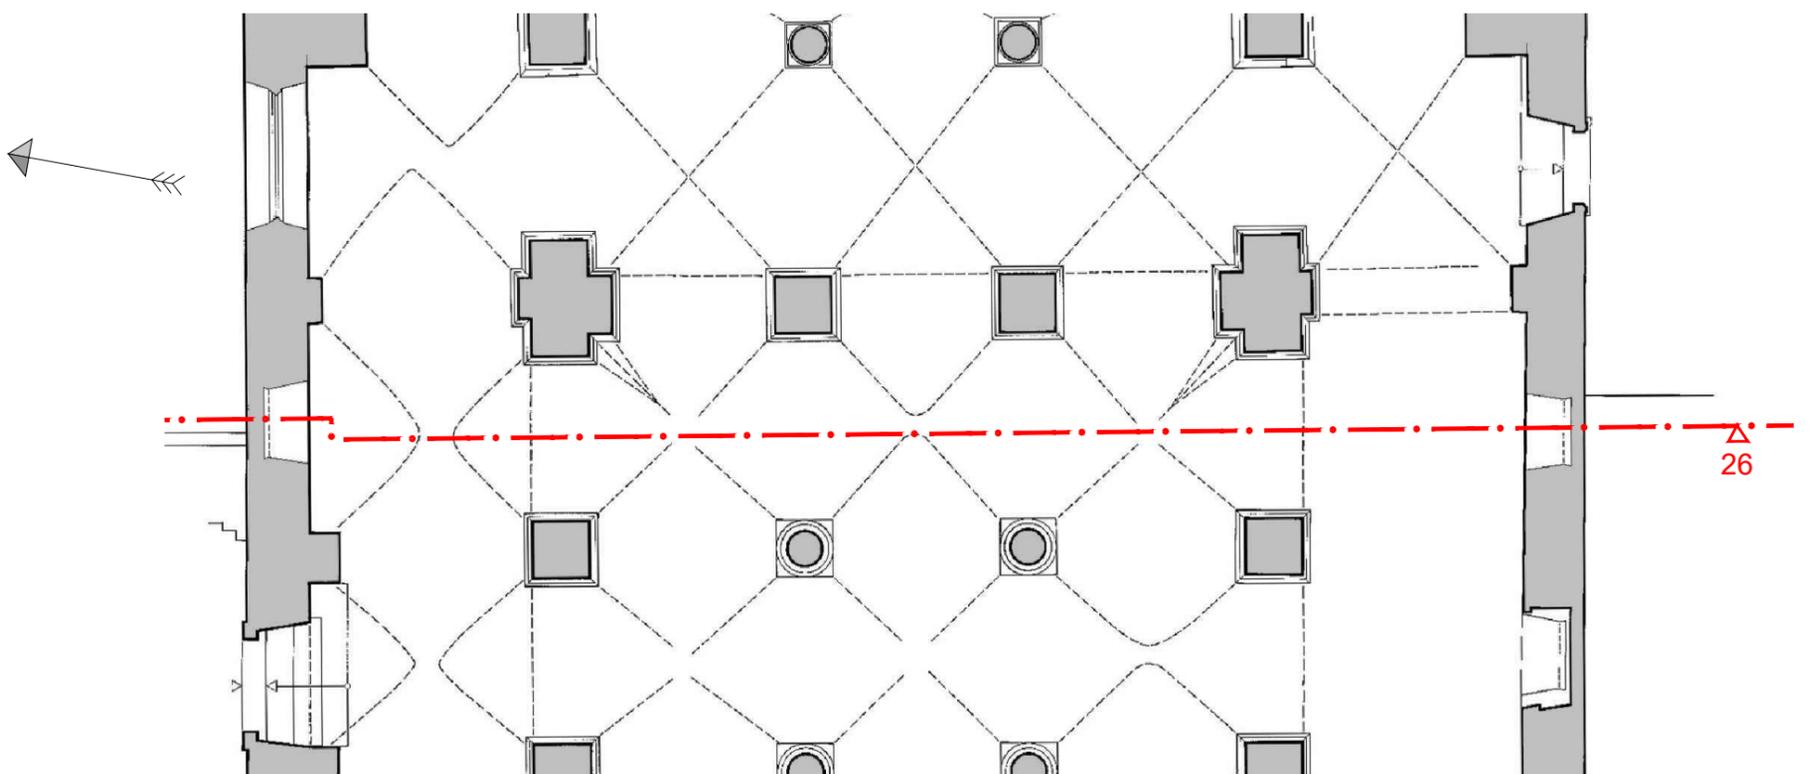
Plan 26 Corvey, Westbau. Querschnitt durch das Ostjoch, Blick nach Osten auf die Arkadenwand. Bestand 2011 mit Eintragung der Bauphasen und von Befunden der Untersuchungen zwischen 1950 und 2010 sowie des 1961 abgebrochenen Johannesaltars.

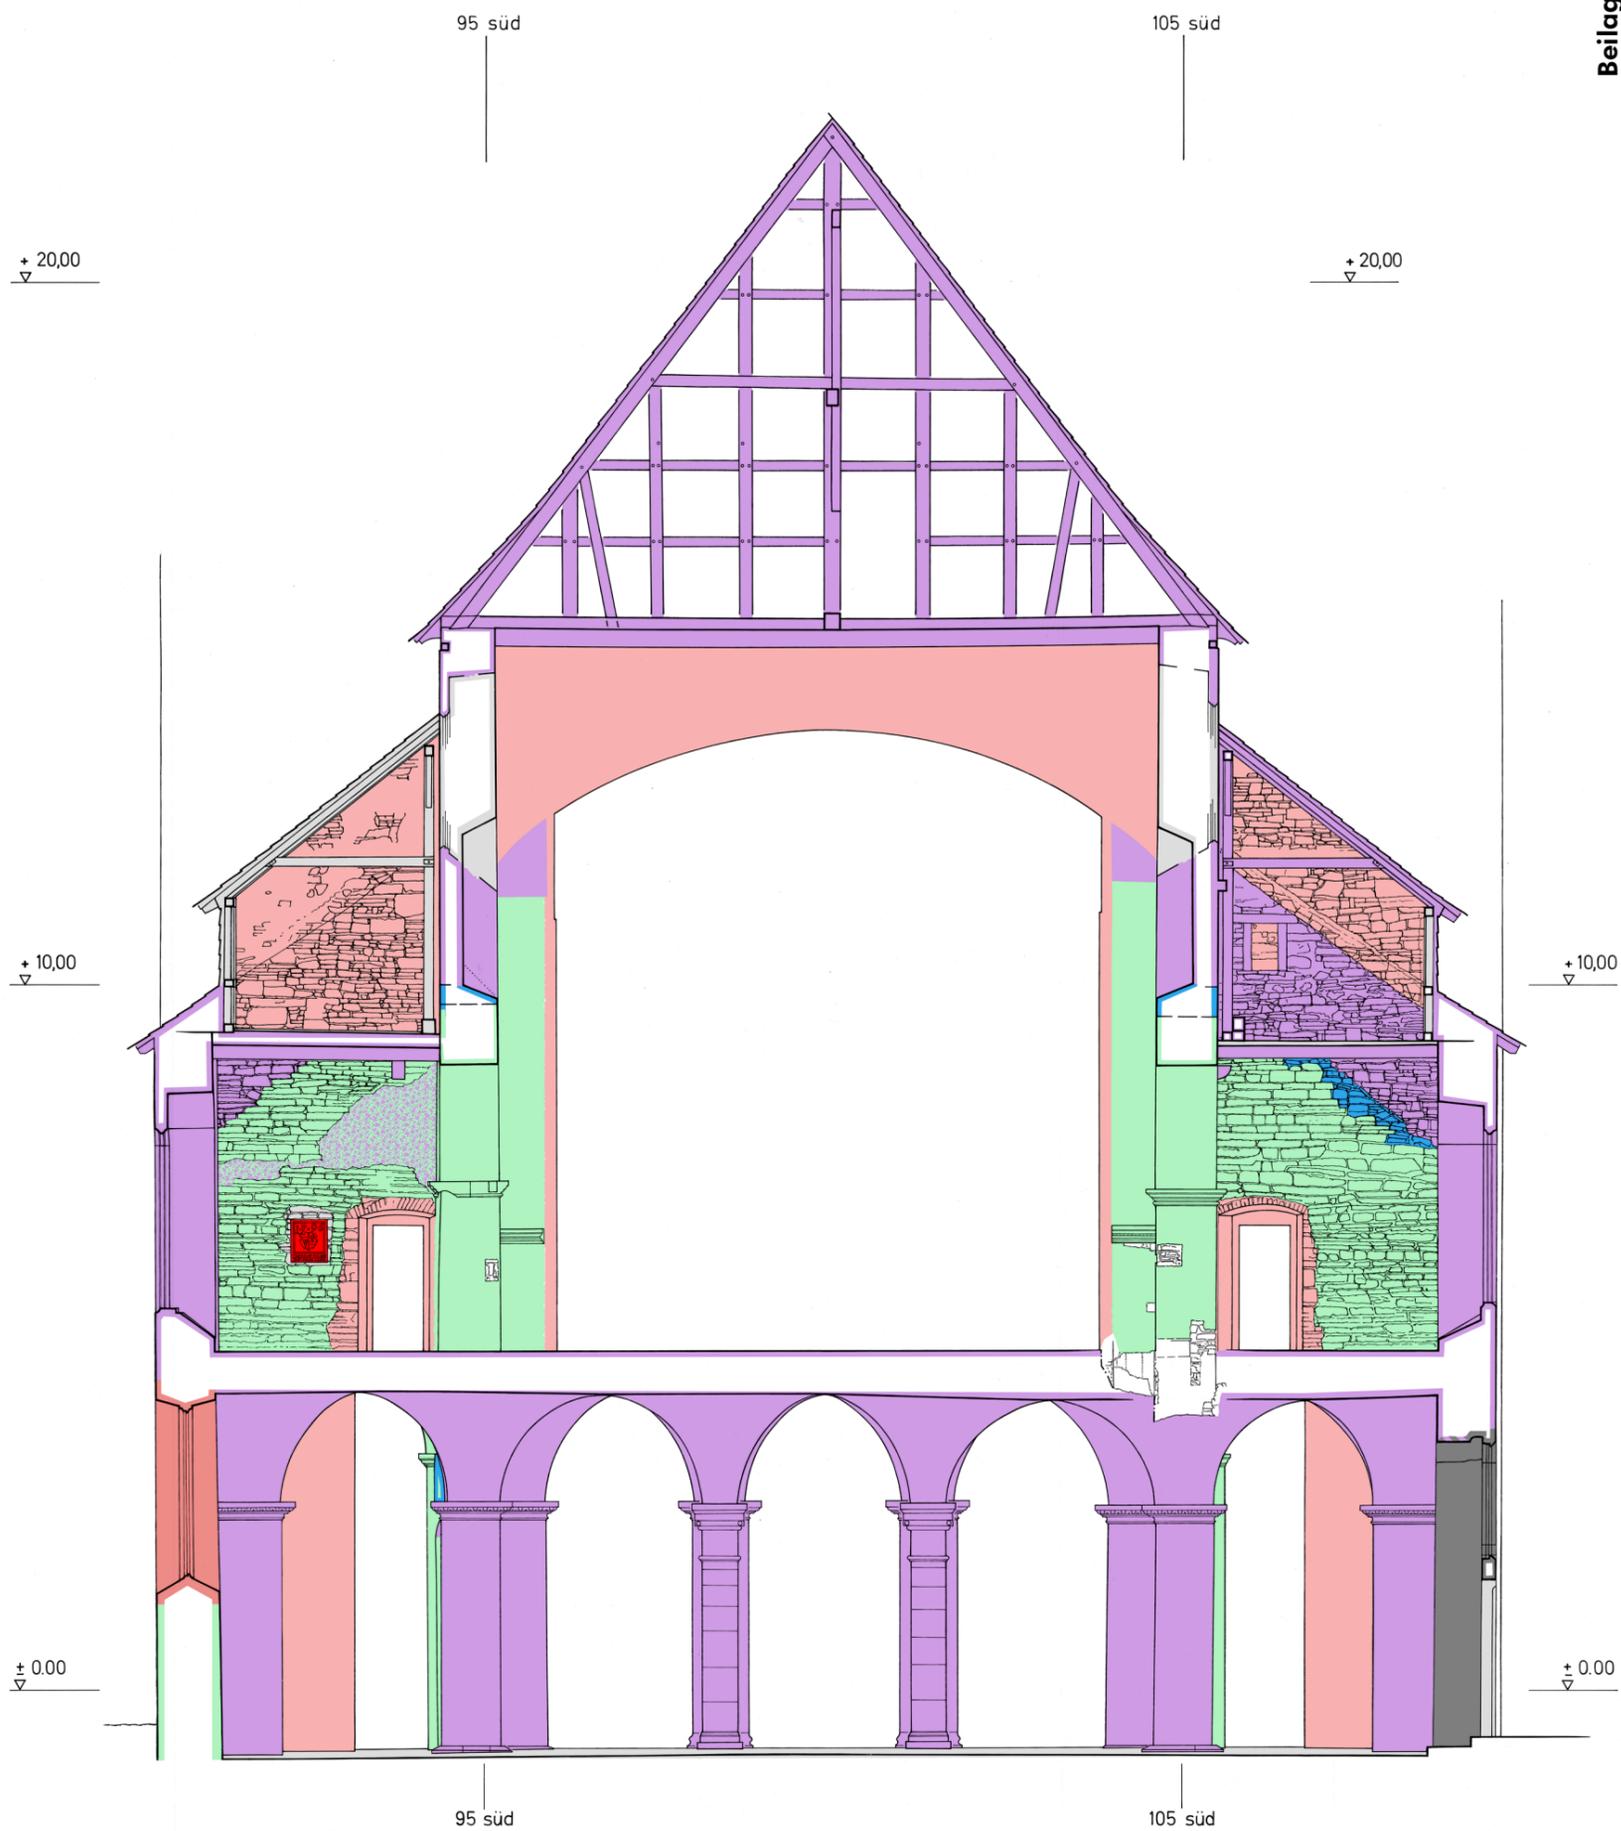
Plan 27 Corvey, Westbau. Querschnitt durch das Ostraum, Blick nach Osten auf den großen Bogen zum Langhaus. Bestand 2011 mit Eintragung der Bauphasen und von Befunden der Untersuchungen zwischen 1950 und 2010. Maßstab 1 : 100
