DIE KLOSTERKIRCHE CORVEY

BAUUNTERSUCHUNG UND BAUGESCHICHTE DES WESTBAUS BEILAGEN

Bauuntersuchung und Baugeschichte des Westbaus

Denkmalpflege und Forschung in Westfalen Band 43.1.2

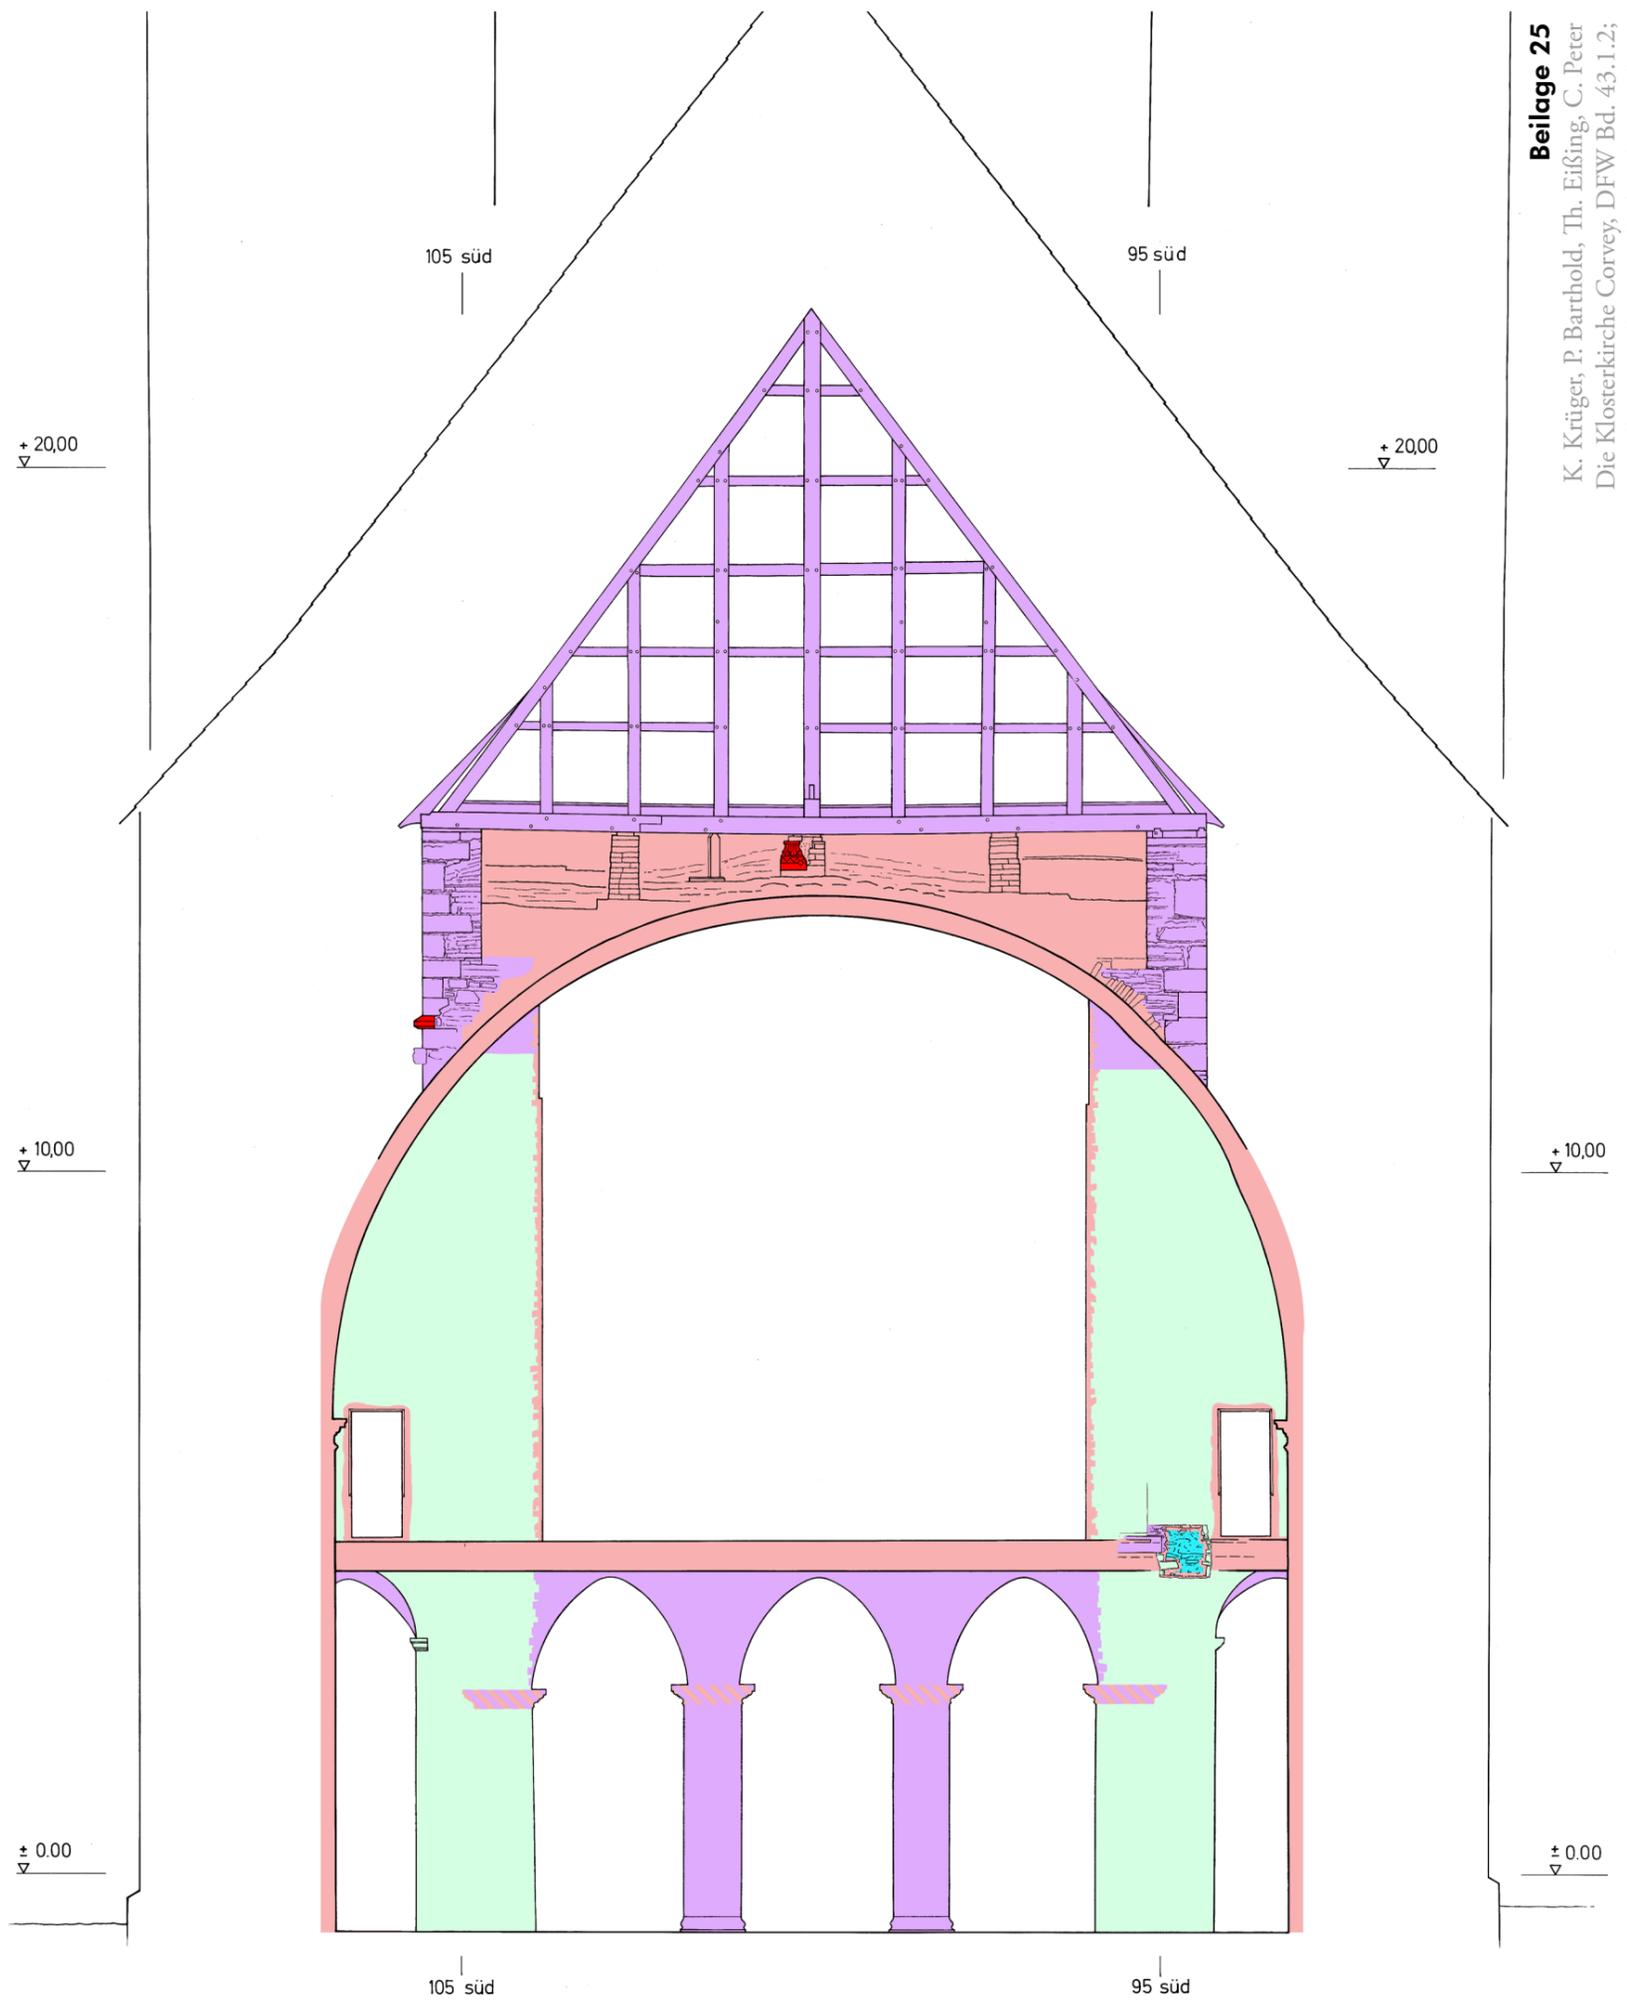
Plan 29 Corvey, Westbau. Querschnitt durch das barocke Langhaus, Blick nach Westen auf die Ostseite des Westbaus. Bestand 2011 mit Eintragung der Bauphasen und von Befunden der Untersuchungen zwischen 1950 und 2010. Maßstab 1 : 100

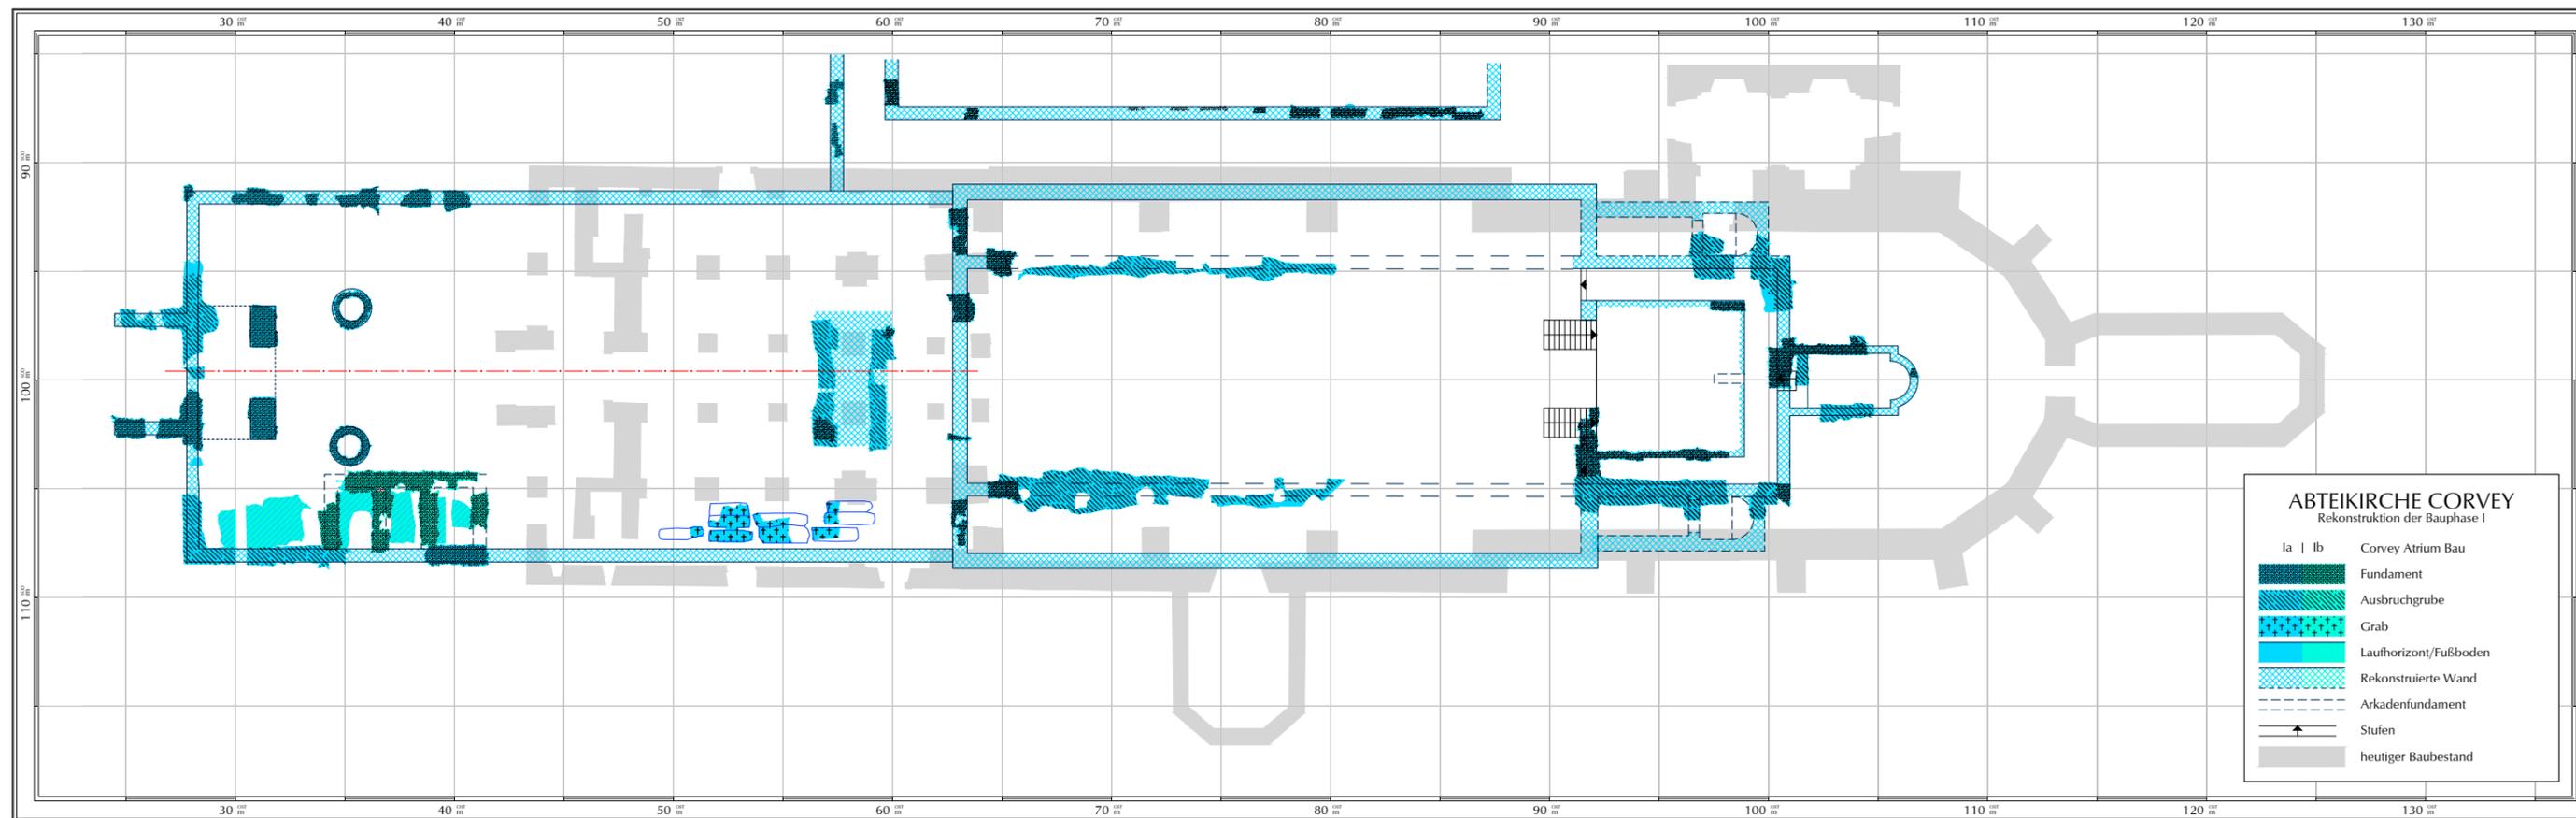
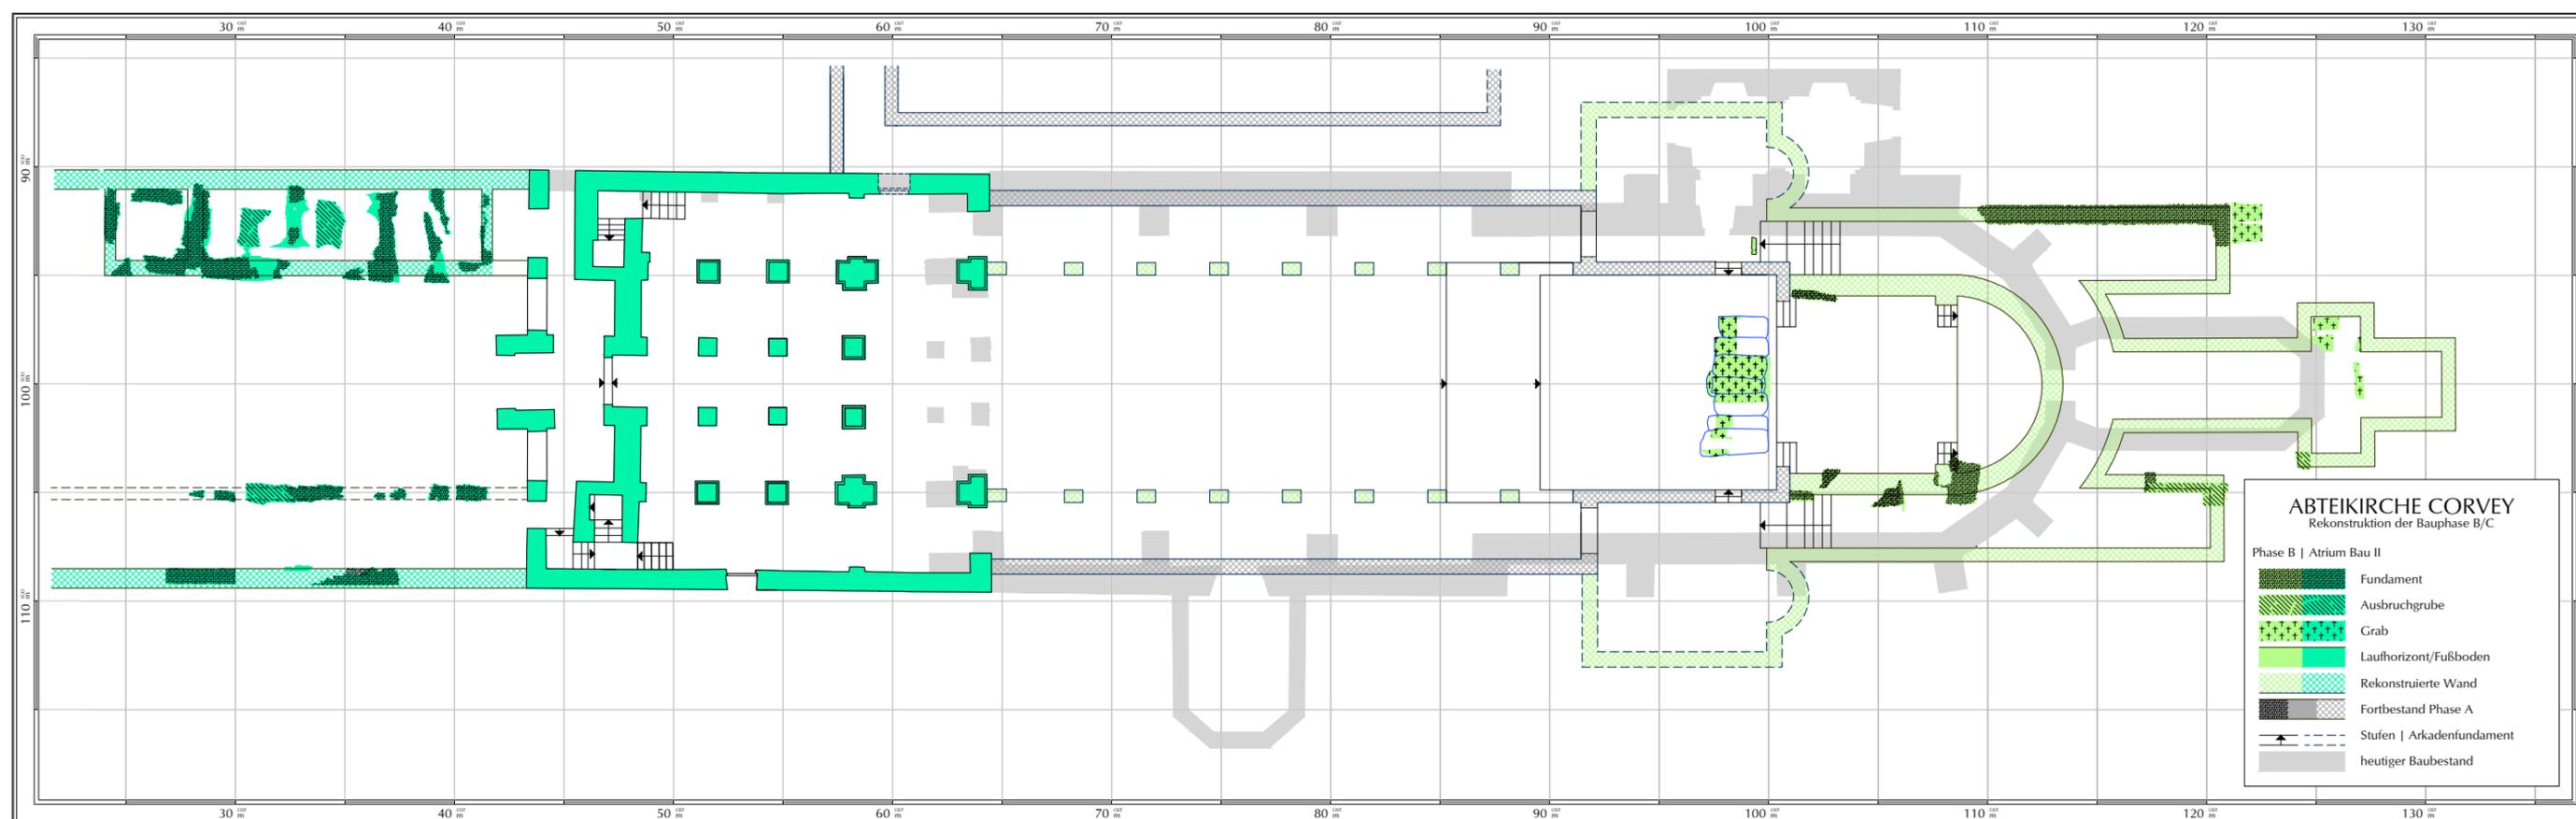
Plan 31 Corvey, Karolingische Kirche, Bauphasen I und II nach Befunden, korrigiert und ergänzt (= Bd. 34.1.1, Beilagen 14 und 15 mit Korrekturen und Ergänzungen von Kristina Krüger; digitale Umsetzung Ulrich Haarlamert).

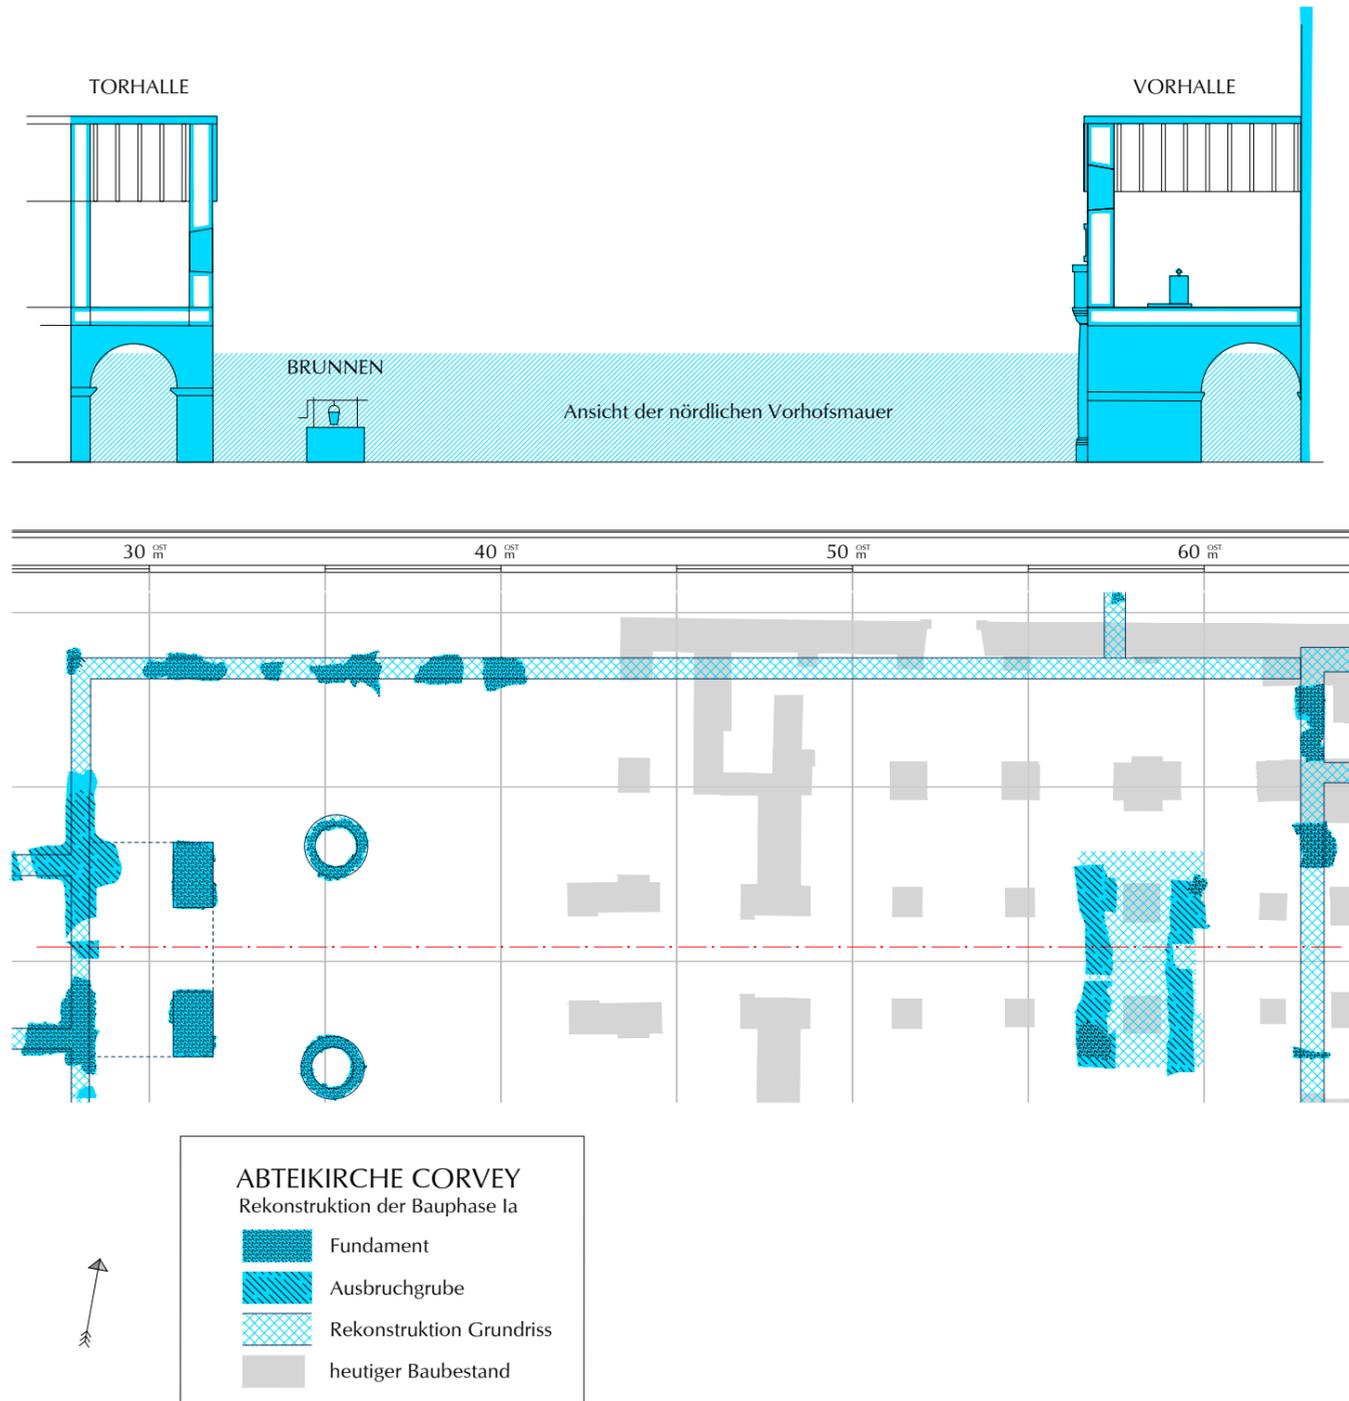
Plan 32 Corvey, Rekonstruktionsvorschlag für das Atrium, Bauphase Ia (Entwurf Kristina Krüger; digitale Umsetzung Ulrich Haarlammer). Maßstab 1 : 200

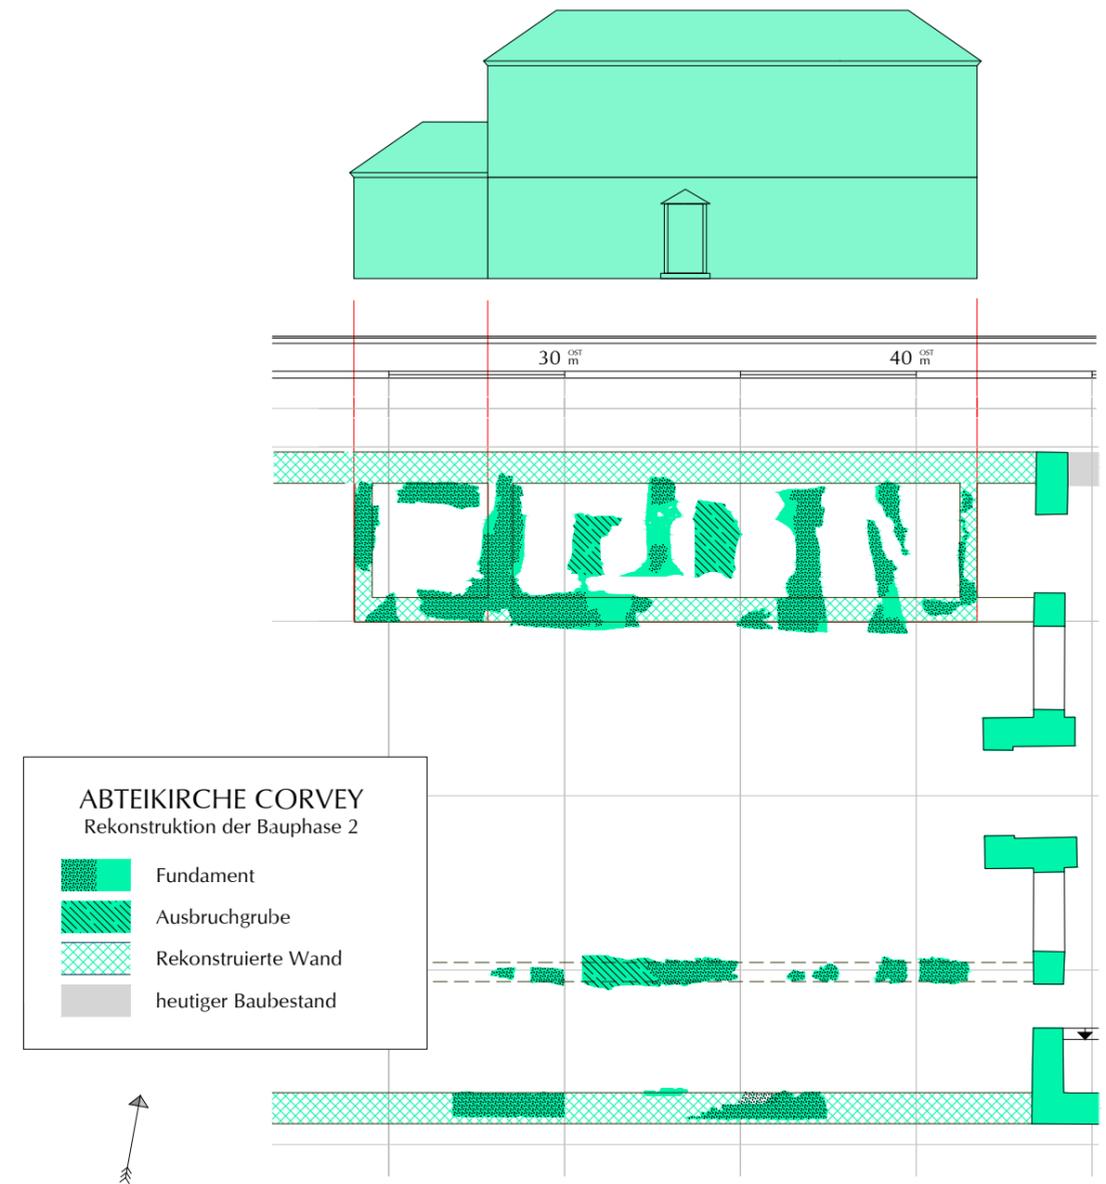
Plan 33 Corvey, Rekonstruktionsvorschlag für das Atrium, Bauphase II (Entwurf Kristina Krüger; digitale Umsetzung Ulrich Haarlammer). Maßstab 1 : 200

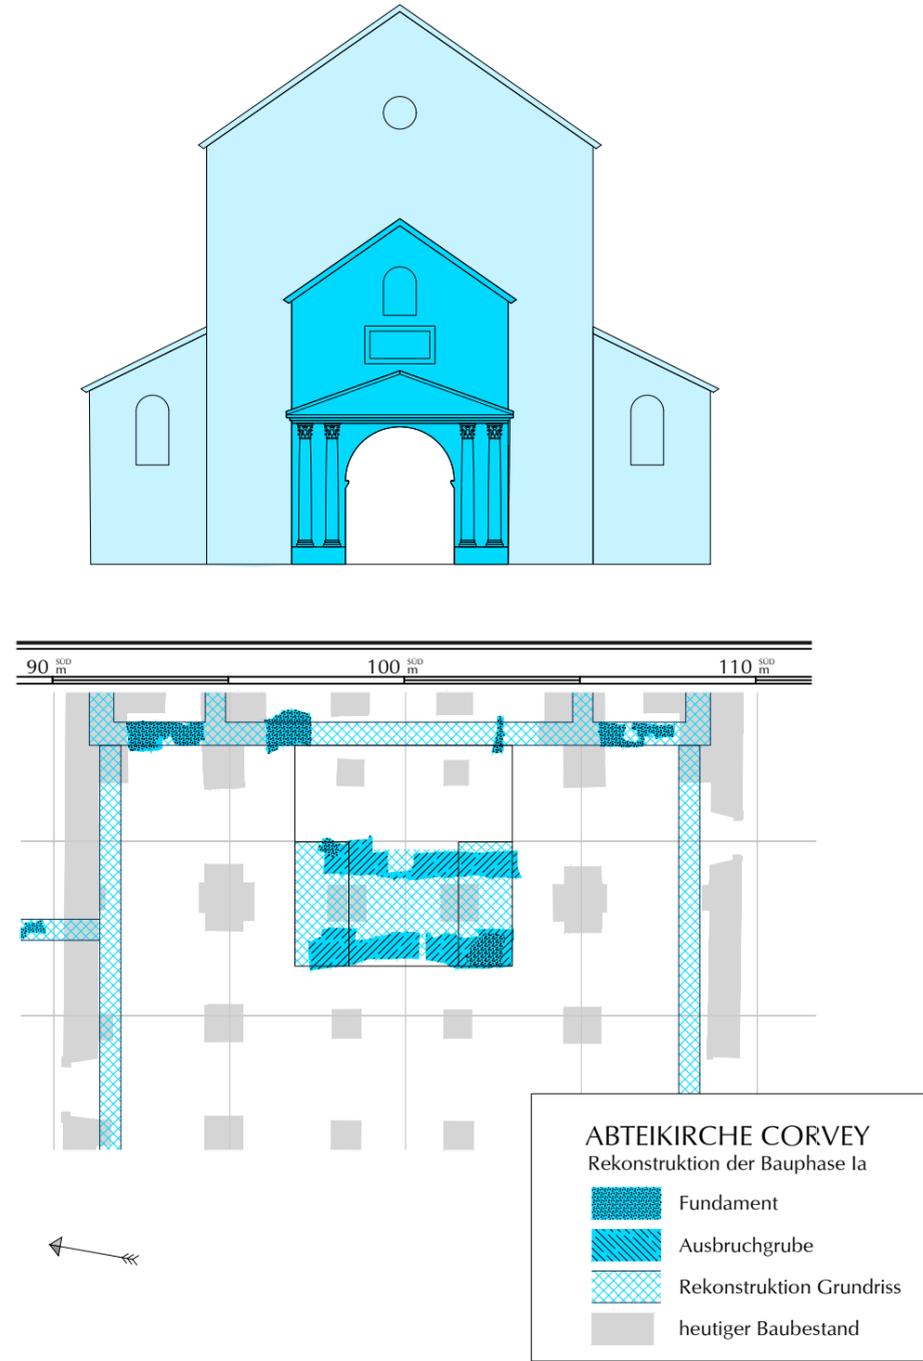
Plan 34 Corvey. Rekonstruktionsvorschlag für die Fassade von Bau I mit Vorhalle und Turmaufsatz (Entwurf Kristina Krüger; digitale Umsetzung Ulrich Haarlammert). Maßstab 1 : 200

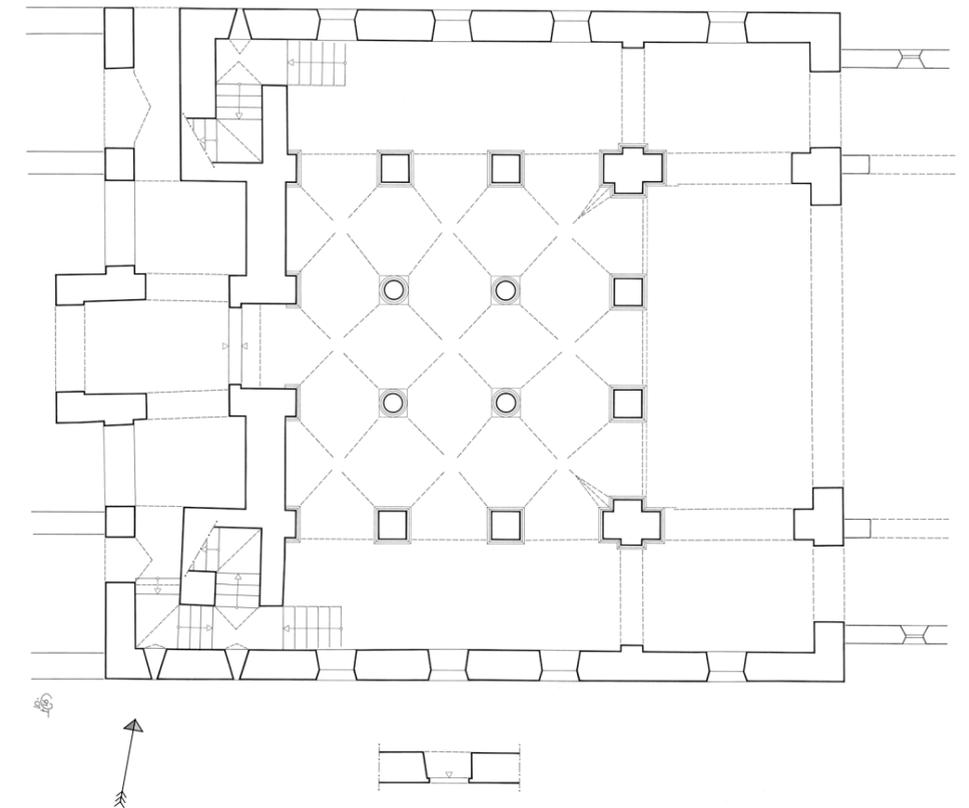
Plan 35 Corvey, Westbau. Grundriss des Erdgeschosses, Rekonstruktion des karolingischen Zustands (Zeichnung Ingrid Frohnert; digitale Umsetzung Ulrich Haarlammert). Maßstab 1 : 200

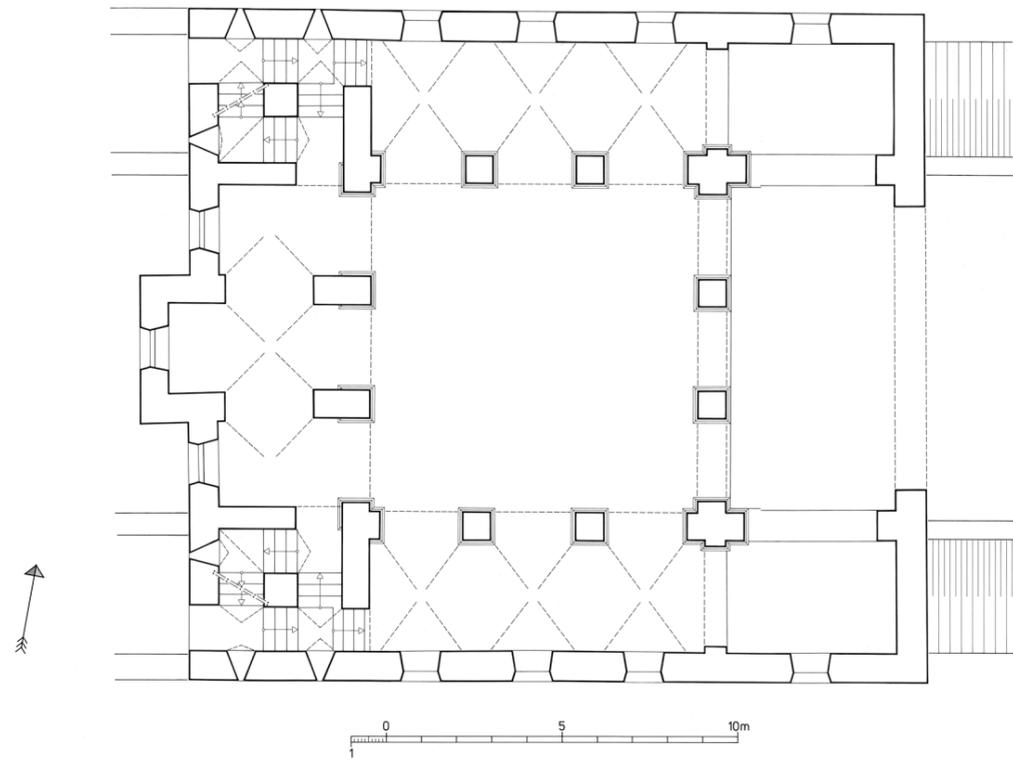
Plan 36 Corvey, Westbau. Grundriss des Hauptgeschosses, Rekonstruktion des karolingischen Zustands (Zeichnung Ingrid Frohnert; Korrekturen Kristina Krüger; digitale Umsetzung Ulrich Haarlammert). Maßstab 1 : 200

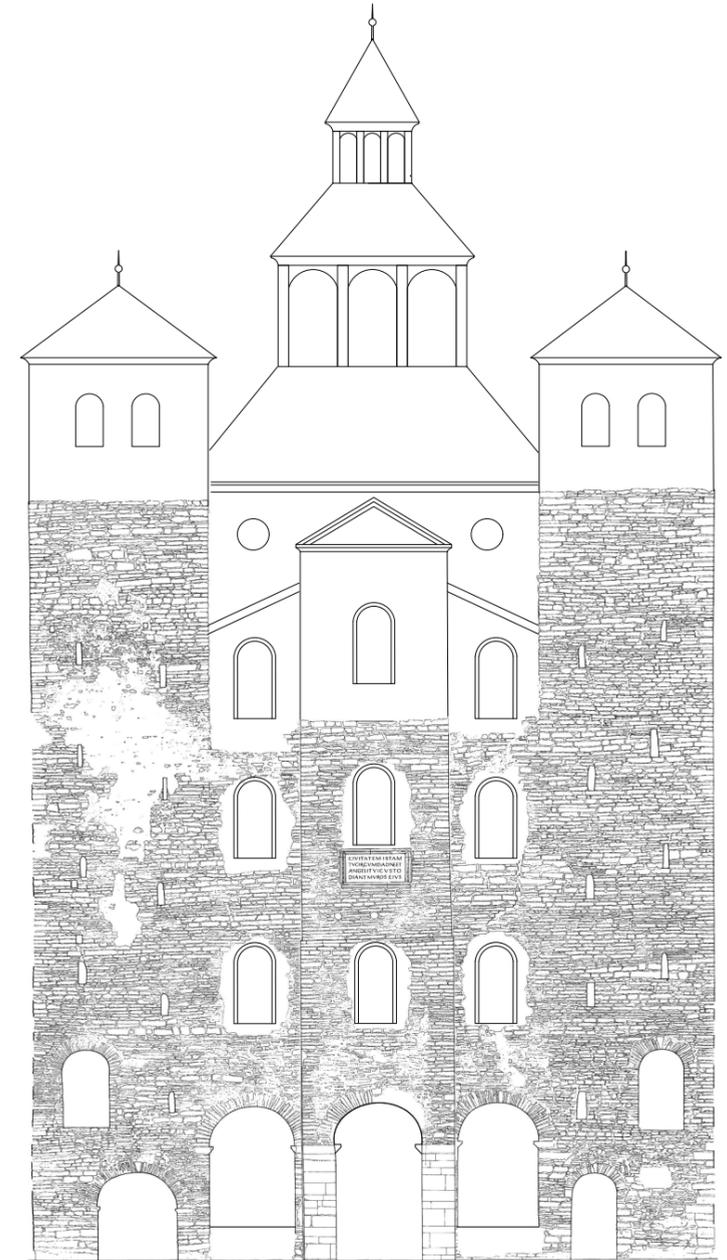
Plan 37 Corvey, Westbau. Rekonstruktionsvorschlag für den karolingischen Zustand, Ansicht von Westen mit hölzernem Turmaufsatz über dem Mittelurm (Entwurf Kristina Krüger auf Grundlage von Plan 20; digitale Umsetzung maßwerke 2010/Ulrich Haarlammert 2025). Maßstab 1 : 200

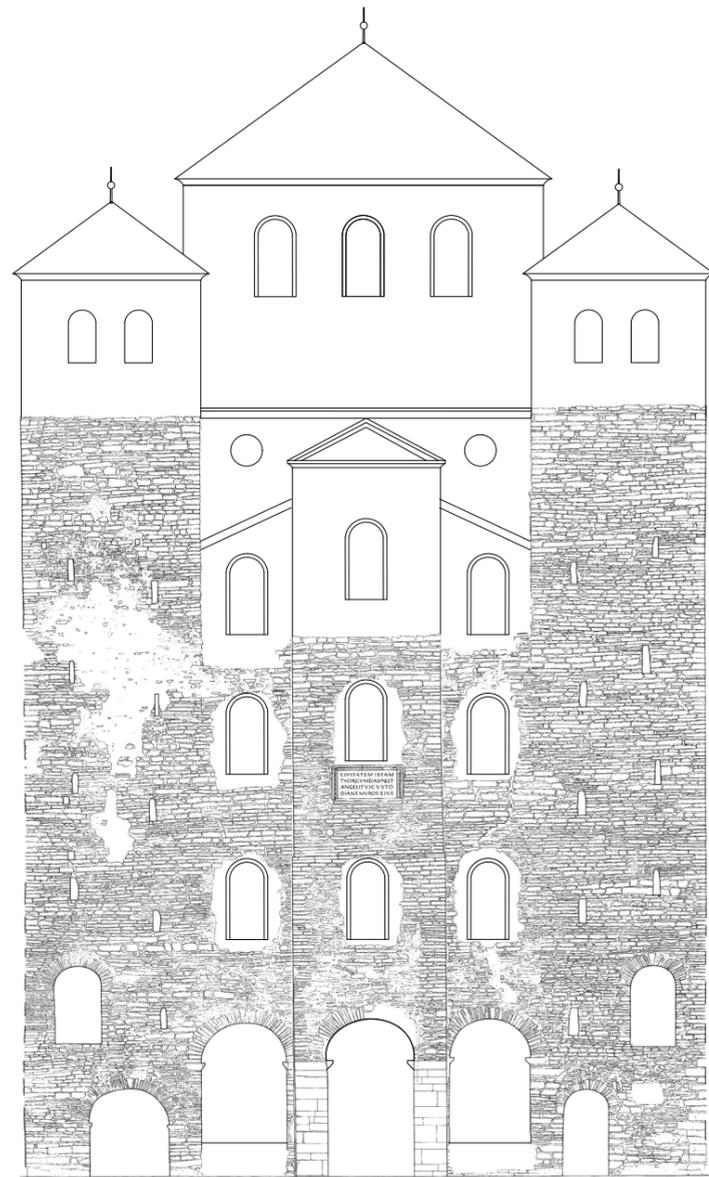
Plan 38 Corvey, Westbau. Rekonstruktionsvorschlag für den karolingischen Zustand, Ansicht von Westen mit zwei Mittelturmgeschossen (Entwurf Kristina Krüger auf Grundlage von Plan 20; digitale Umsetzung maßwerke 2010/Ulrich Haarlammert 2025).

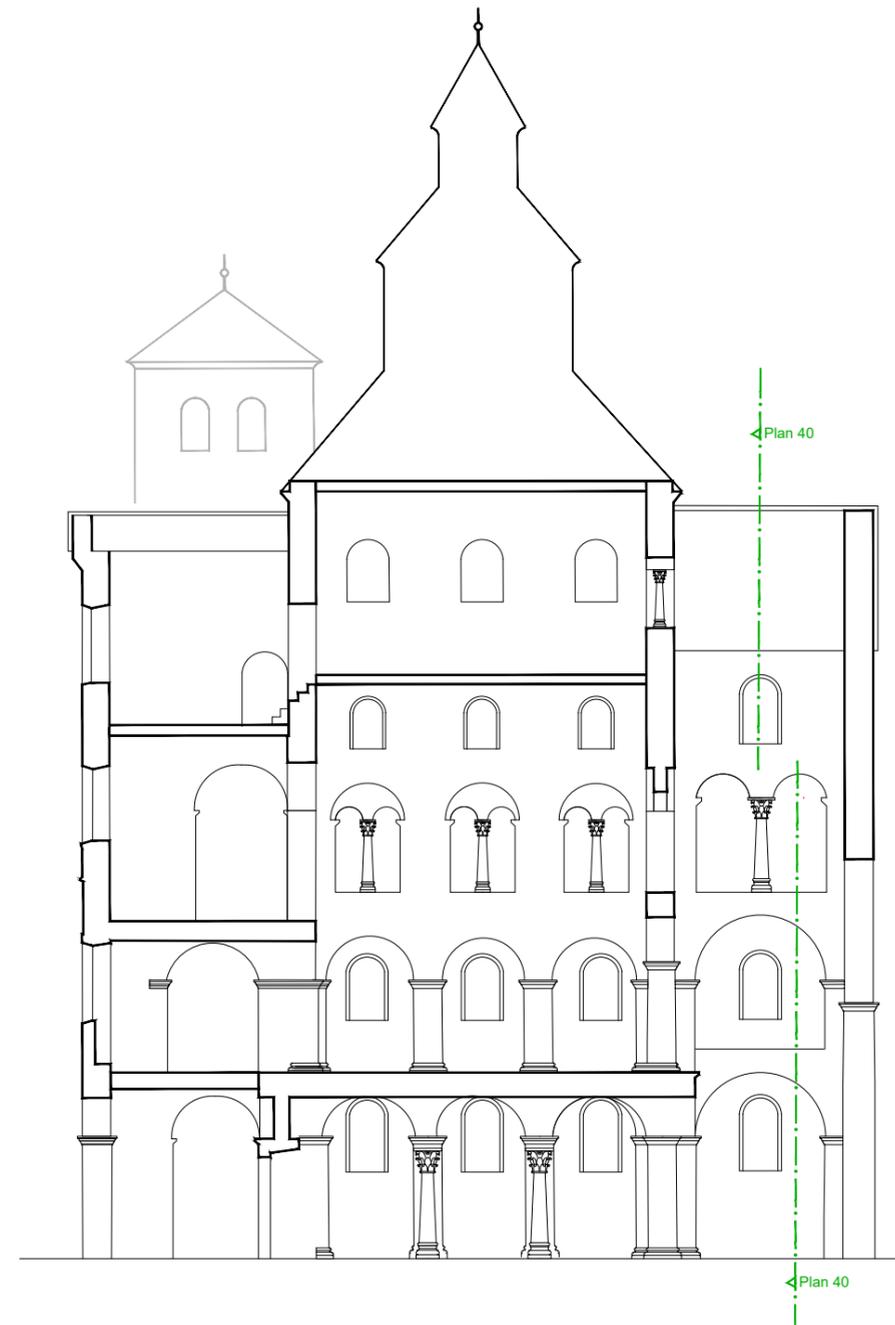
Plan 39 Corvey, Westbau. Rekonstruktion des karolingischen Westbaus, Längsschnitt nach Norden (Zeichnung Ingrid Frohnert [= Poeschke 2002]; Korrekturen und Ergänzungen Kristina Krüger; digitale Umsetzung Ulrich Haarlammert).

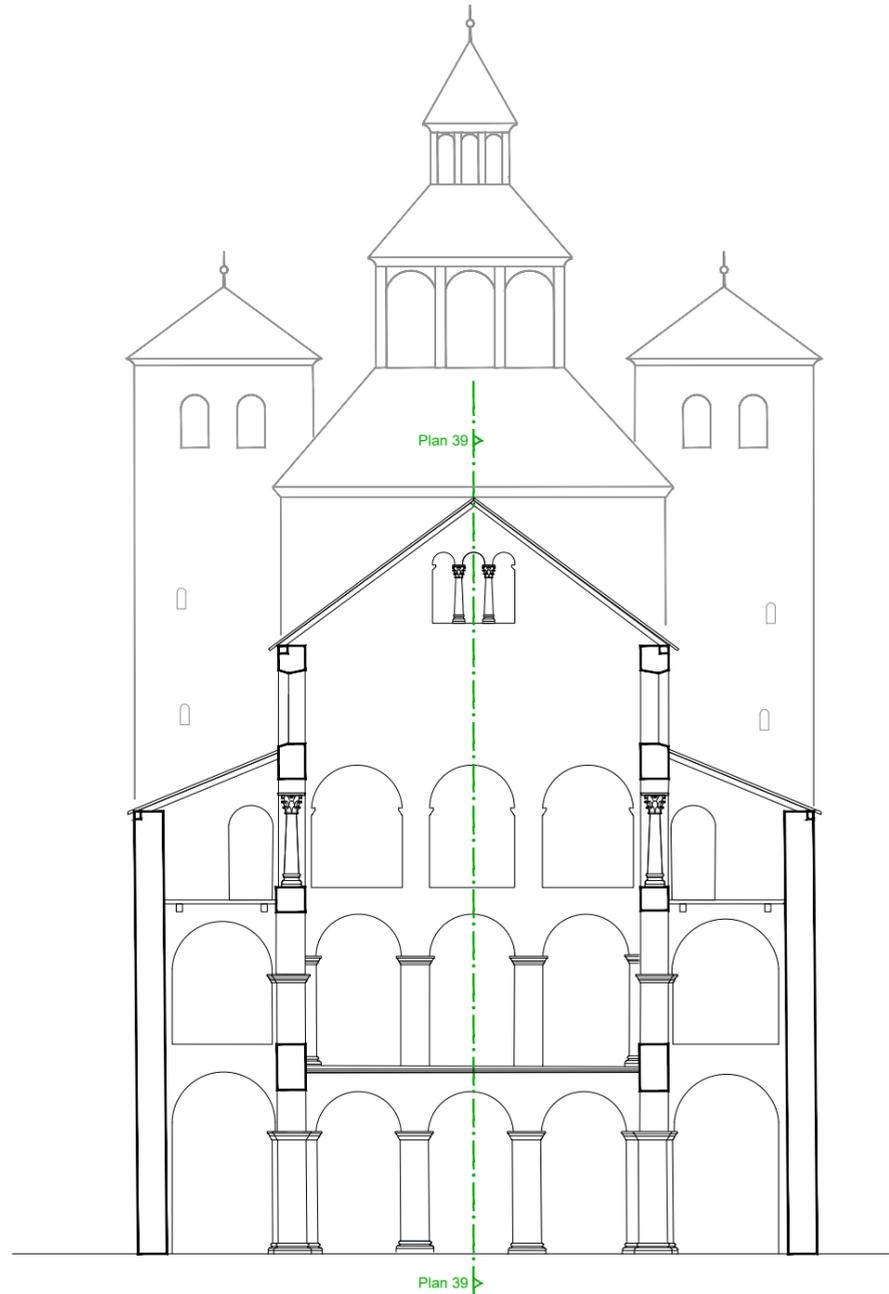
Plan 40 Corvey, Westbau. Rekonstruktion des karolingischen Westbaus, Querschnitt durch den Ostraum (Entwurf Kristina Krüger auf Grundlage von Plan 37 und 39; digitale Umsetzung Ulrich Haarlammert).

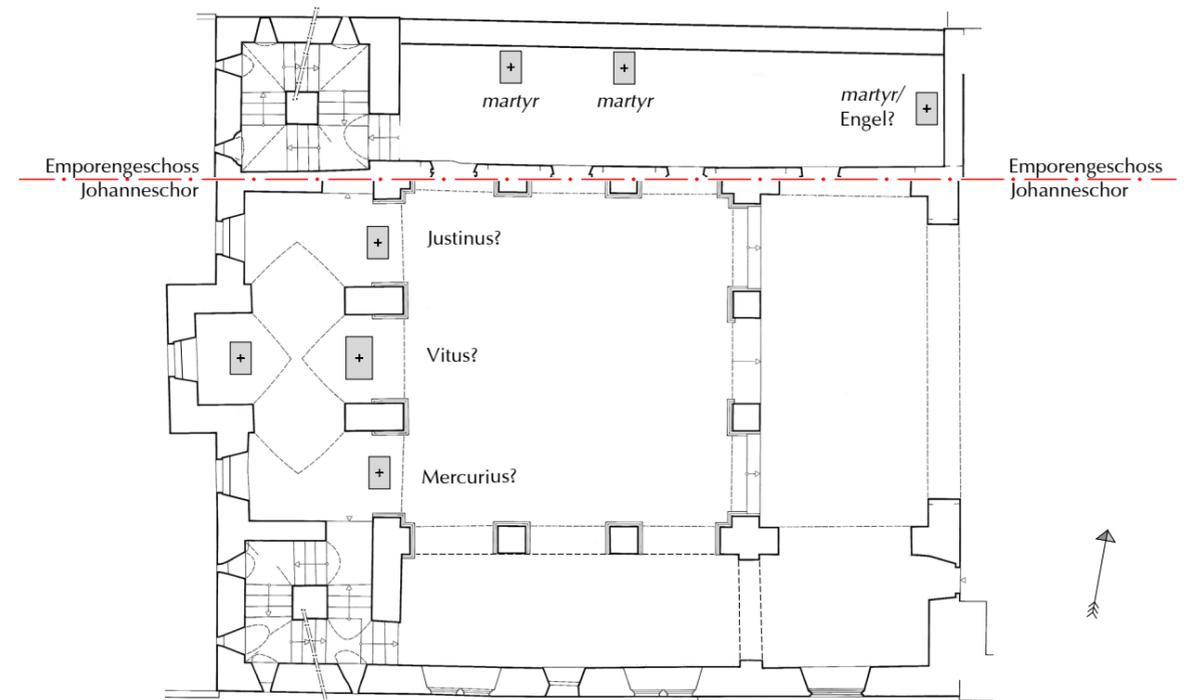
Plan 41 Corvey, Westbau. Mögliche Altarstandorte im Haupt- und Emporengeschoss des karolingischen Westbaus (Entwurf Kristina Krüger auf Grundlage von Plan 36 und 6; digitale Umsetzung Ulrich Haarlammert).

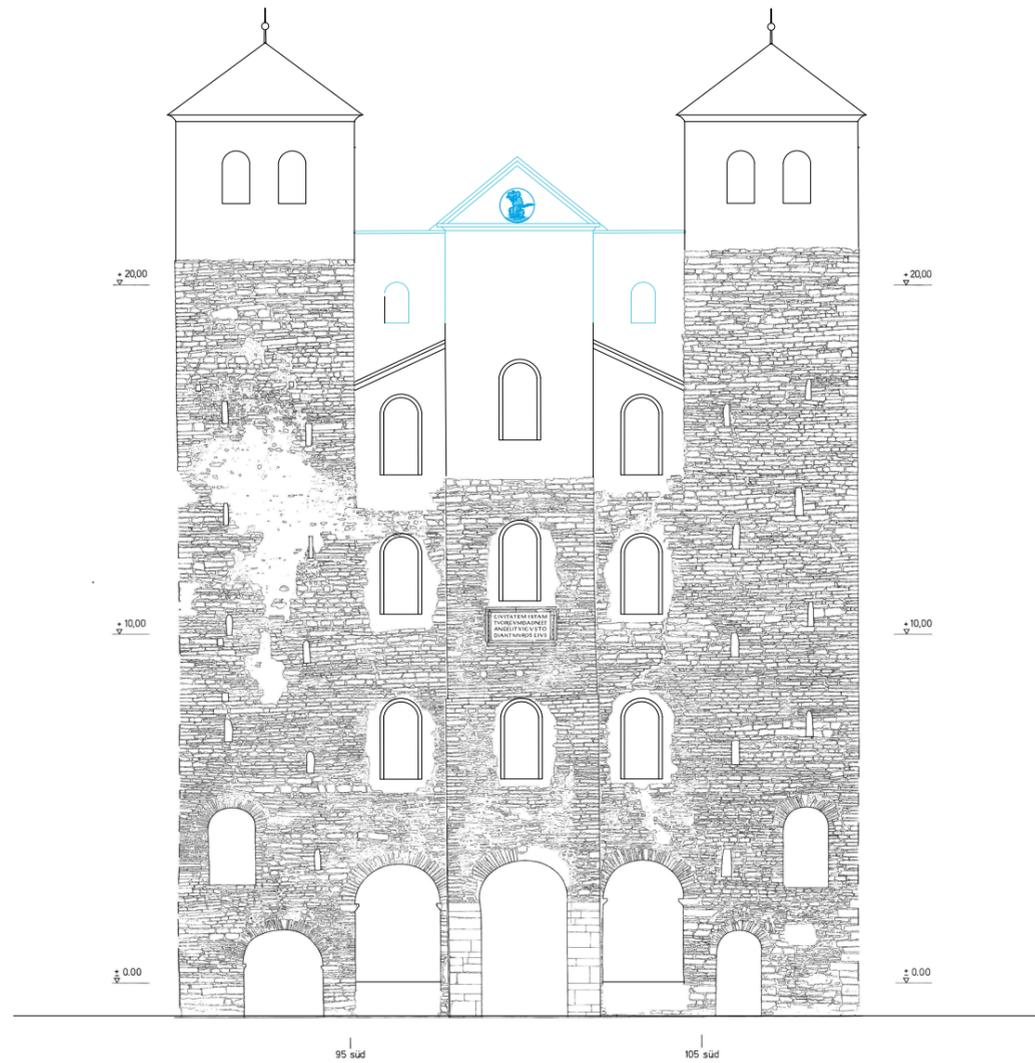
Plan 42 Corvey, Westbau. Rekonstruktionsvorschlag für die Erstplanung des romanischen Umbaus (Phase I), Ansicht von Westen. *Die in Kap. III.2.1.3.2 beschriebene Rekonstruktion hat sich bei der zeichnerischen Umsetzung als nicht haltbar erwiesen. Am ehesten vorstellbar ist, dass der Portalvorbau so hoch reichte wie die Giebelwand und die Giebelspitze ein in Art eines Zwerchgiebels nach Westen vorgezogenes Dach bildete.* (Entwurf Kristina Krüger auf Grundlage von Plan 20; digitale Umsetzung Ulrich Haarlammert).

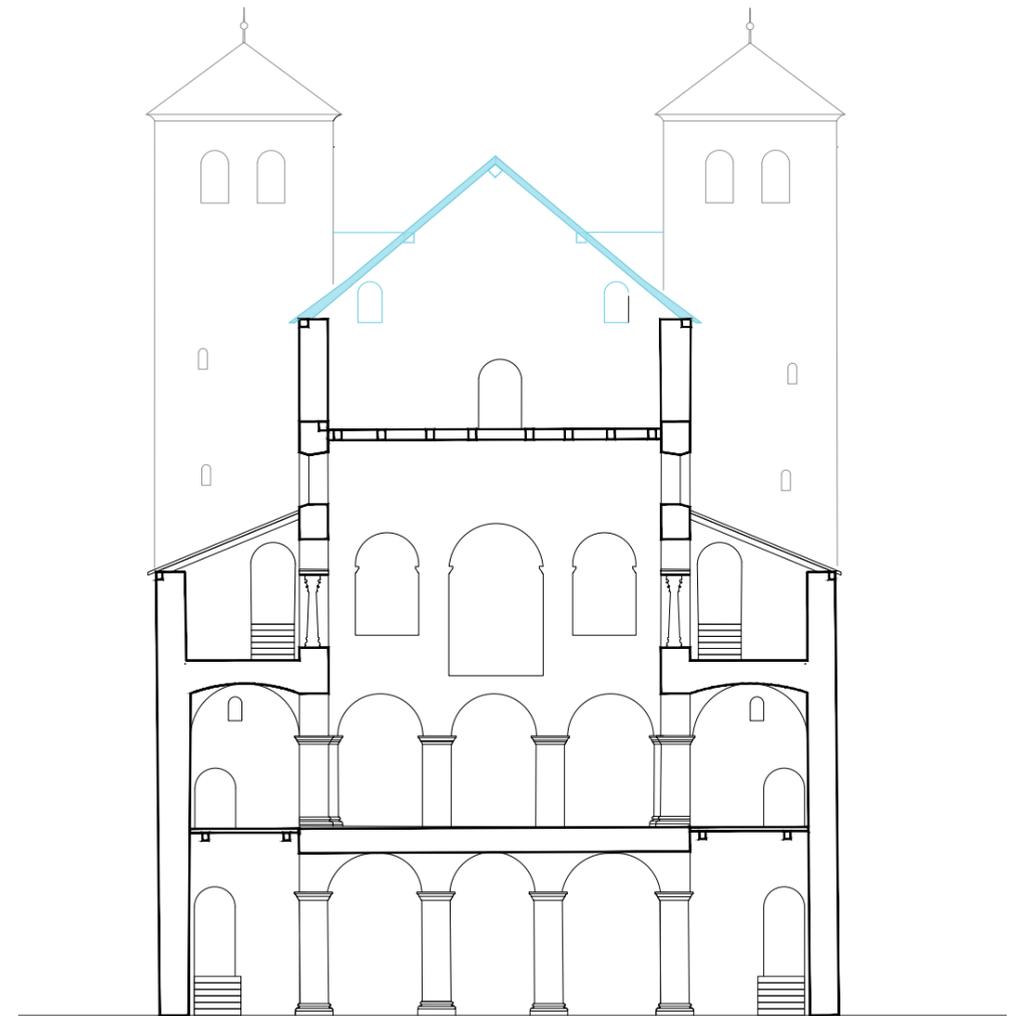
Plan 43 Corvey, Westbau. Rekonstruktionsvorschlag für die Erstplanung des romanischen Umbaus (Phase I), Ansicht des Turmjochs von Osten (Entwurf Kristina Krüger auf Grundlage von Plan 23; digitale Umsetzung Ulrich Haarlammert).
