DIE KLOSTERKIRCHE CORVEY

BAUUNTERSUCHUNG UND BAUGESCHICHTE DES WESTBAUS BEILAGEN

Bauuntersuchung und Baugeschichte des Westbaus

Denkmalpflege und Forschung in Westfalen Band 43.1.2

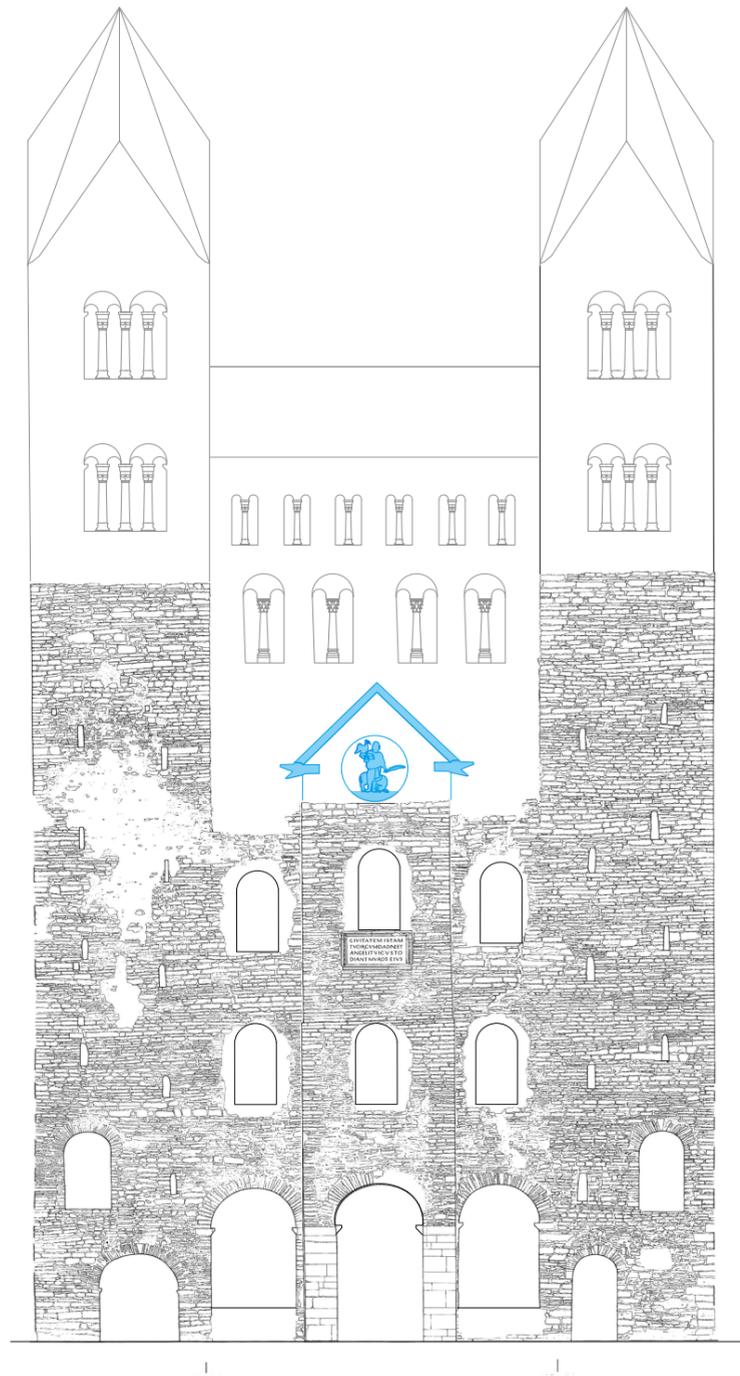
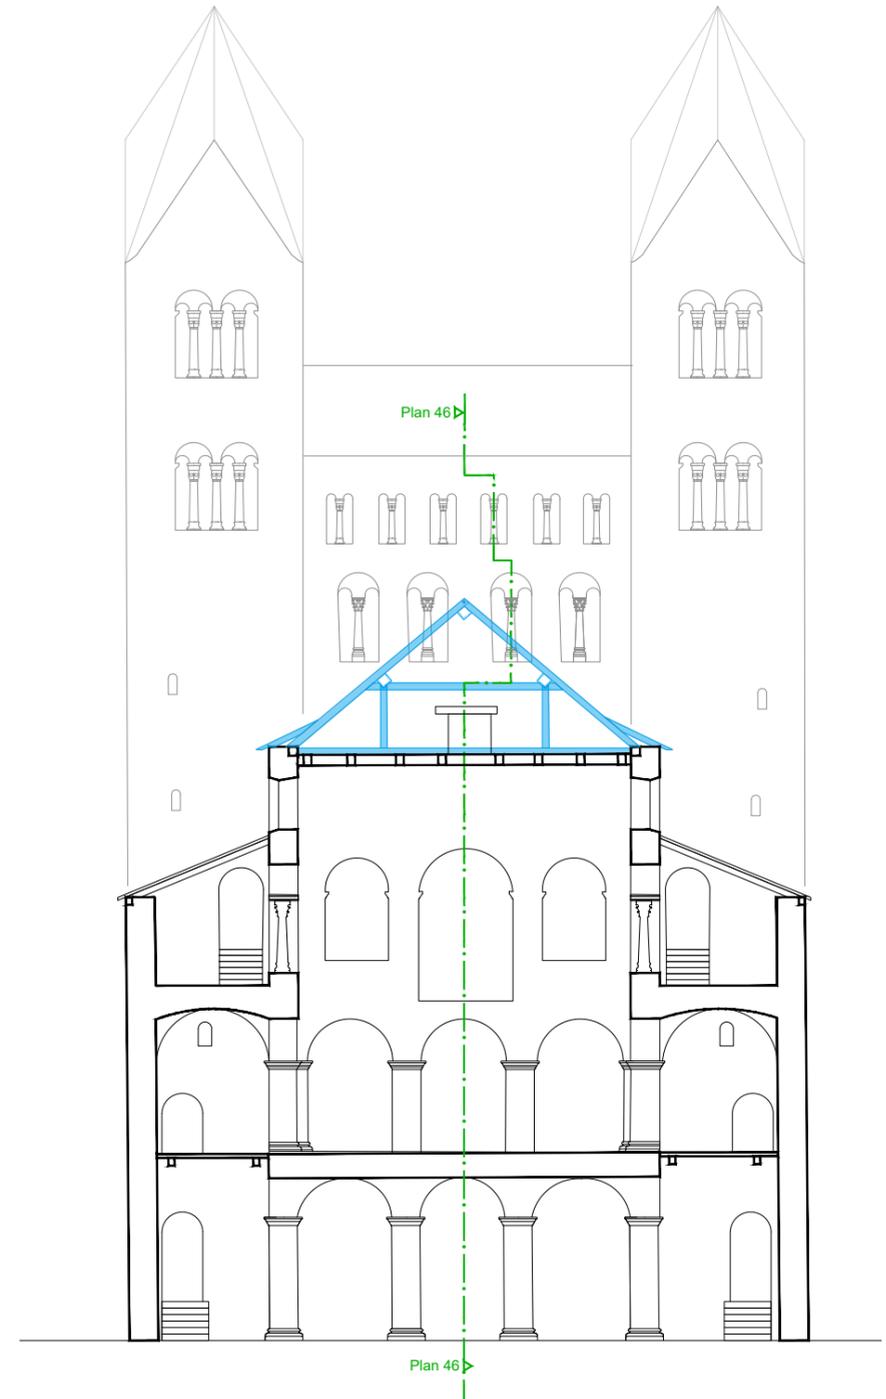
Plan 44 Corvey, Westbau. Ausgeführte romanische Westfassade (Phase II), mit rekonstruierter Nische im Portalvorbau (Entwurf Kristina Krüger auf Grundlage von Plan 20; digitale Umsetzung Ulrich Haarlammert). Maßstab 1 : 200

Plan 45 Corvey, Westbau. Ausgeführter romanischer Turmriegel (Phase II) und Johanneschor mit Satteldach nach Abbruch des Mittelturms, Ansicht des Turmjochs von Osten (Entwurf Kristina Krüger auf Grundlage von Plan 23; digitale Umsetzung Ulrich Haarlammert). Maßstab 1 : 200

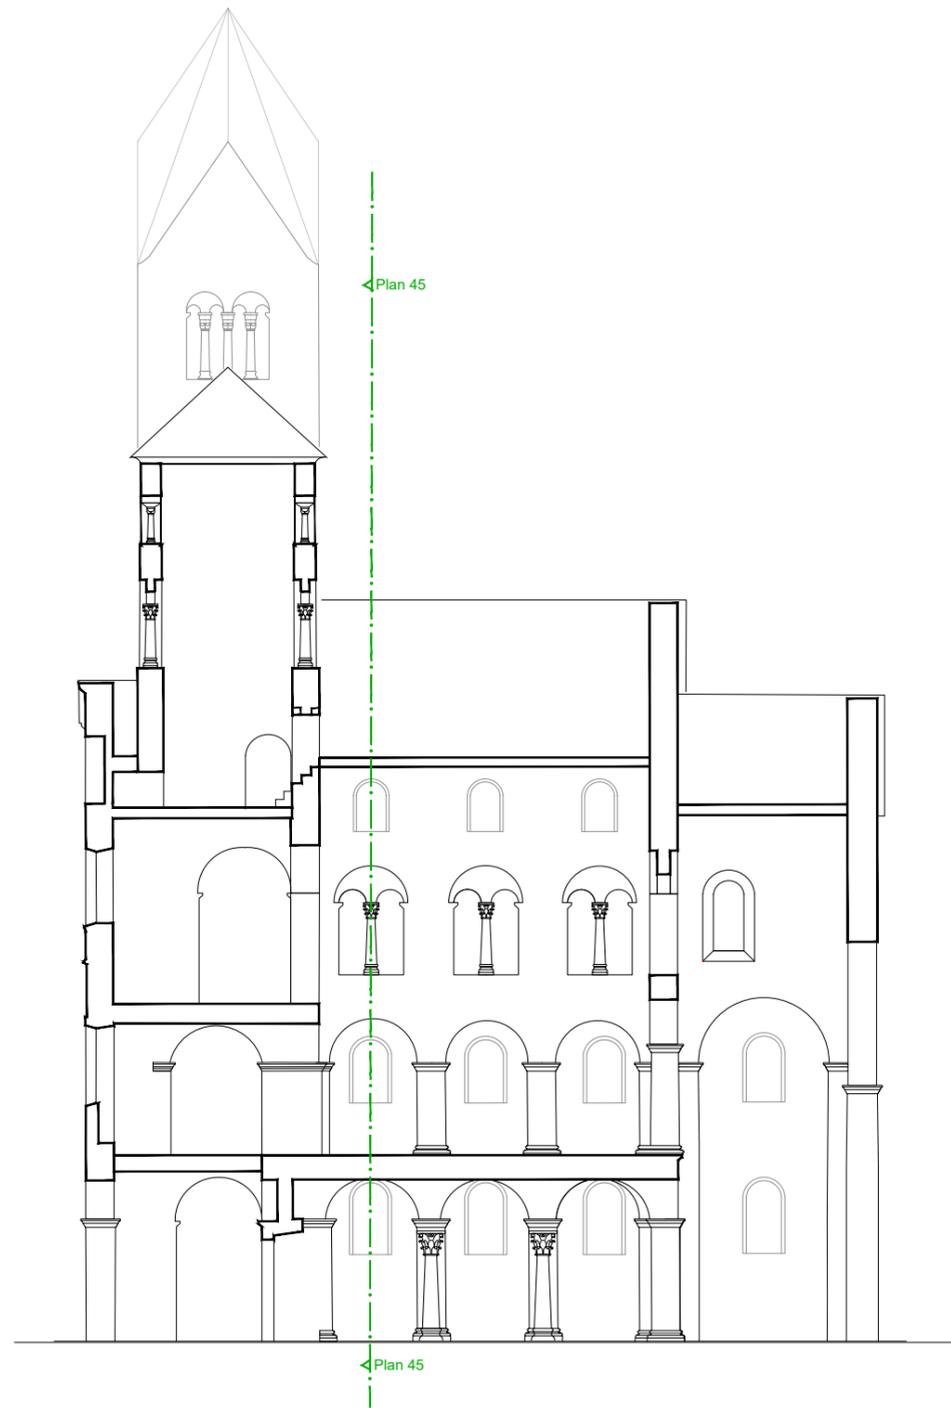
Plan 46 Corvey, Westbau. Längsschnitt nach dem romanischen Umbau (Phase II) nach Norden (Entwurf Kristina Krüger auf Grundlage von Plan 39; digitale Umsetzung Ulrich Haarlammert).

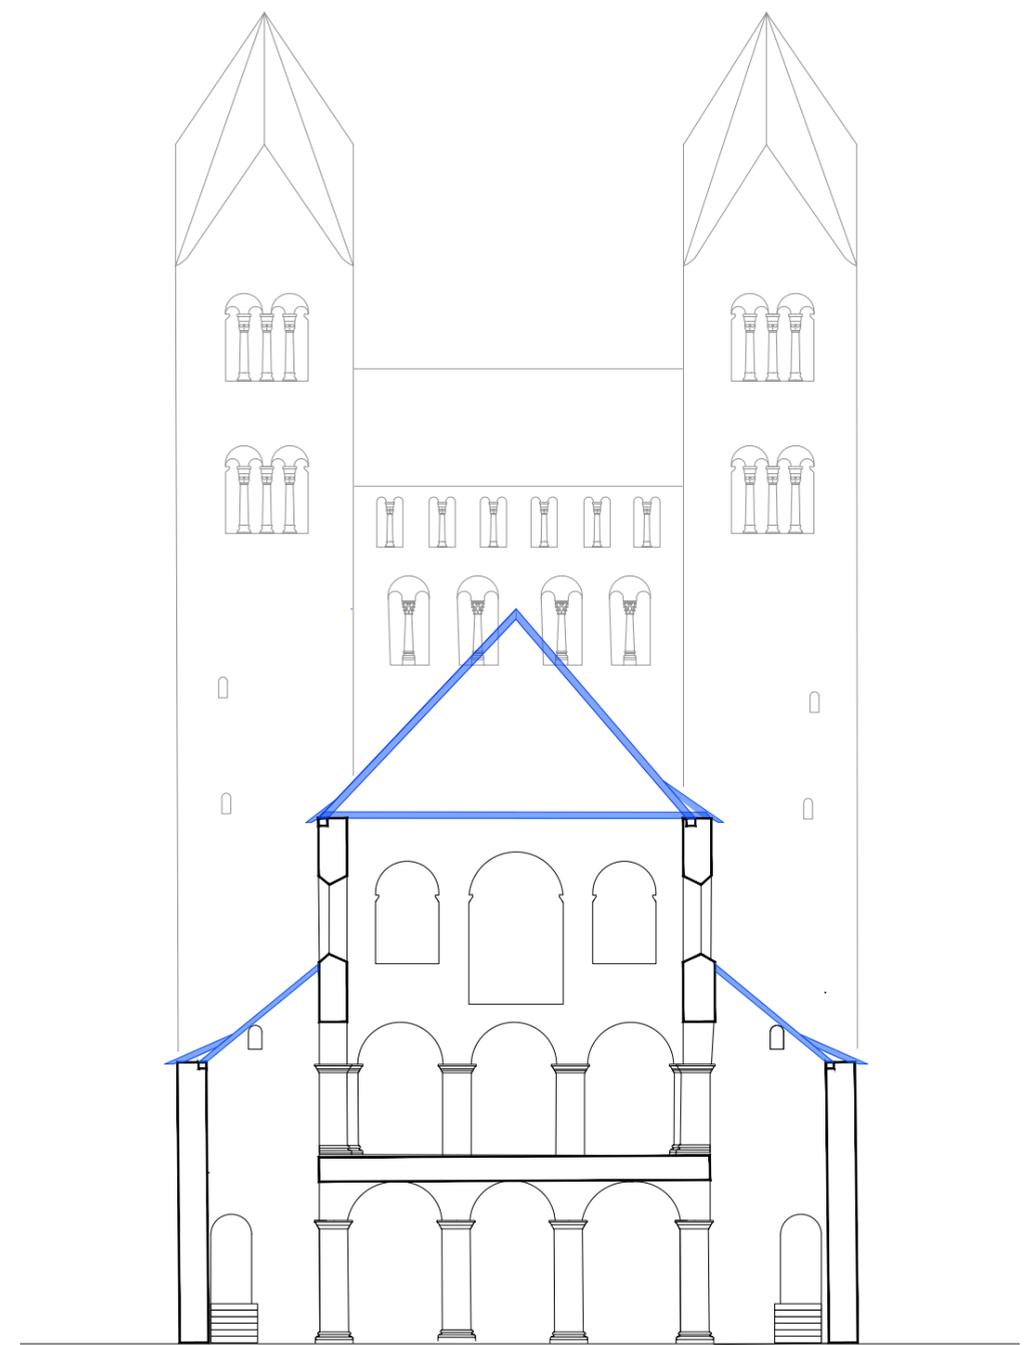
Plan 47 Corvey, Westbau. Johanneschor nach Emporenumbau zum Obergaden (Phase III), mit Dach entsprechend den erhaltenen Anschlagsspuren, Ansicht des Turmjochs von Osten (Entwurf Kristina Krüger auf Grundlage von Plan 23; digitale Umsetzung Ulrich Haarlammert).

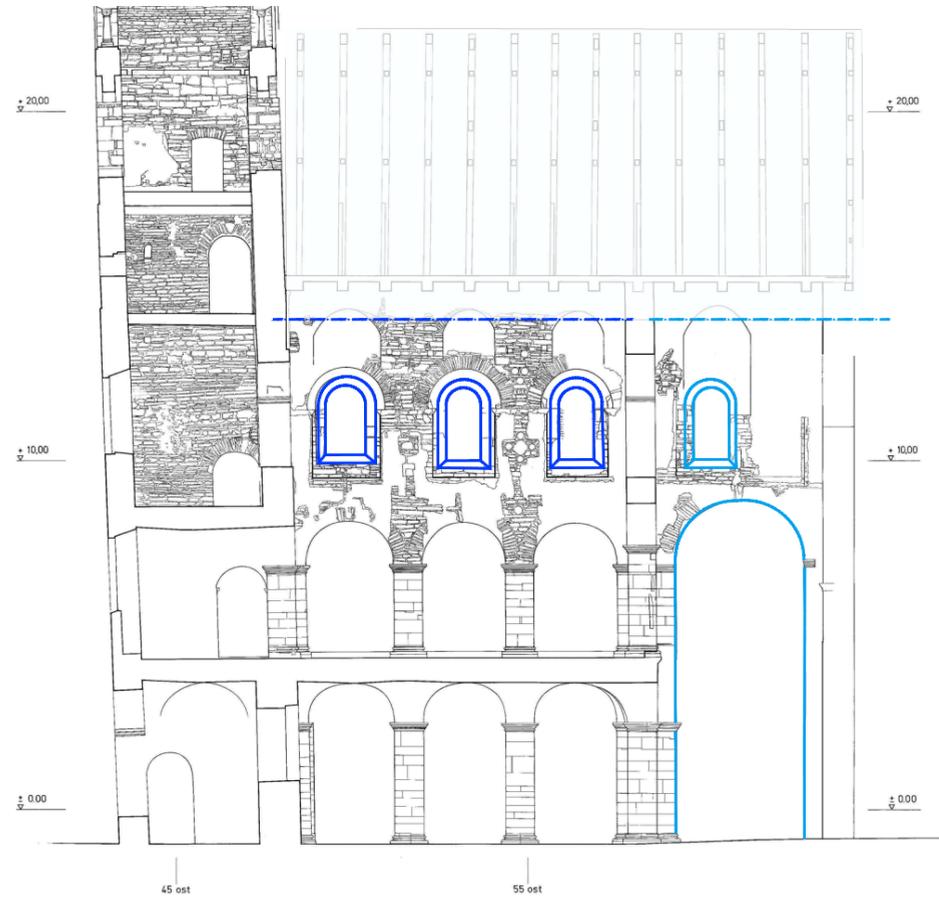
Plan 48 Corvey, Westbau. Längsschnitt nach dem romanischen Umbau (Phase III) nach Norden (Entwurf Kristina Krüger auf Grundlage von Plan 14; digitale Umsetzung Ulrich Haarlammer).

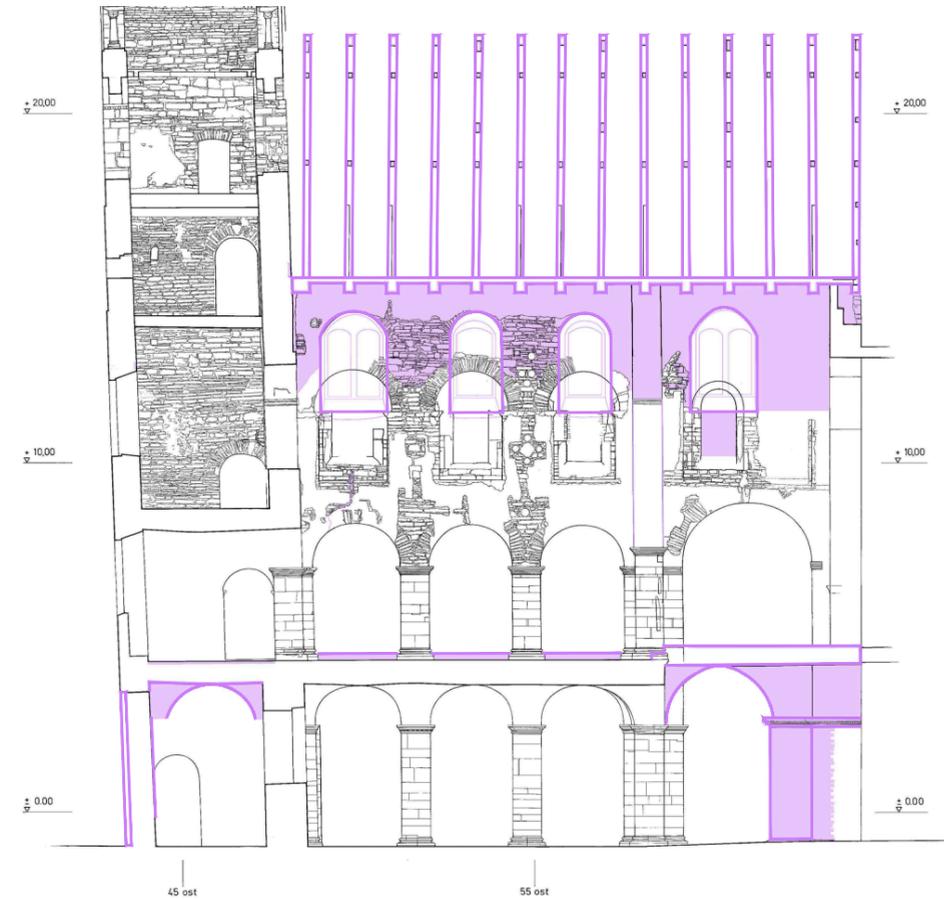
Plan 49 Corvey, Westbau. Längsschnitt nach den Umbauten um 1600 unter Abt Beringhausen nach Norden (Entwurf Kristina Krüger auf Grundlage von Plan 14; digitale Umsetzung Ulrich Haarlammer).

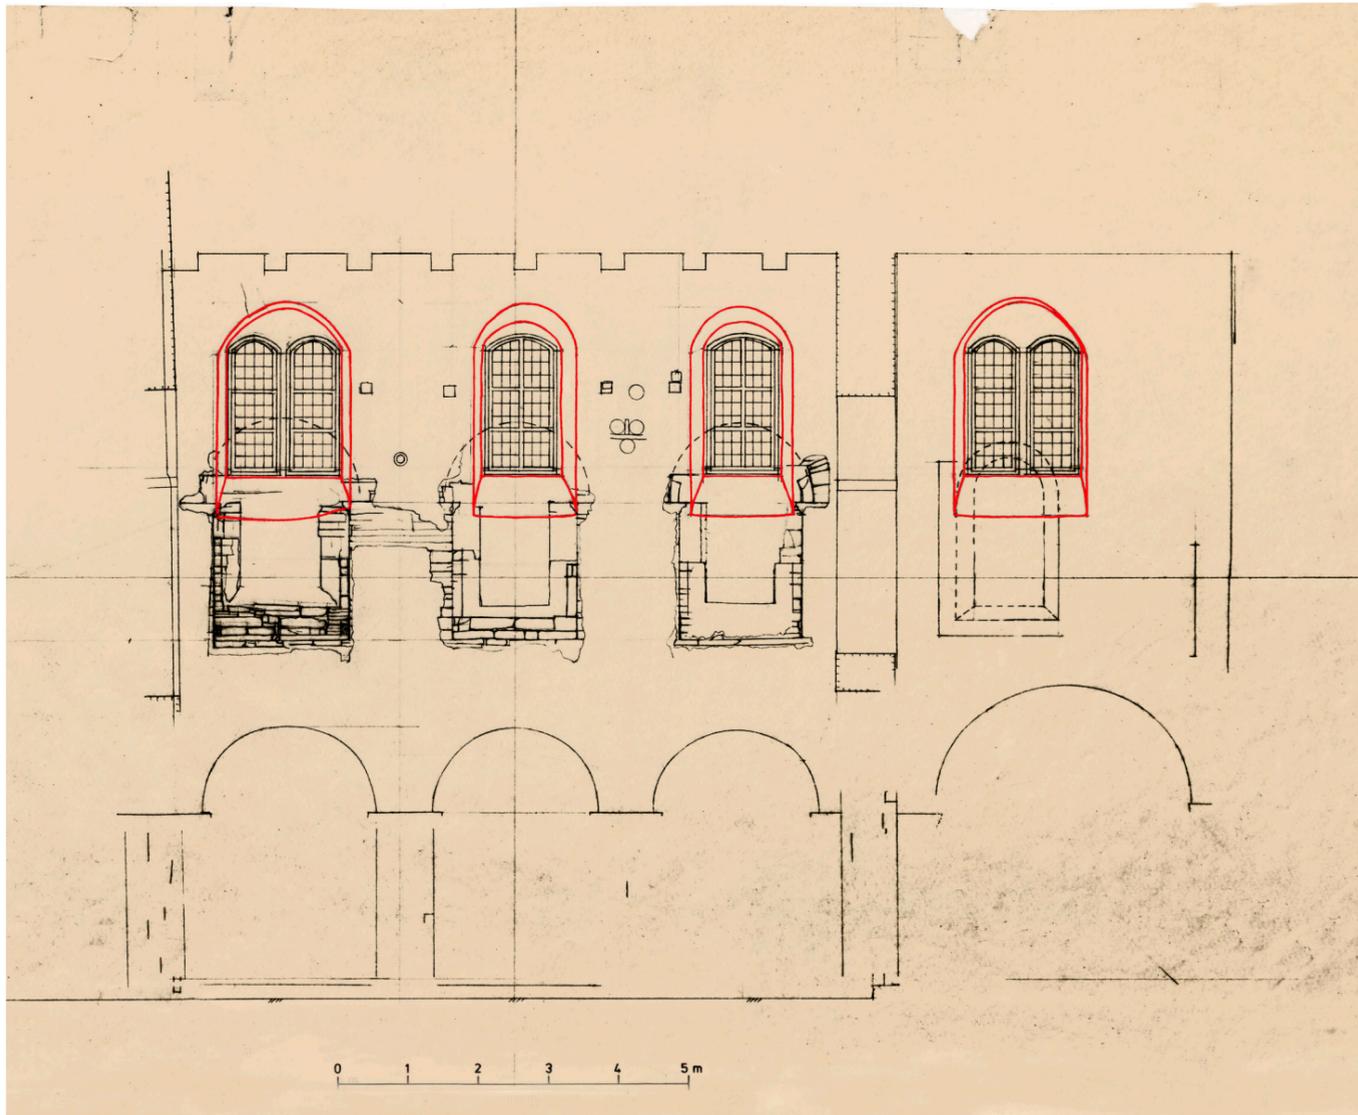
Plan 50 Corvey, Westbau. Johanneschor, Nordseite vor dem Emporenrückbau, mit den unter Abt Beringhausen ausgeführten Fenstern (Zeichnung Winfried Preis; Digitalisierung Ulrich Haarlammert). Maßstab 1 : 100

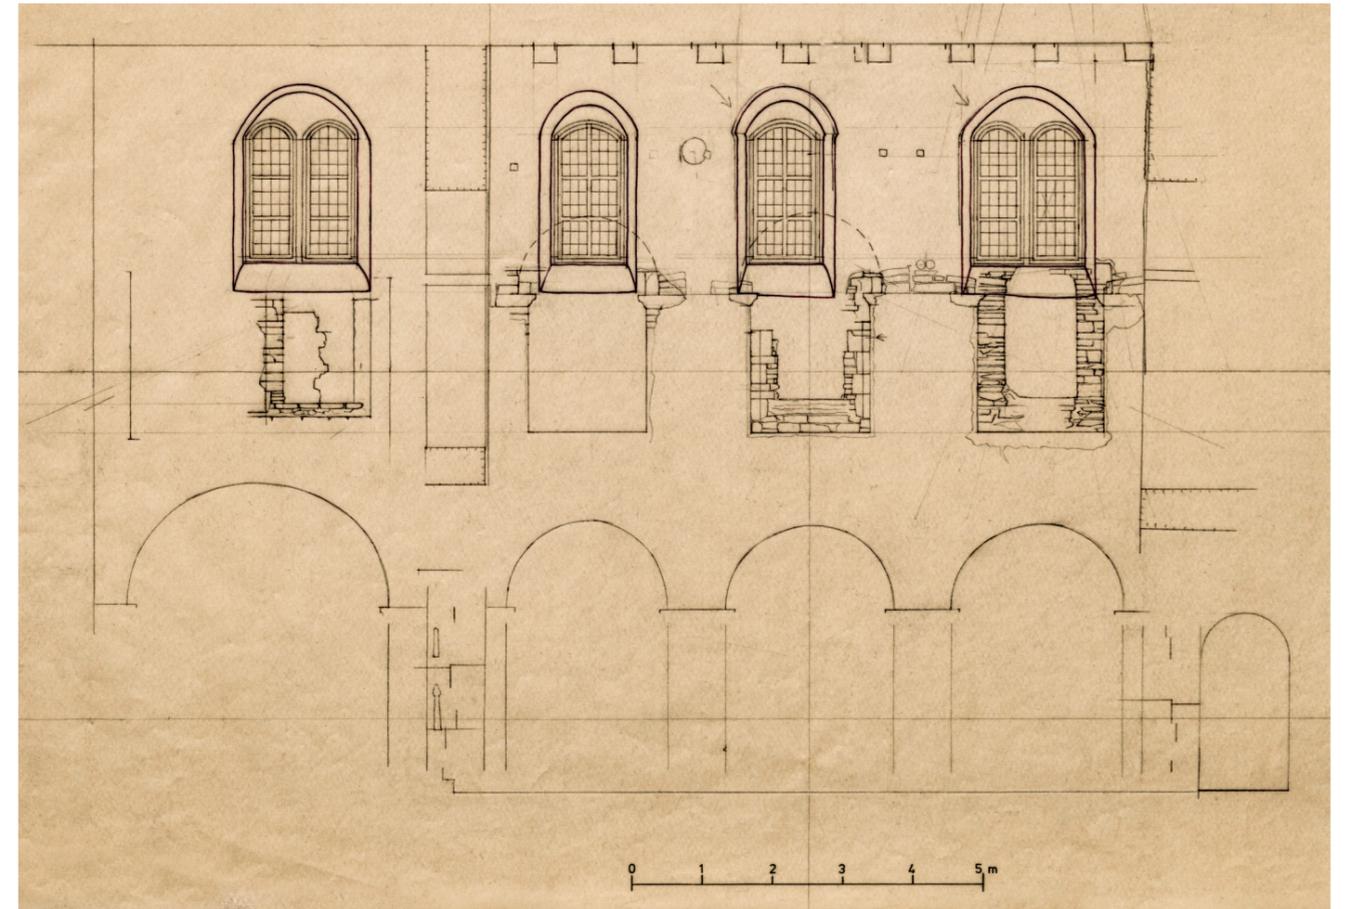
Plan 51 Corvey, Westbau. Johanneschor, Südseite vor dem Emporenrückbau, mit den unter Abt Beringhausen ausgeführten Fenstern (Zeichnung Winfried Preis; Digitalisierung Ulrich Haarlammert). Maßstab 1 : 100

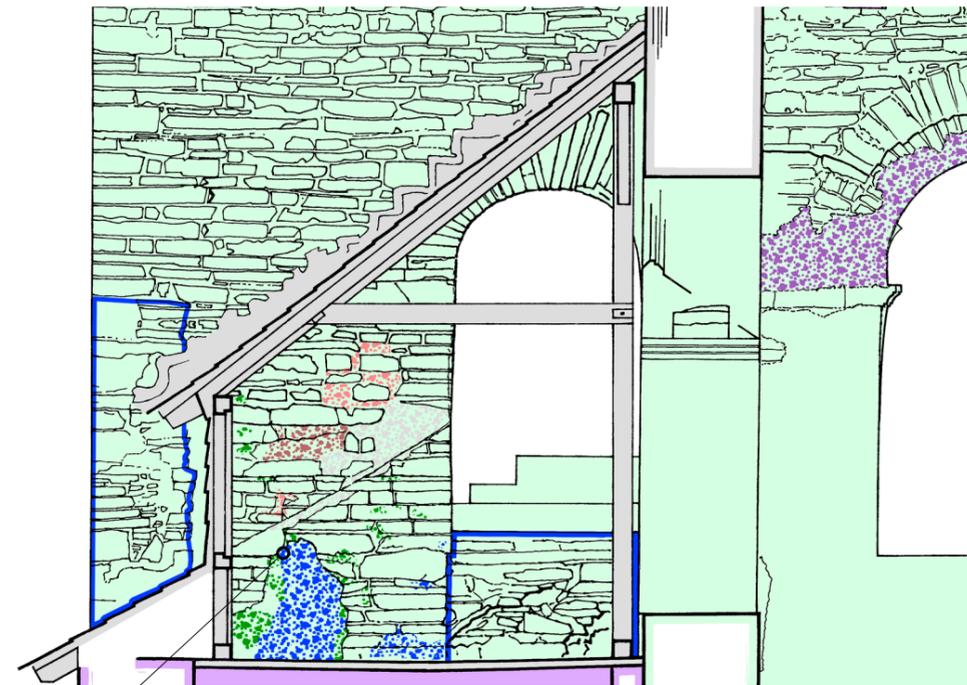
Plan 52 Corvey, Westbau. Putzbefunde Nordempore, Westwand (auf der Grundlage von Plan 23).

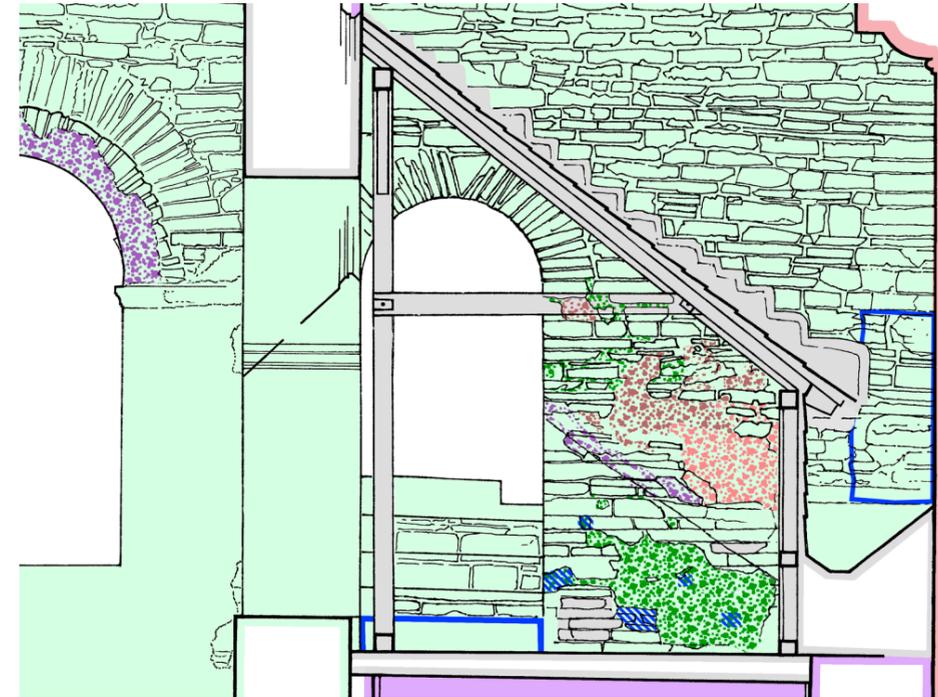
Plan 53 Corvey, Westbau. Putzbefunde Südempore, Westwand (auf der Grundlage von Plan 23). Maßstab 1 : 50

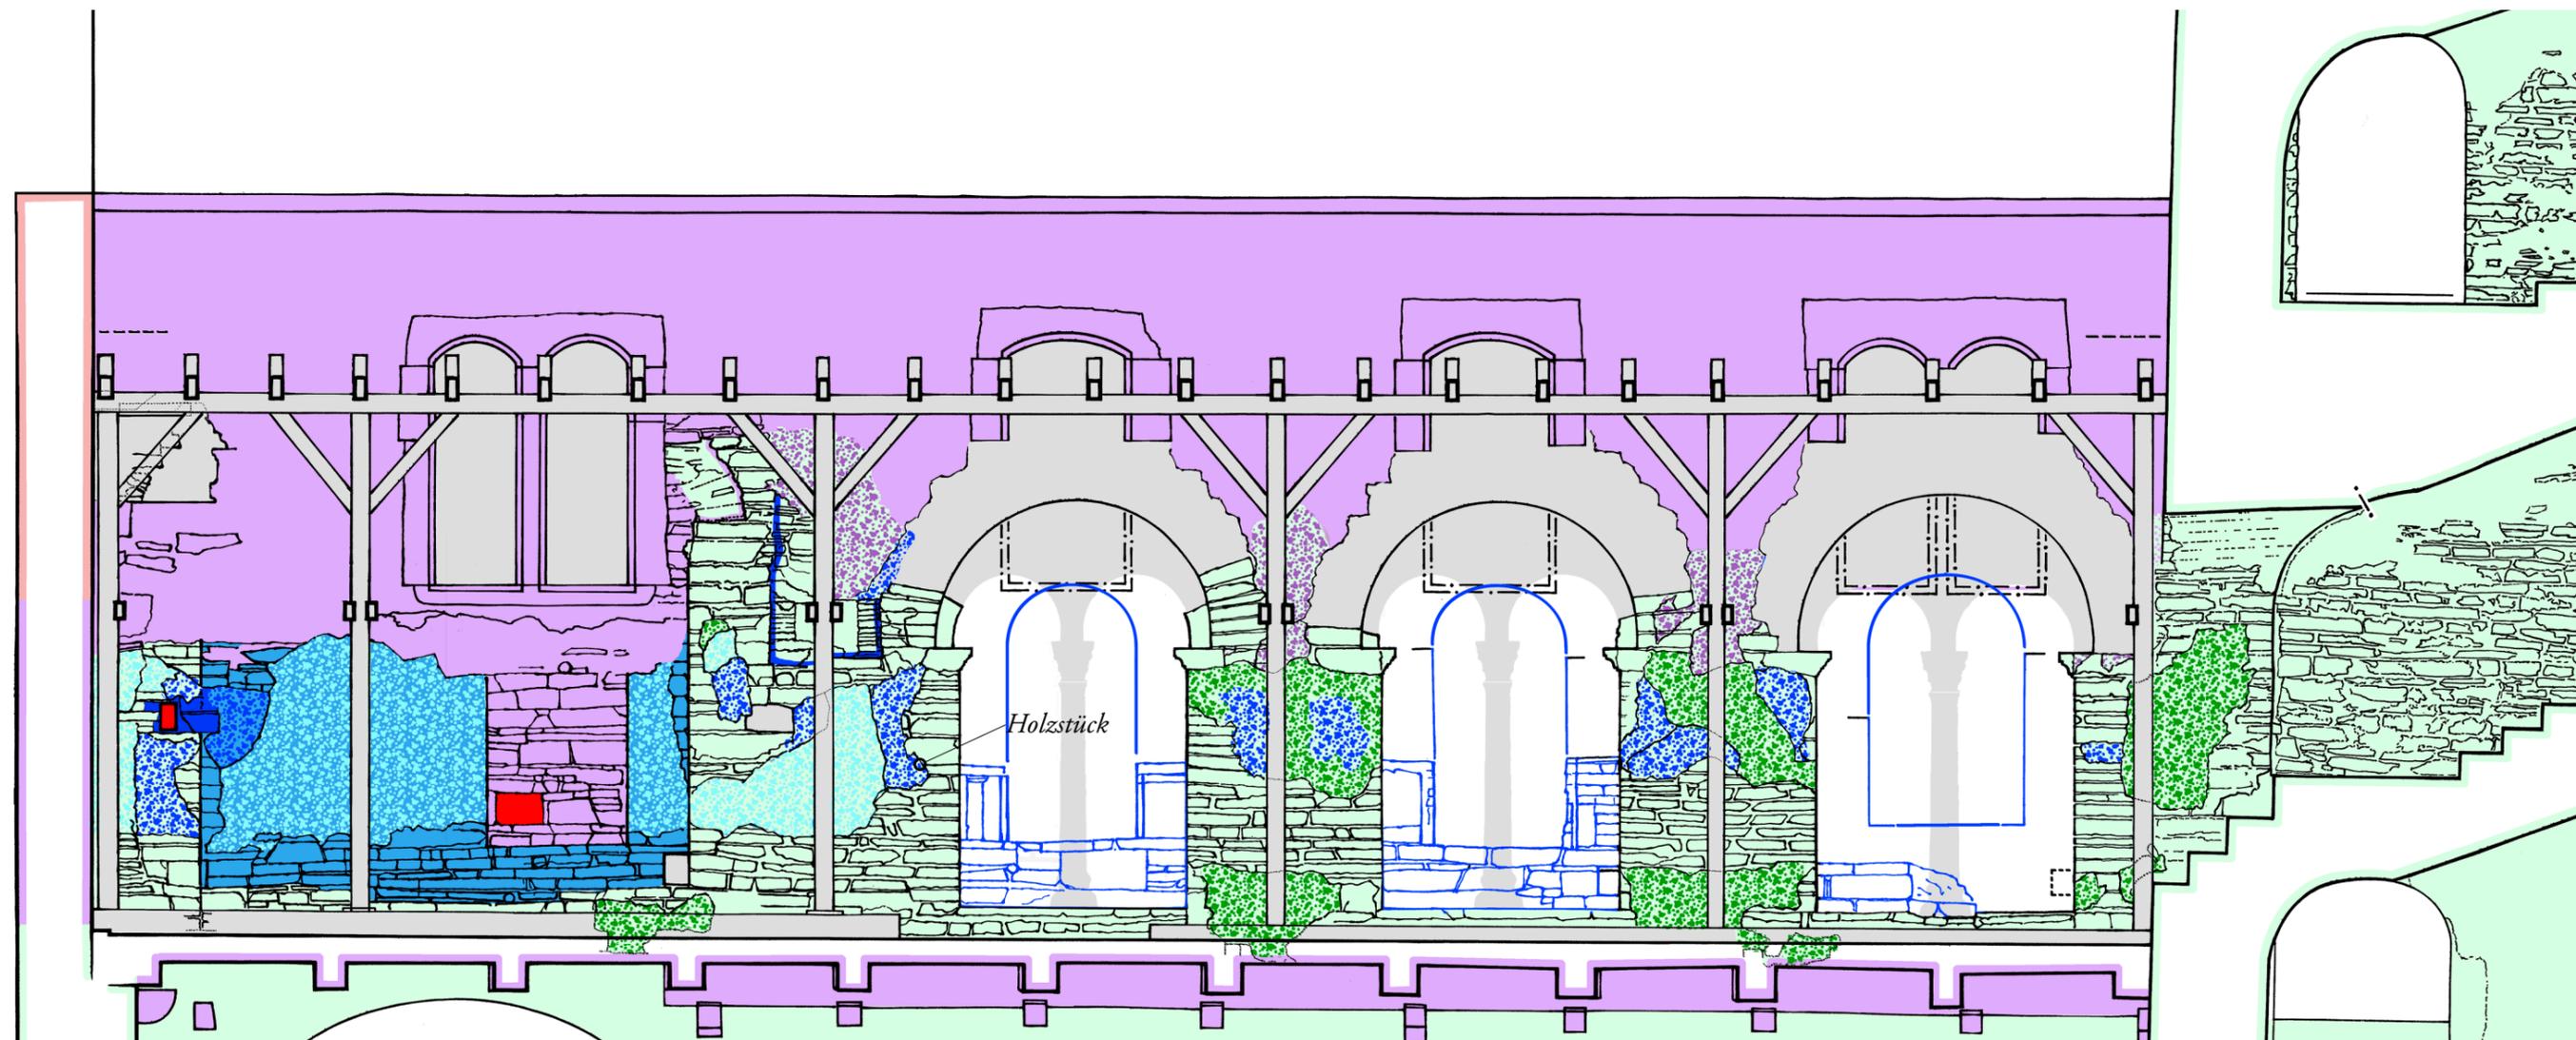
Plan 54 Corvey, Westbau. Putzbefunde Nordempore, Südwand (auf der Grundlage von Plan 13).

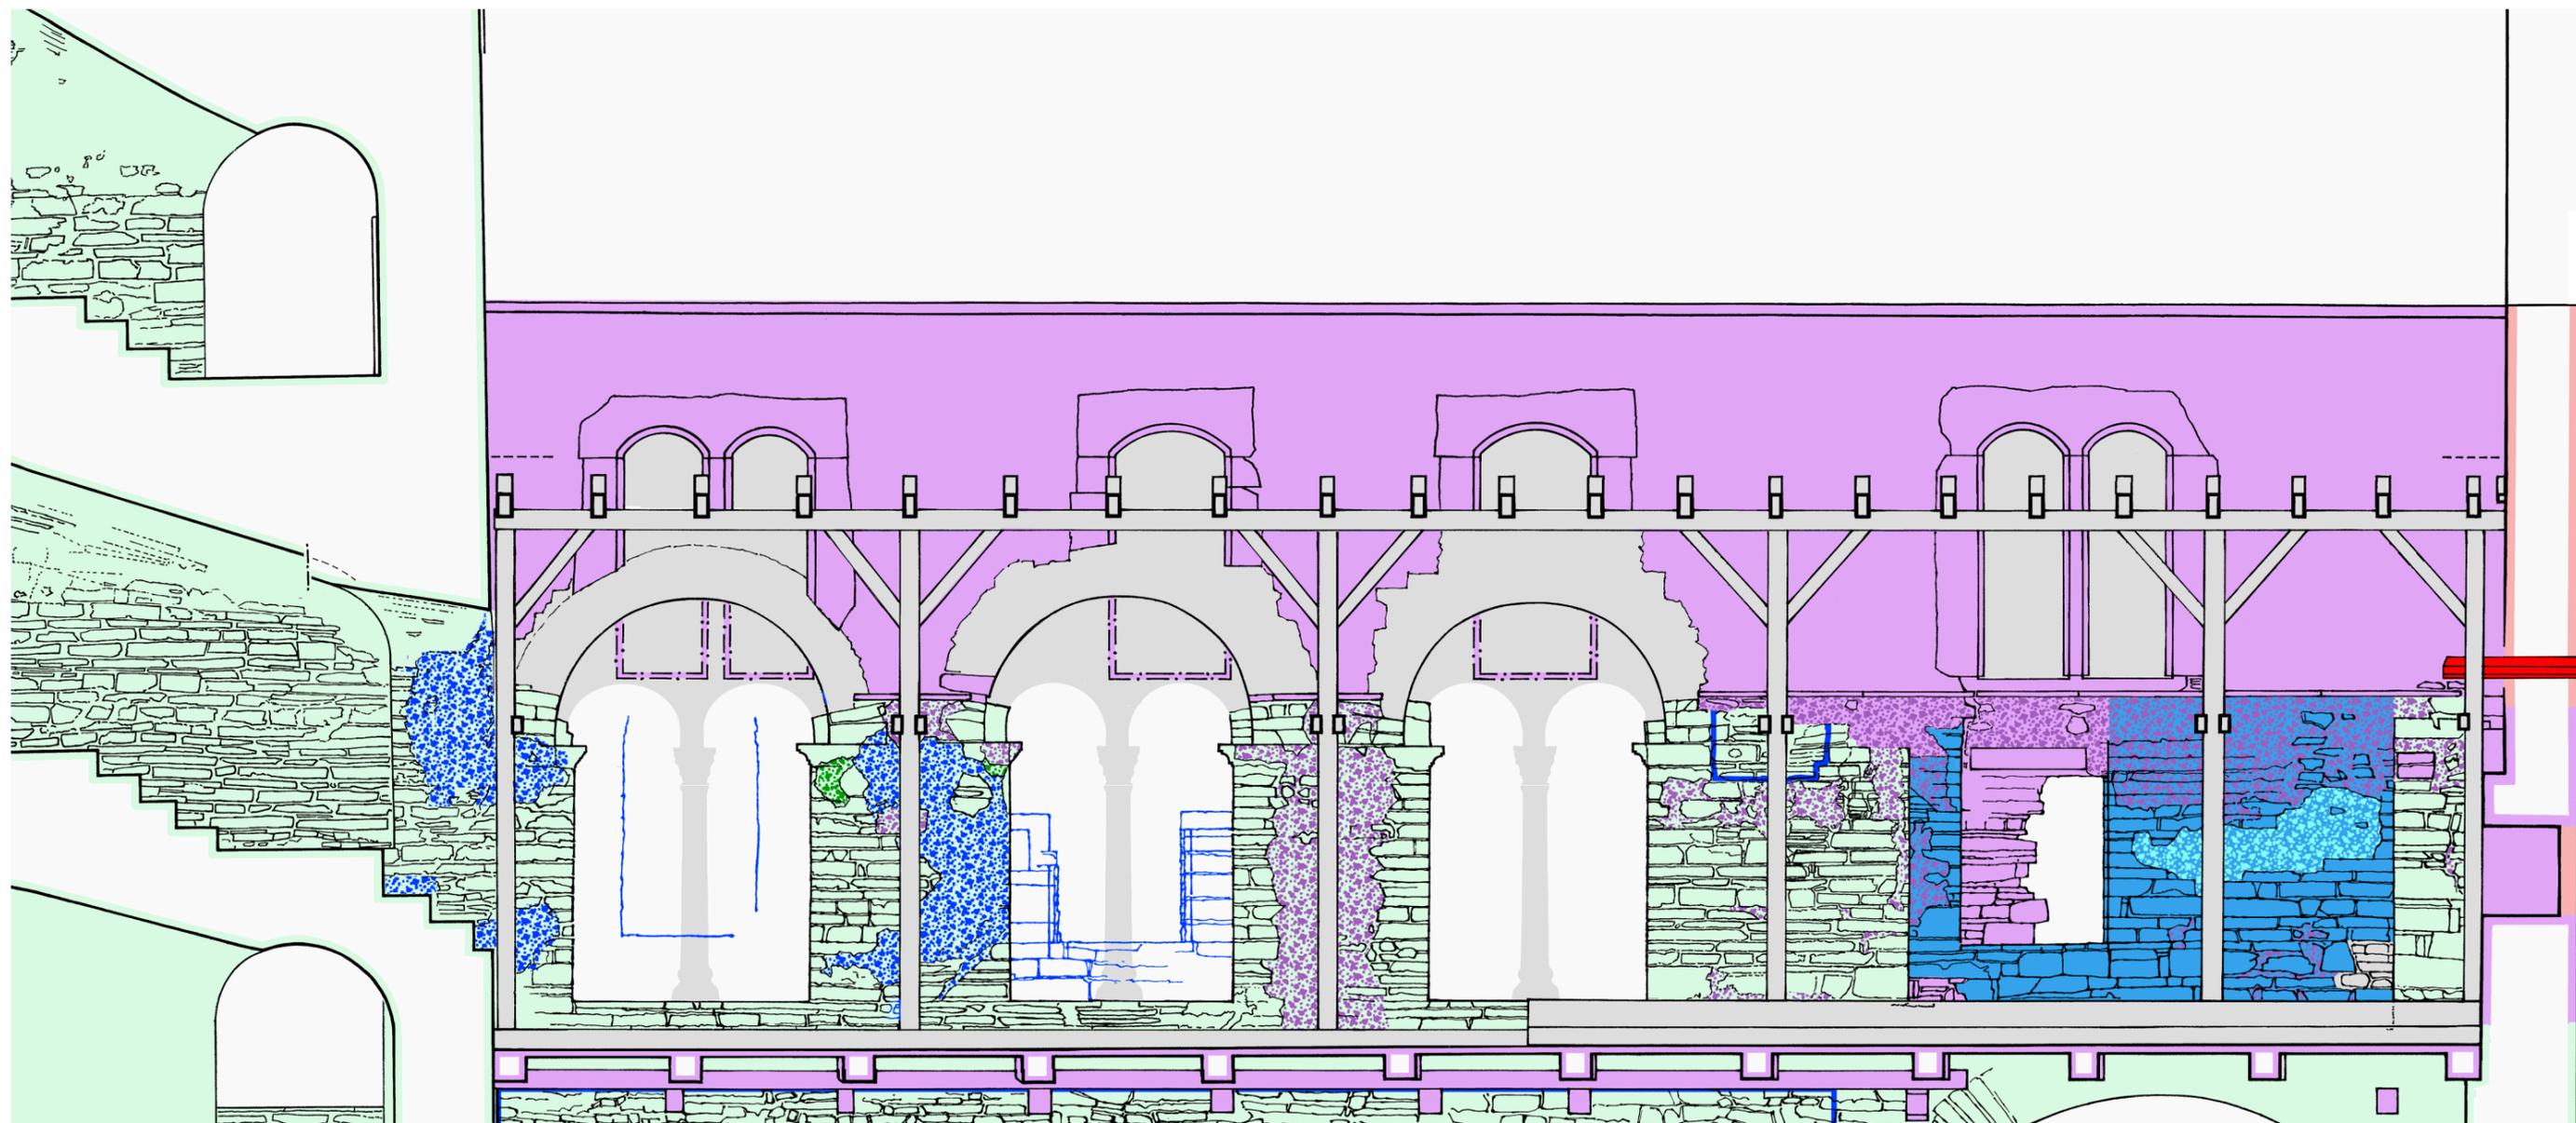
Plan 55 Corvey, Westbau. Putzbefunde Südepore, Nordwand
(auf der Grundlage von Plan 18).

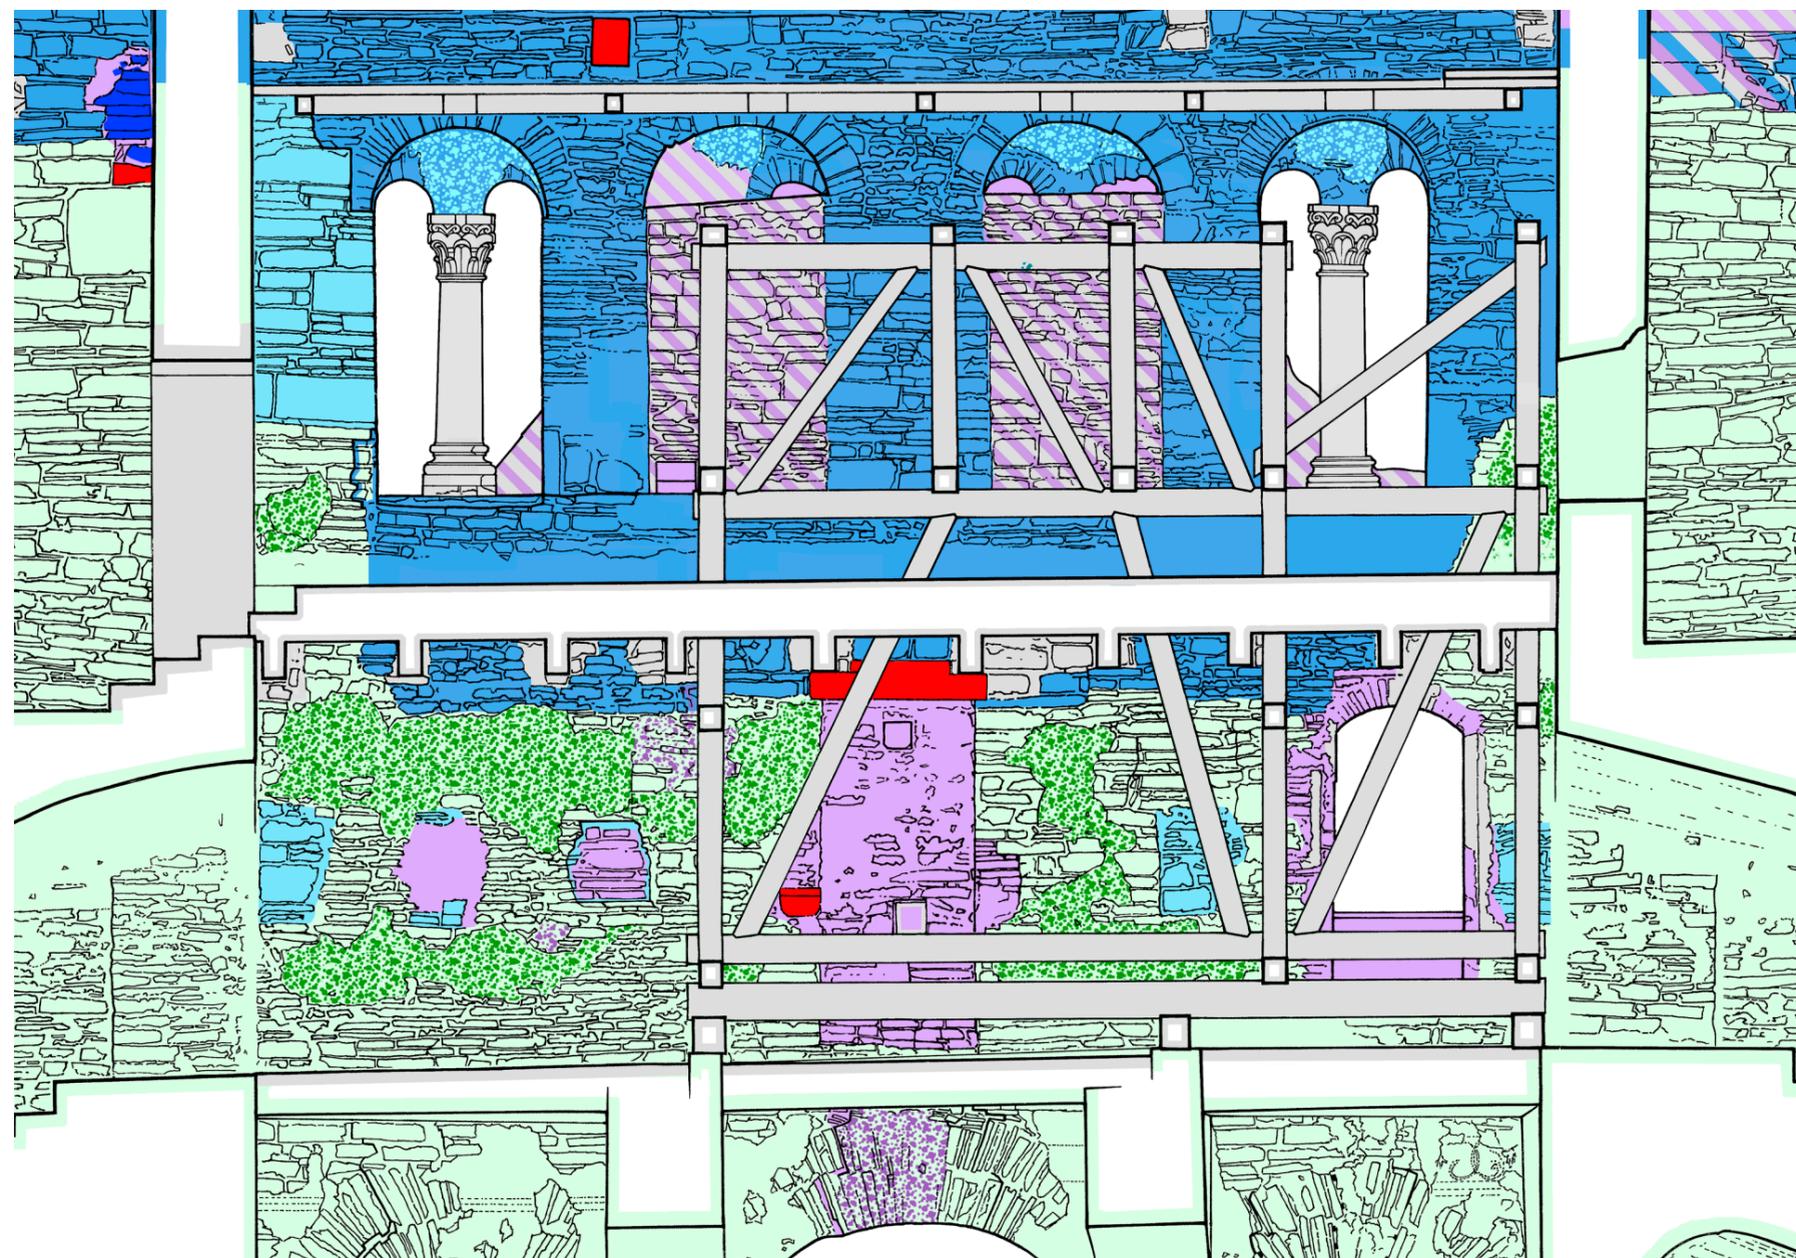
Plan 56 Corvey, Westbau. Putzbefunde Schlitzfenstergeschoss und unteres Glockengeschoss, Ostwand (auf der Grundlage von Plan 22).

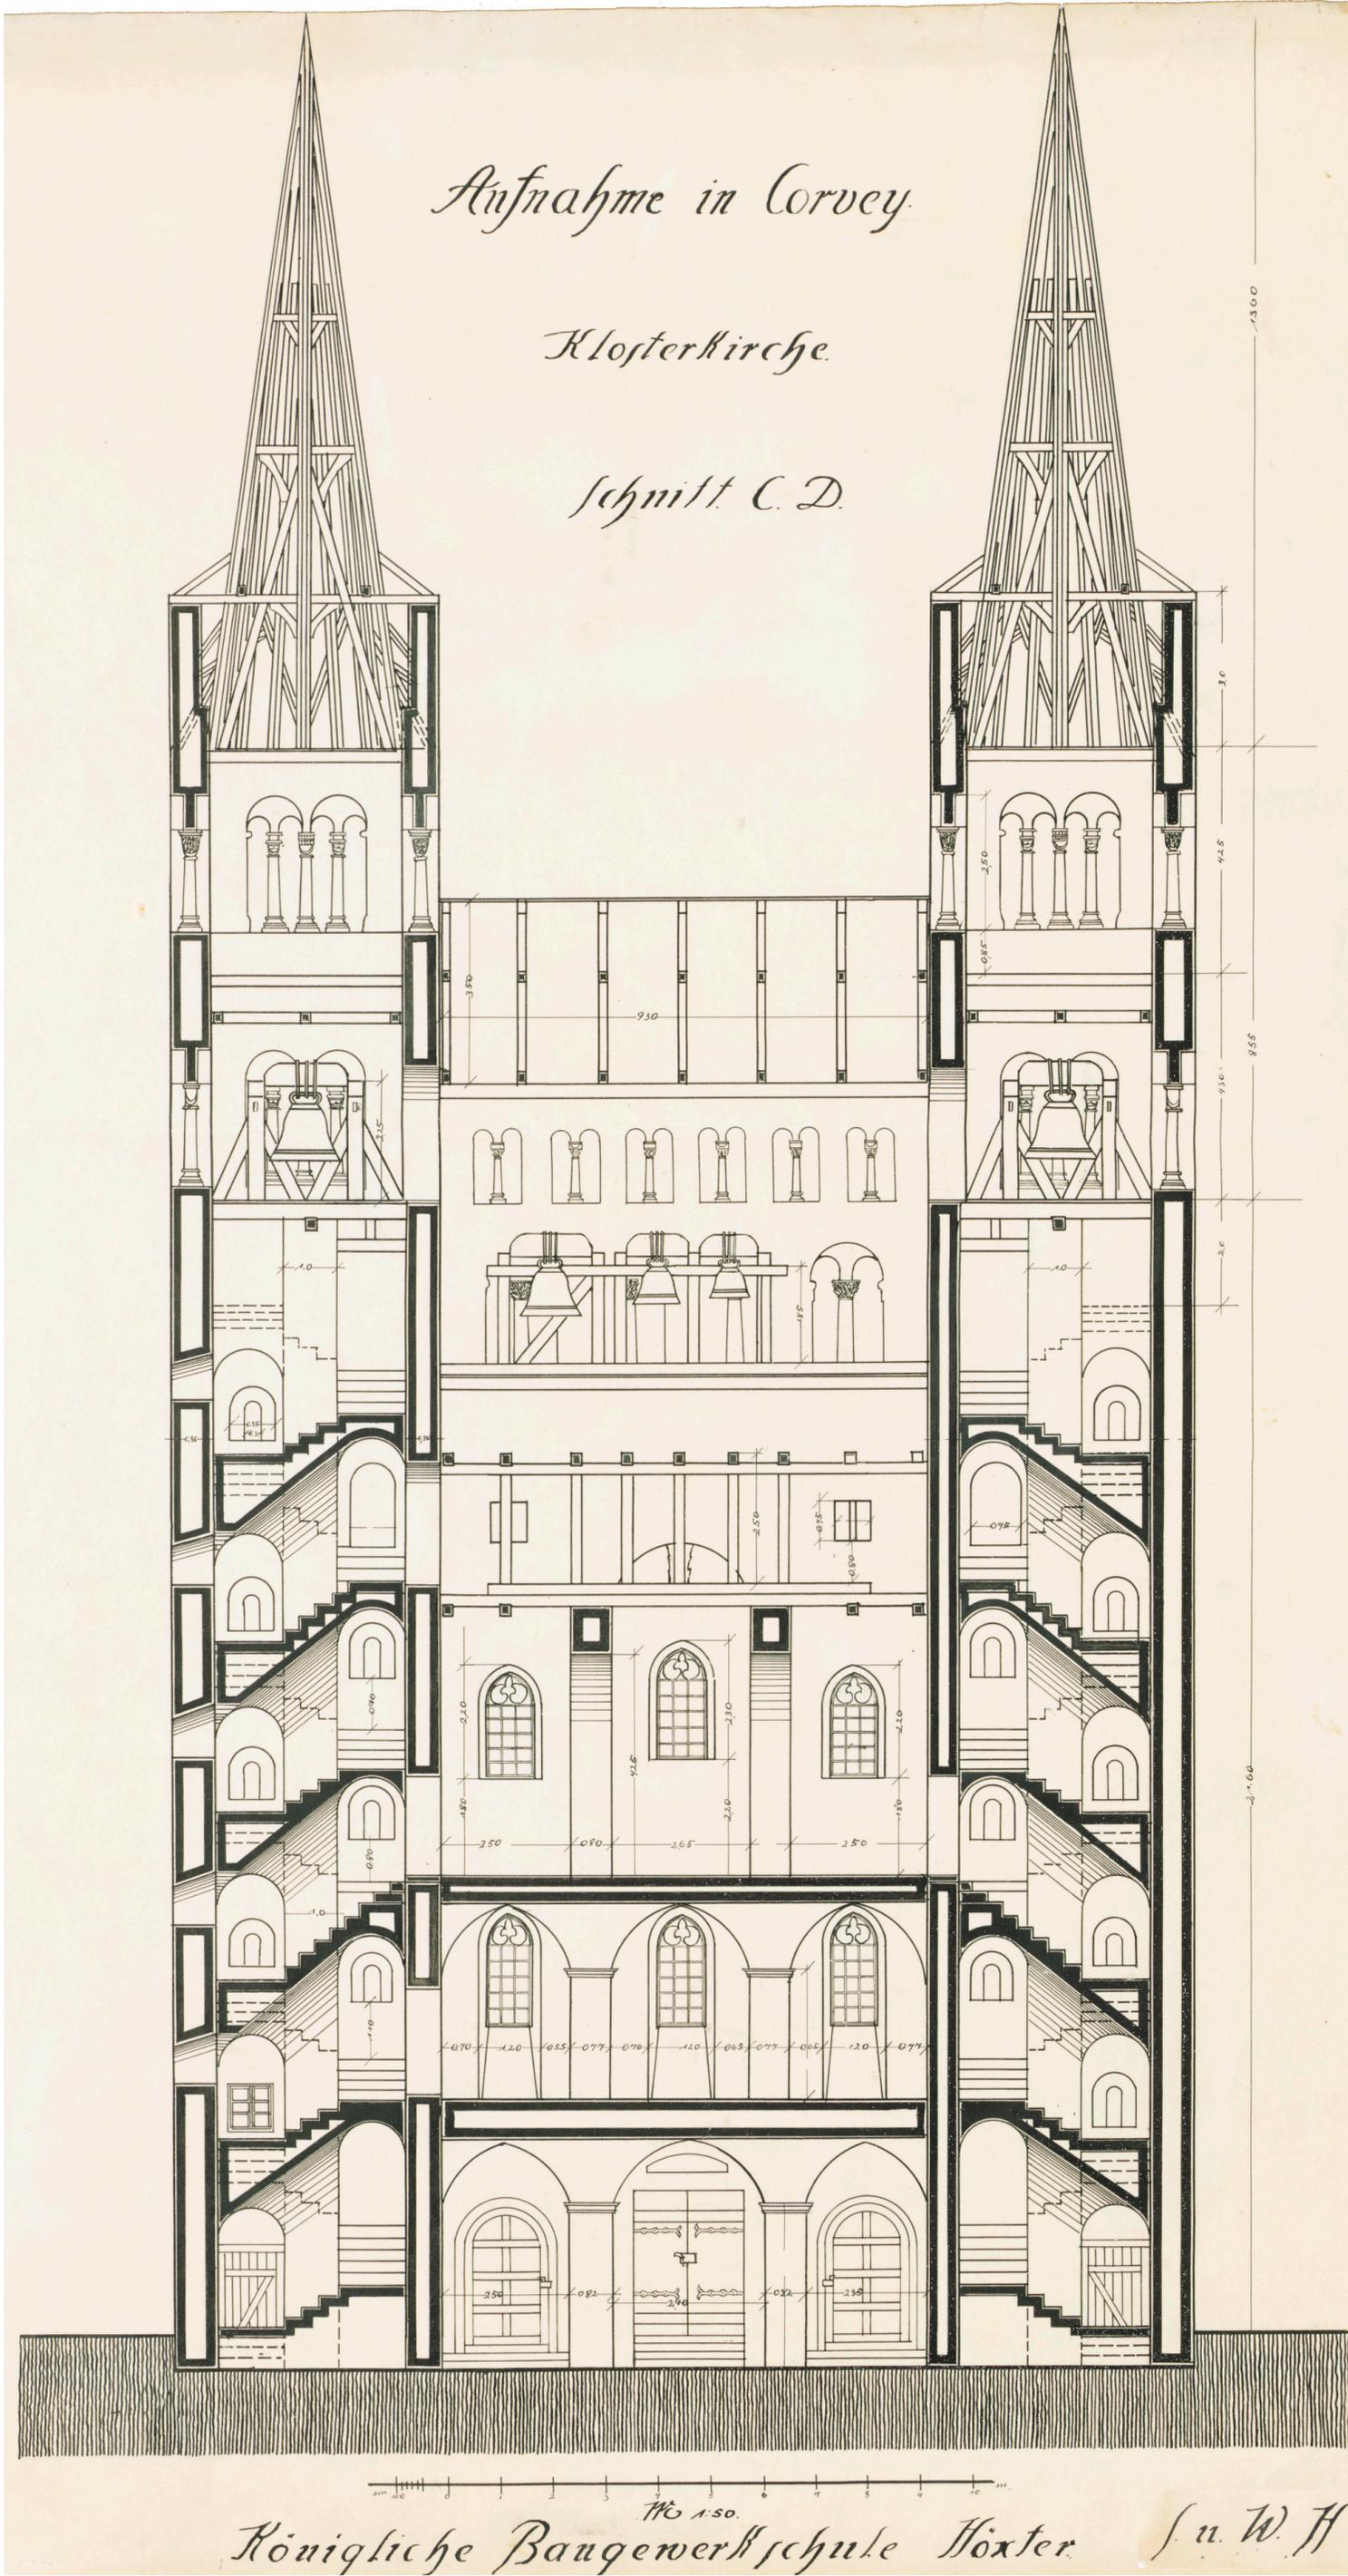
Plan 61 Corvey, Westbau. Baugewerkschule Höxter, Bauaufnahme 1914/1915: Schnitt durch den Turmriegel Süd-Nord mit Blick nach Westen. Die Bauaufnahme ist in vielen Details stereotyp und ungenau.
