DIE KLOSTERKIRCHE CORVEY

BAUUNTERSUCHUNG UND BAUGESCHICHTE DES WESTBAUS BEILAGEN

Bauuntersuchung und Baugeschichte des Westbaus

Denkmalpflege und Forschung in Westfalen Band 43.1.2

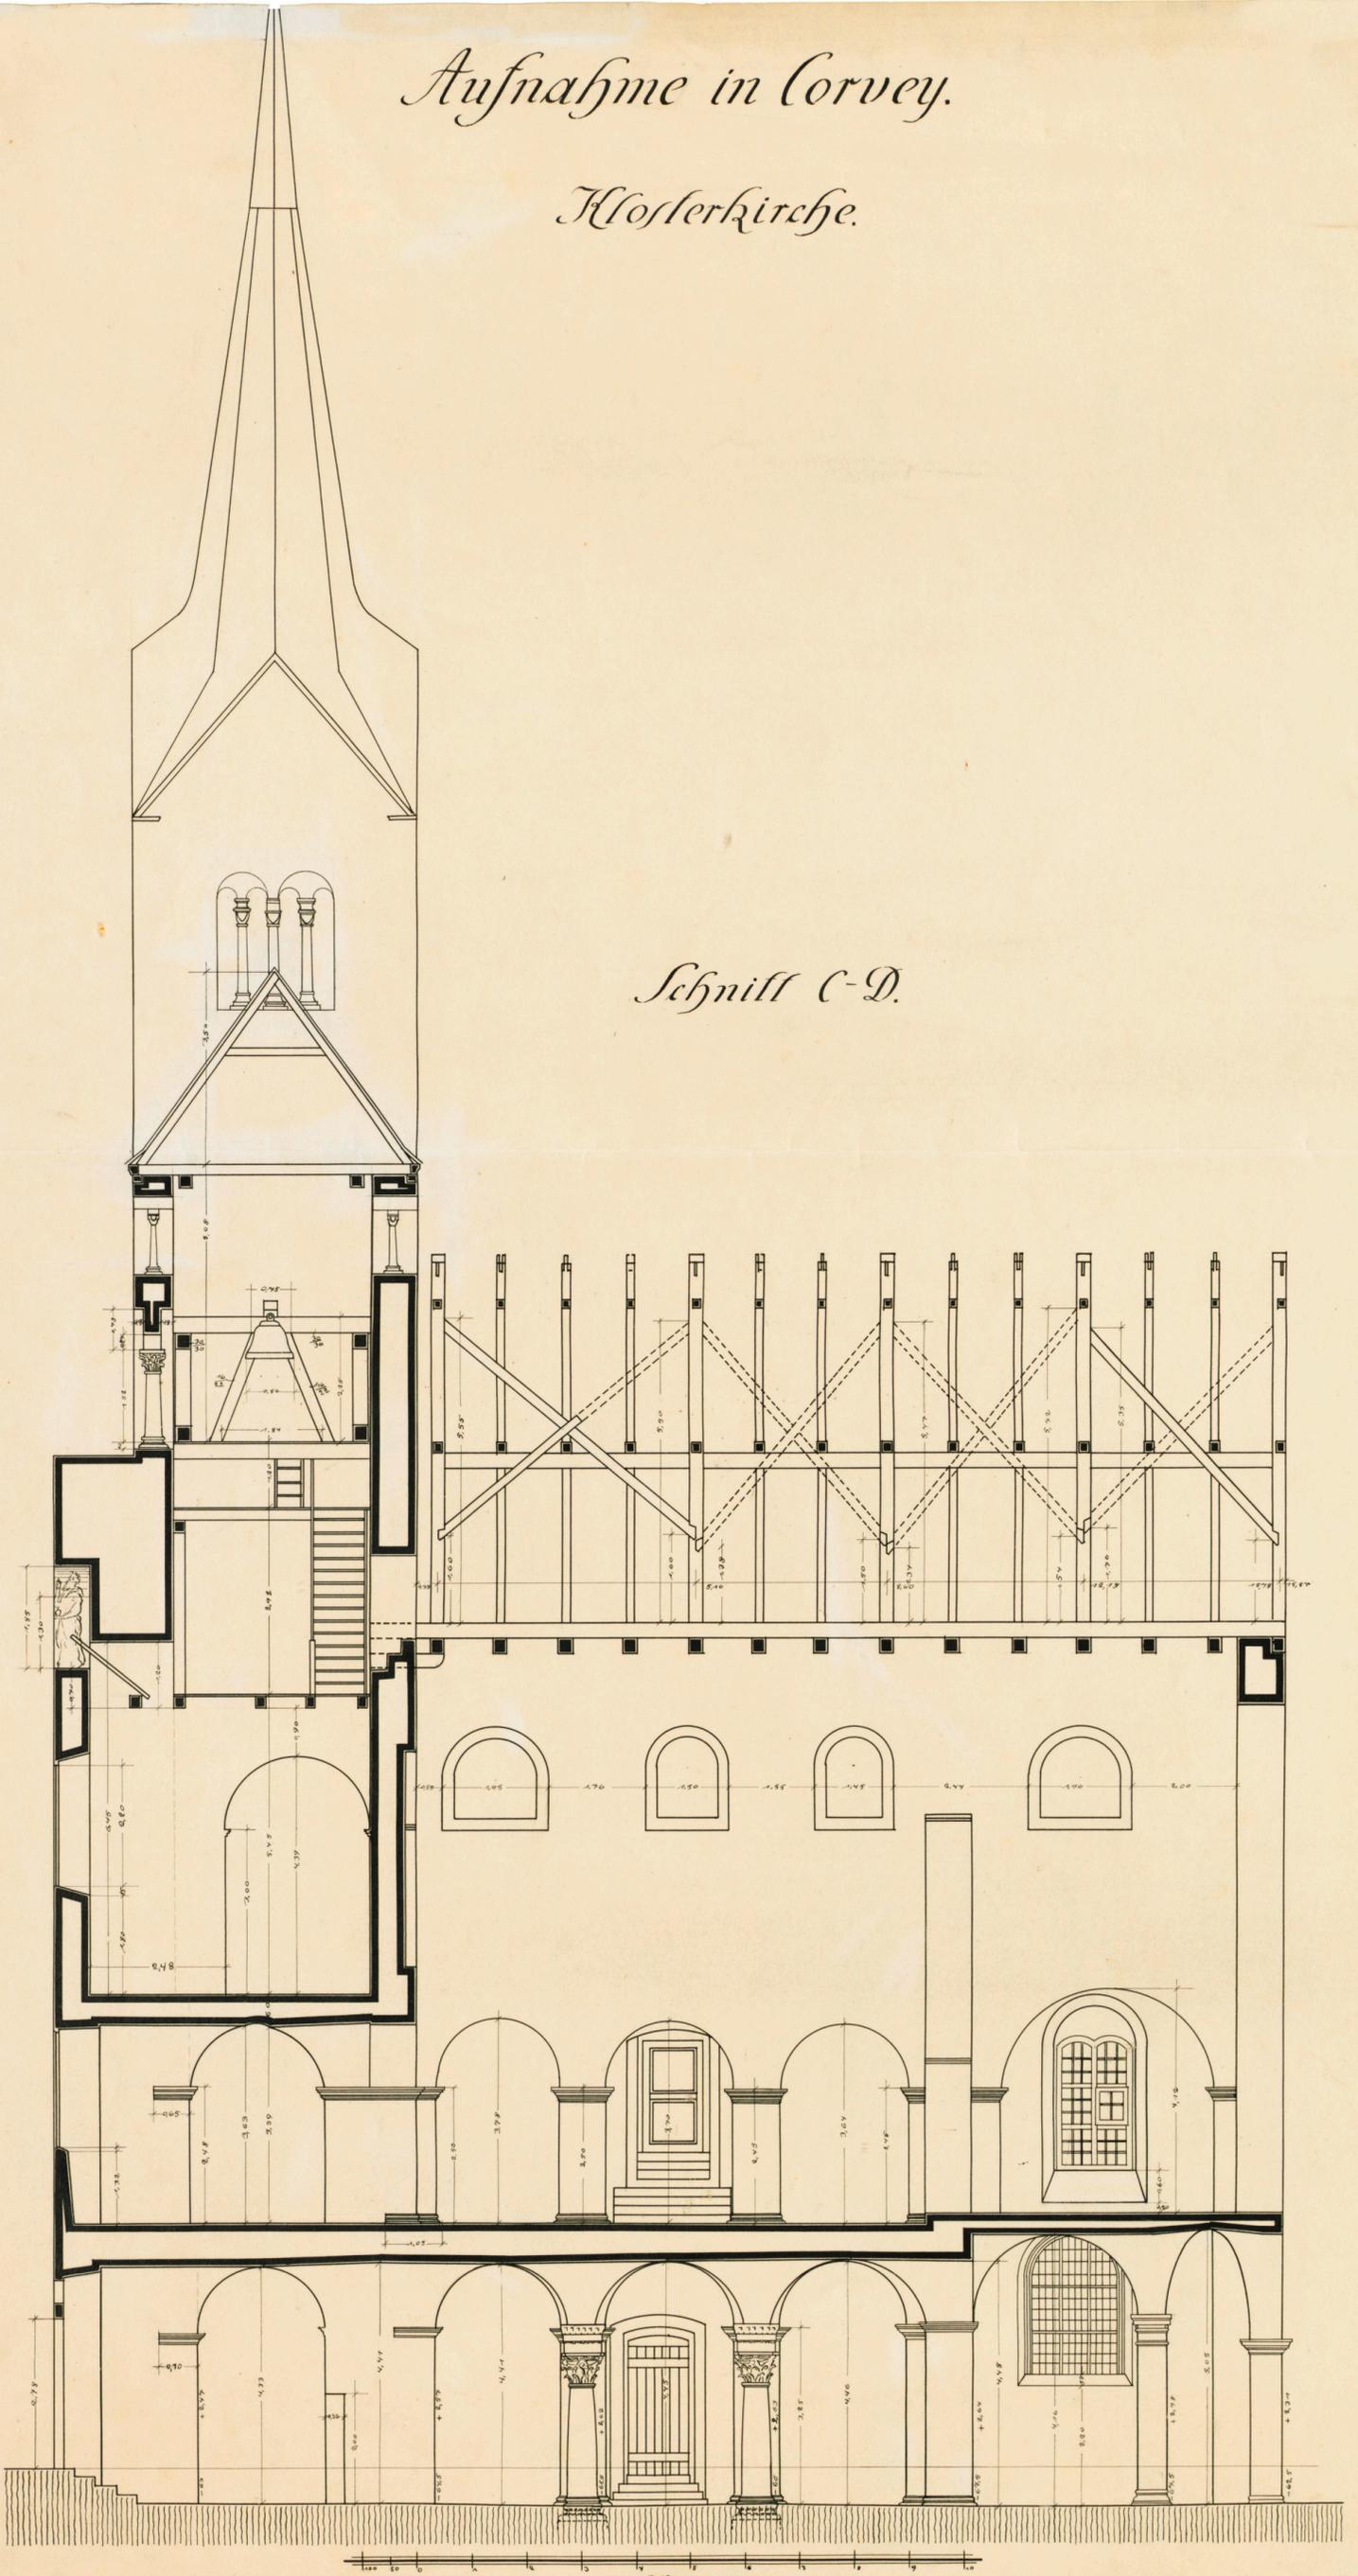
Plan 62 Corvey, Westbau. Baugewerkschule Hörter, Bauaufnahme 1914/1915: Schnitt durch den Westbau West-Ost mit Blick nach Norden. Maßstab 1 : 100
Die Bauaufnahme ist in vielen Details stereotyp und ungenau.

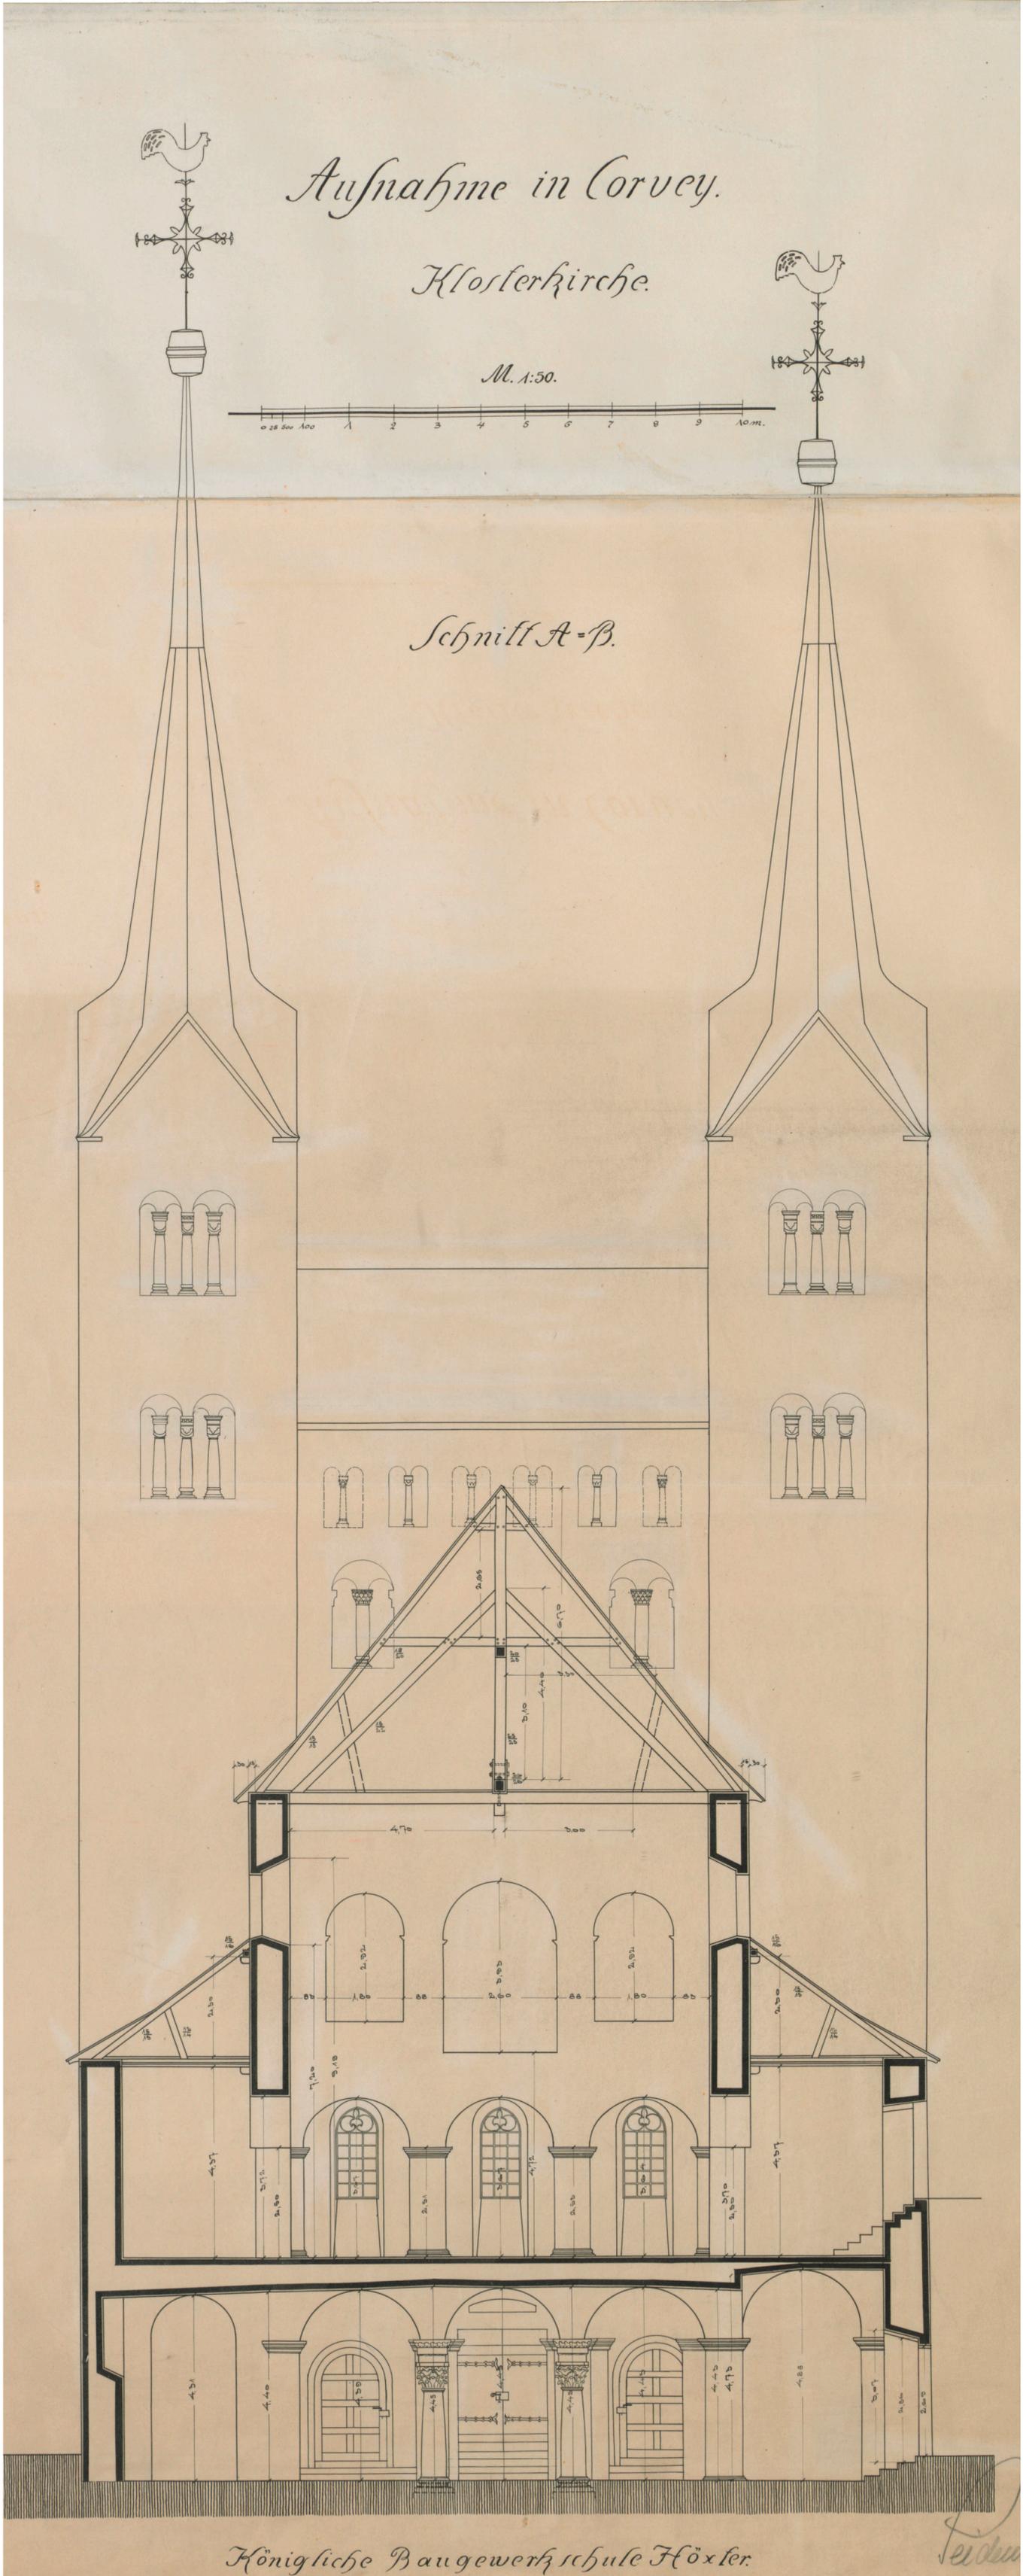
Plan 63 Corvey, Westbau. Baugewerkschule Höxter, Bauaufnahme 1914/1915: Schnitt durch den Johanneschor Süd-Nord mit Blick nach Westen. Maßstab 1 : 100
Die Bauaufnahme ist in vielen Details stereotyp und ungenau.

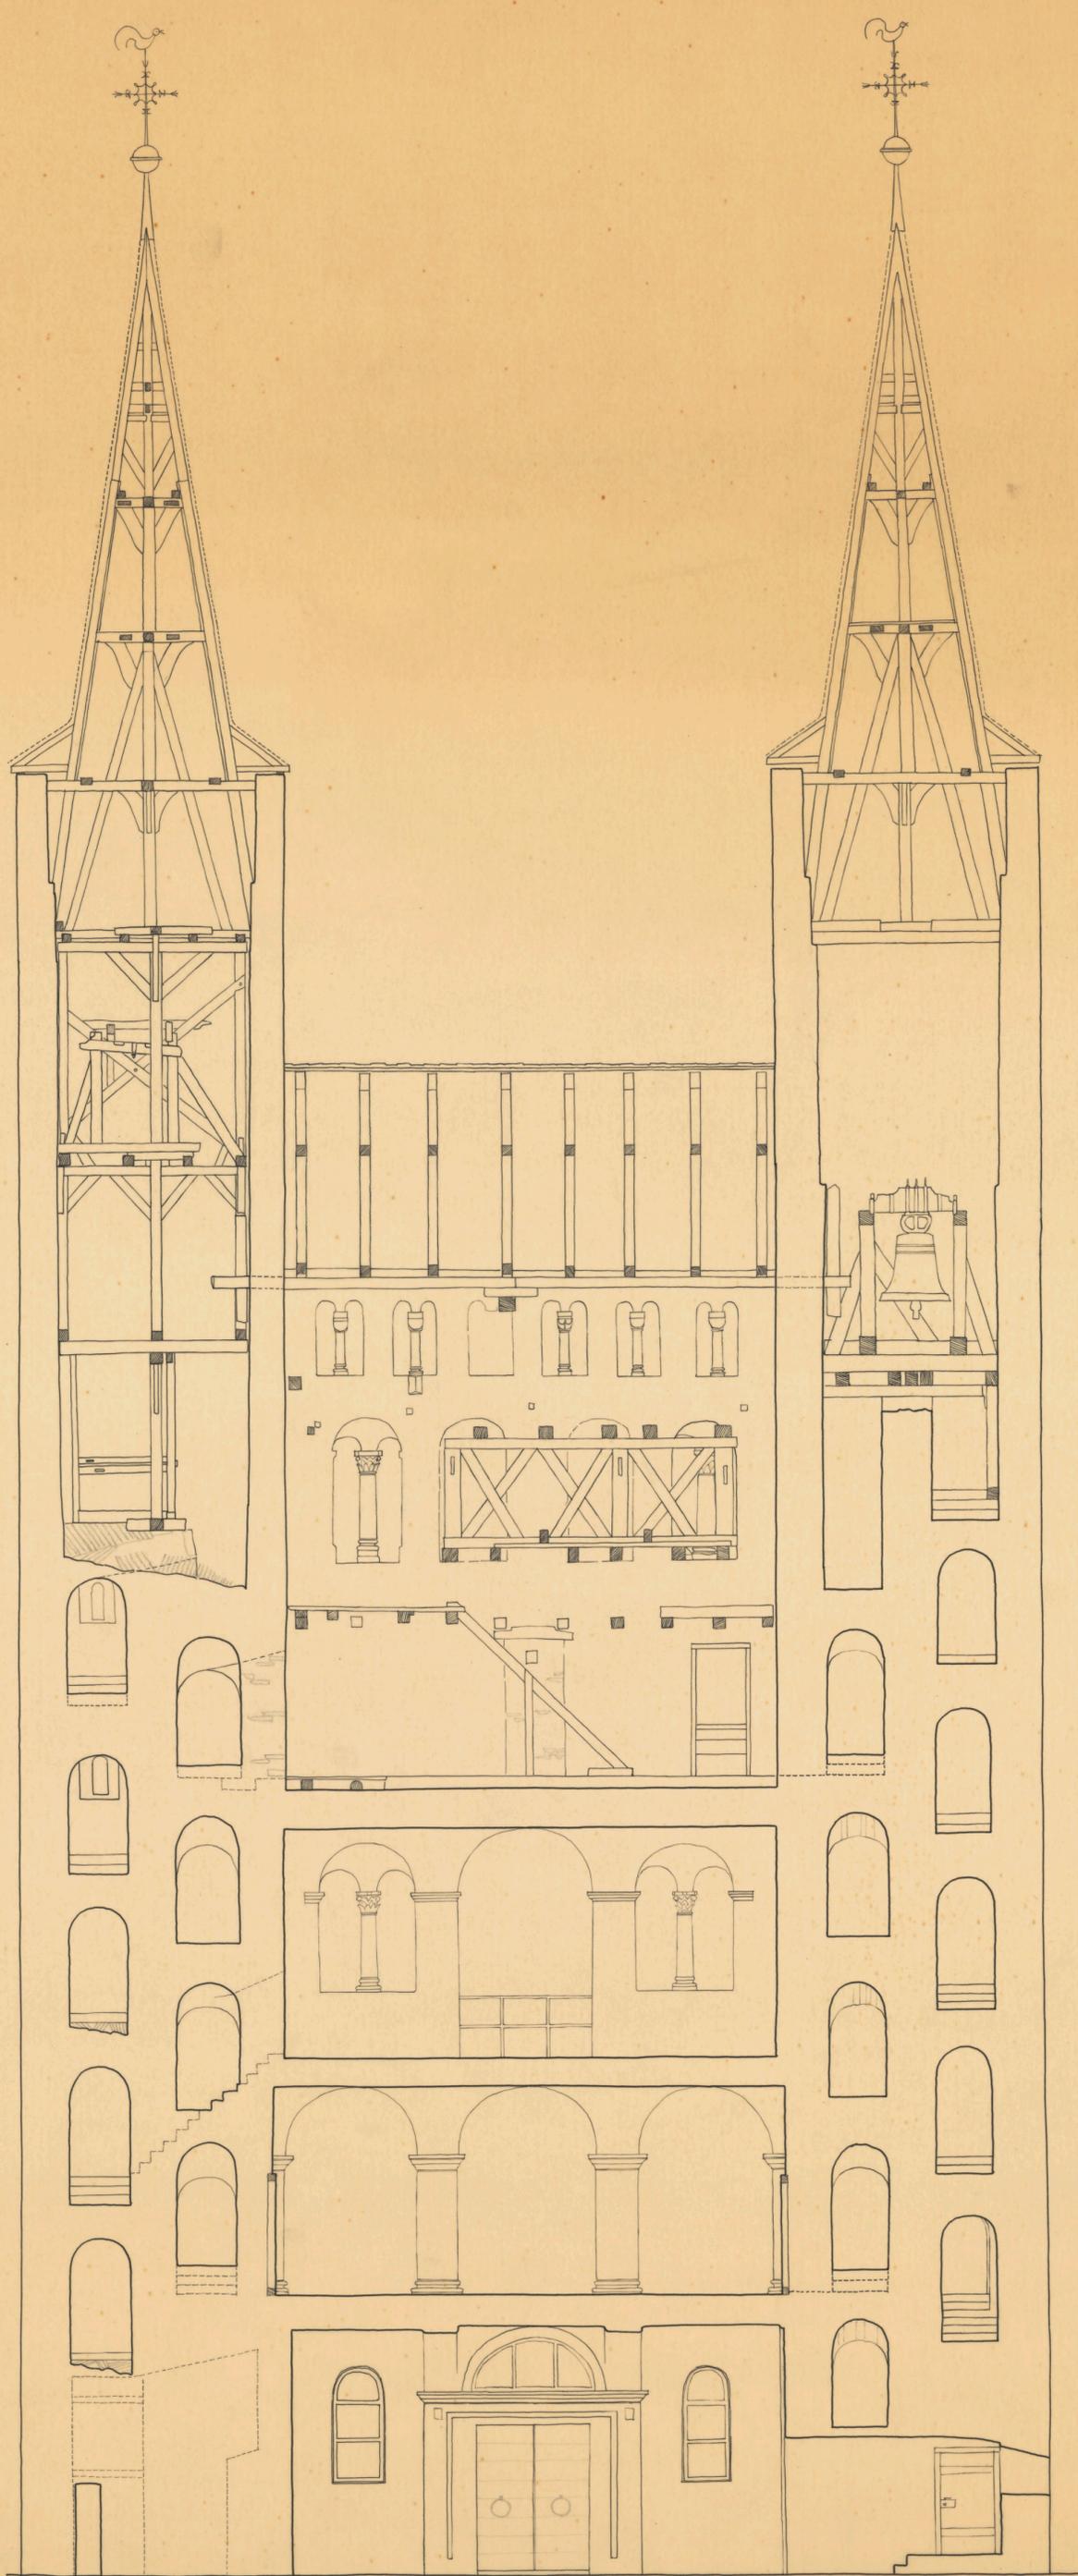
SCHNITT DURCH DIE TÜRME M. 1 : 50

CORVEY - WESTWERK DER KLOSTERKIRCHE

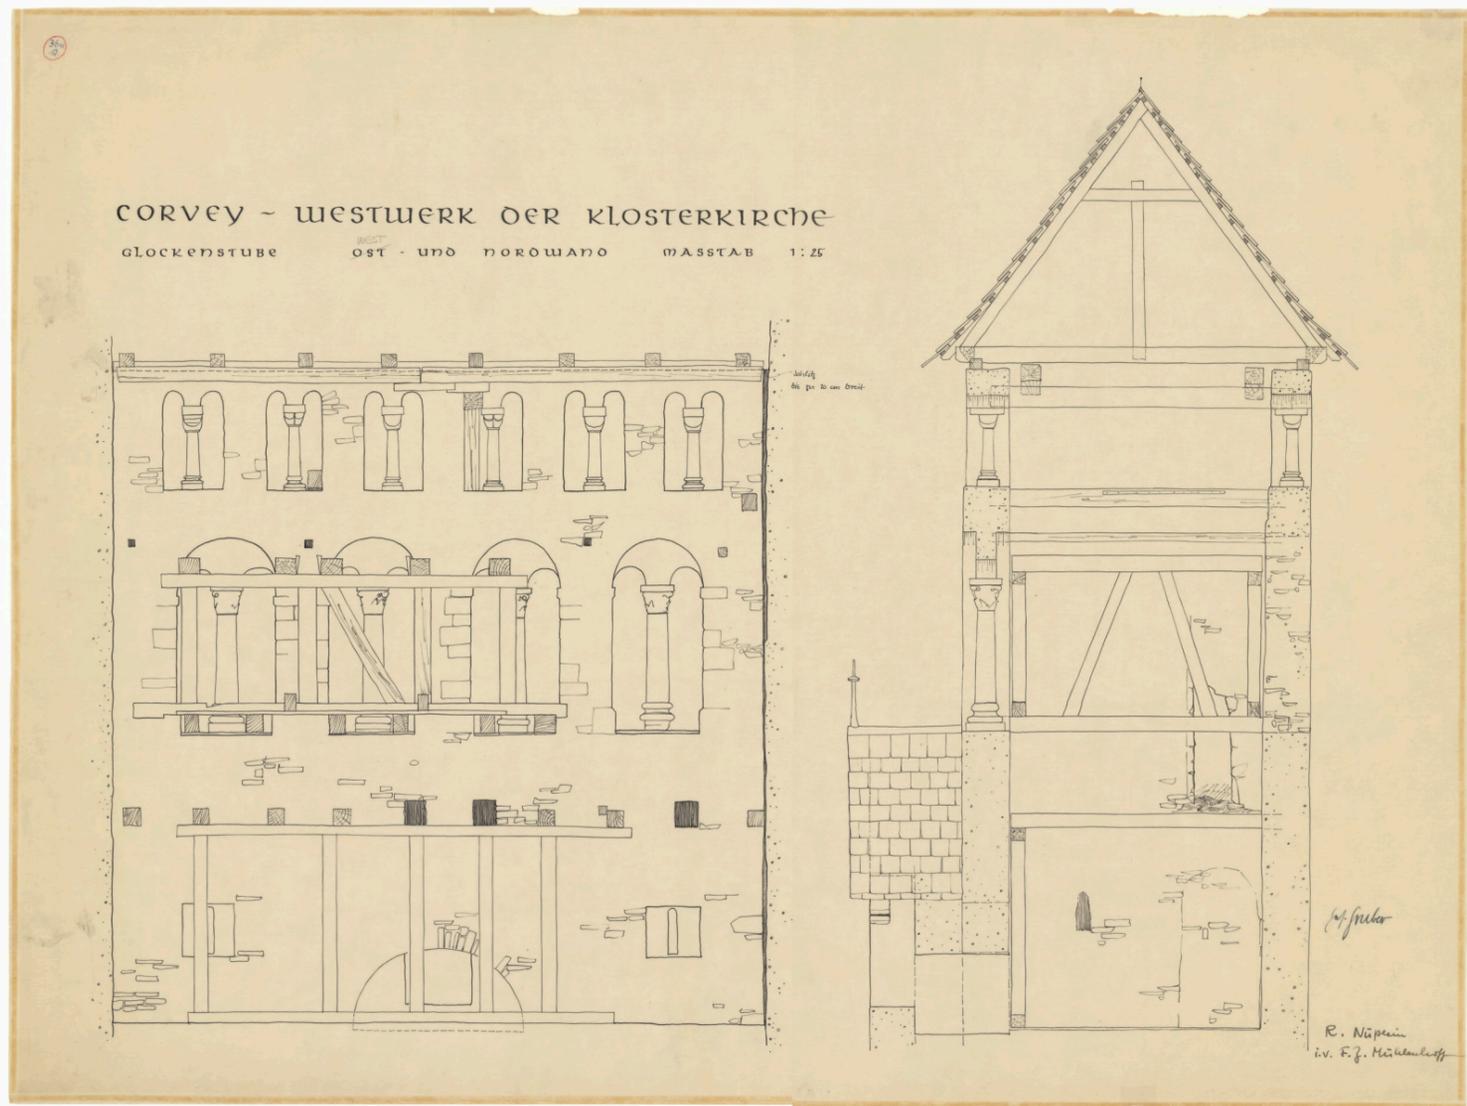
Plan 65 Corvey, Westbau. Aufmaß Nüßlein-Mühlenhoff, Schlitzfenstergeschoss und Zwischenbau: links Querschnitt nach Westen, rechts Längsschnitt nach Norden.

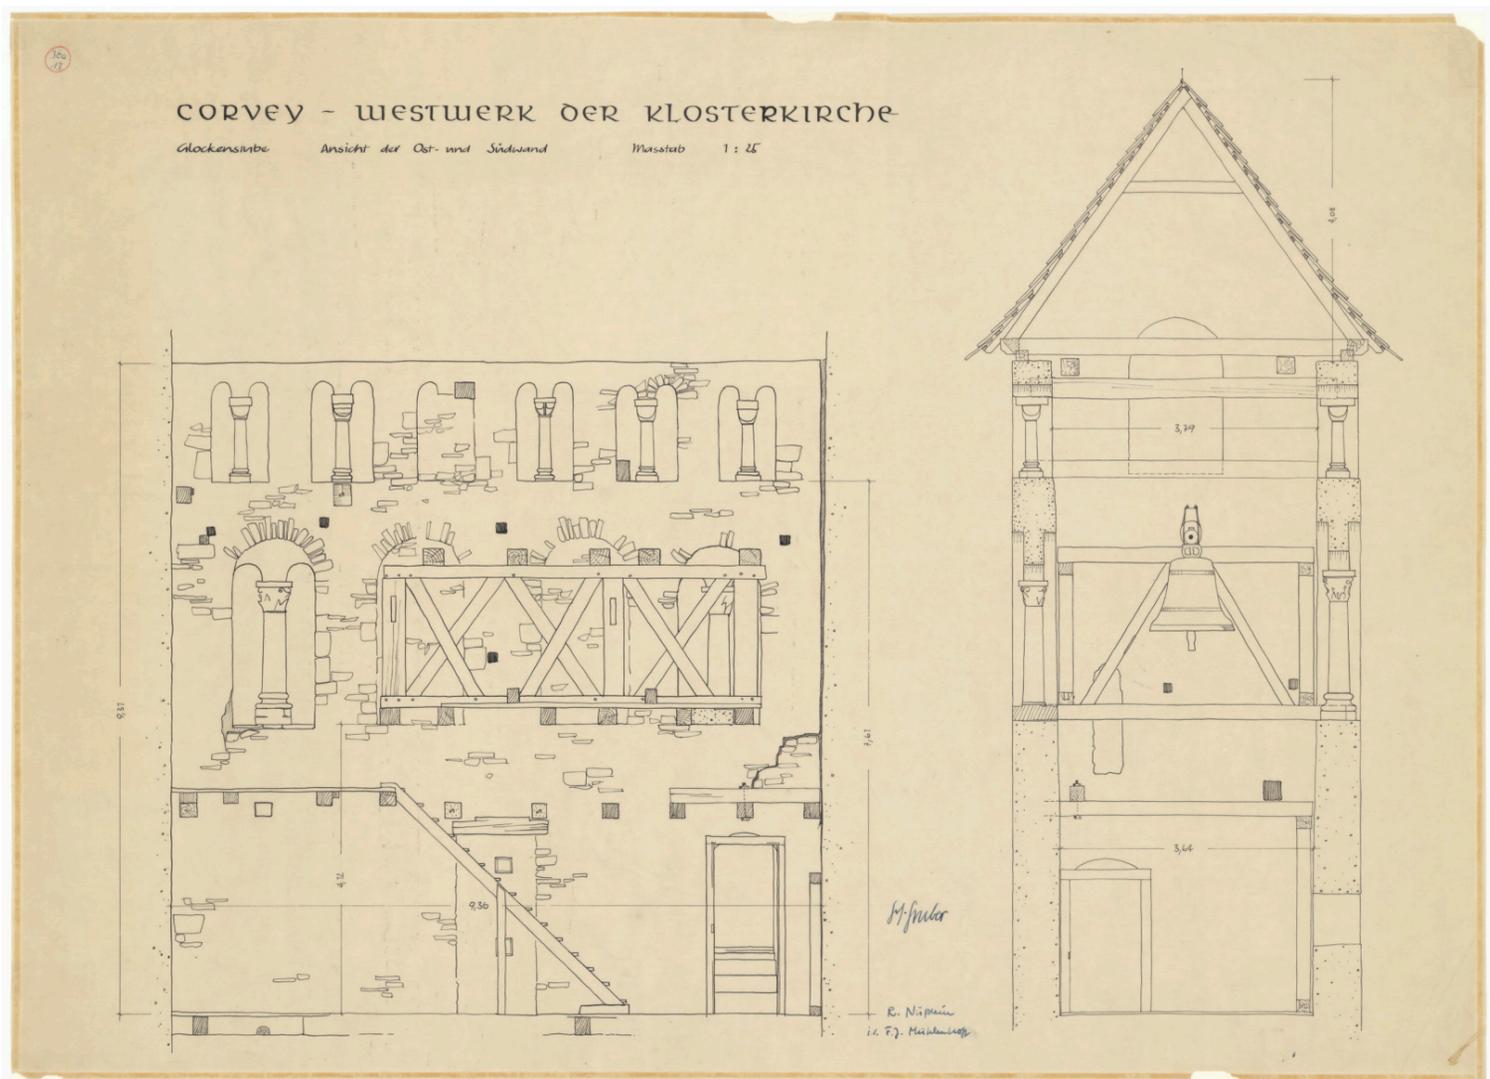
Plan 66 Corvey, Westbau. Aufmaß Nüßlein-Mühlenhoff, Schlitzfenstergeschoss und Zwischenbau: links Querschnitt nach Osten, rechts Längsschnitt nach Süden.

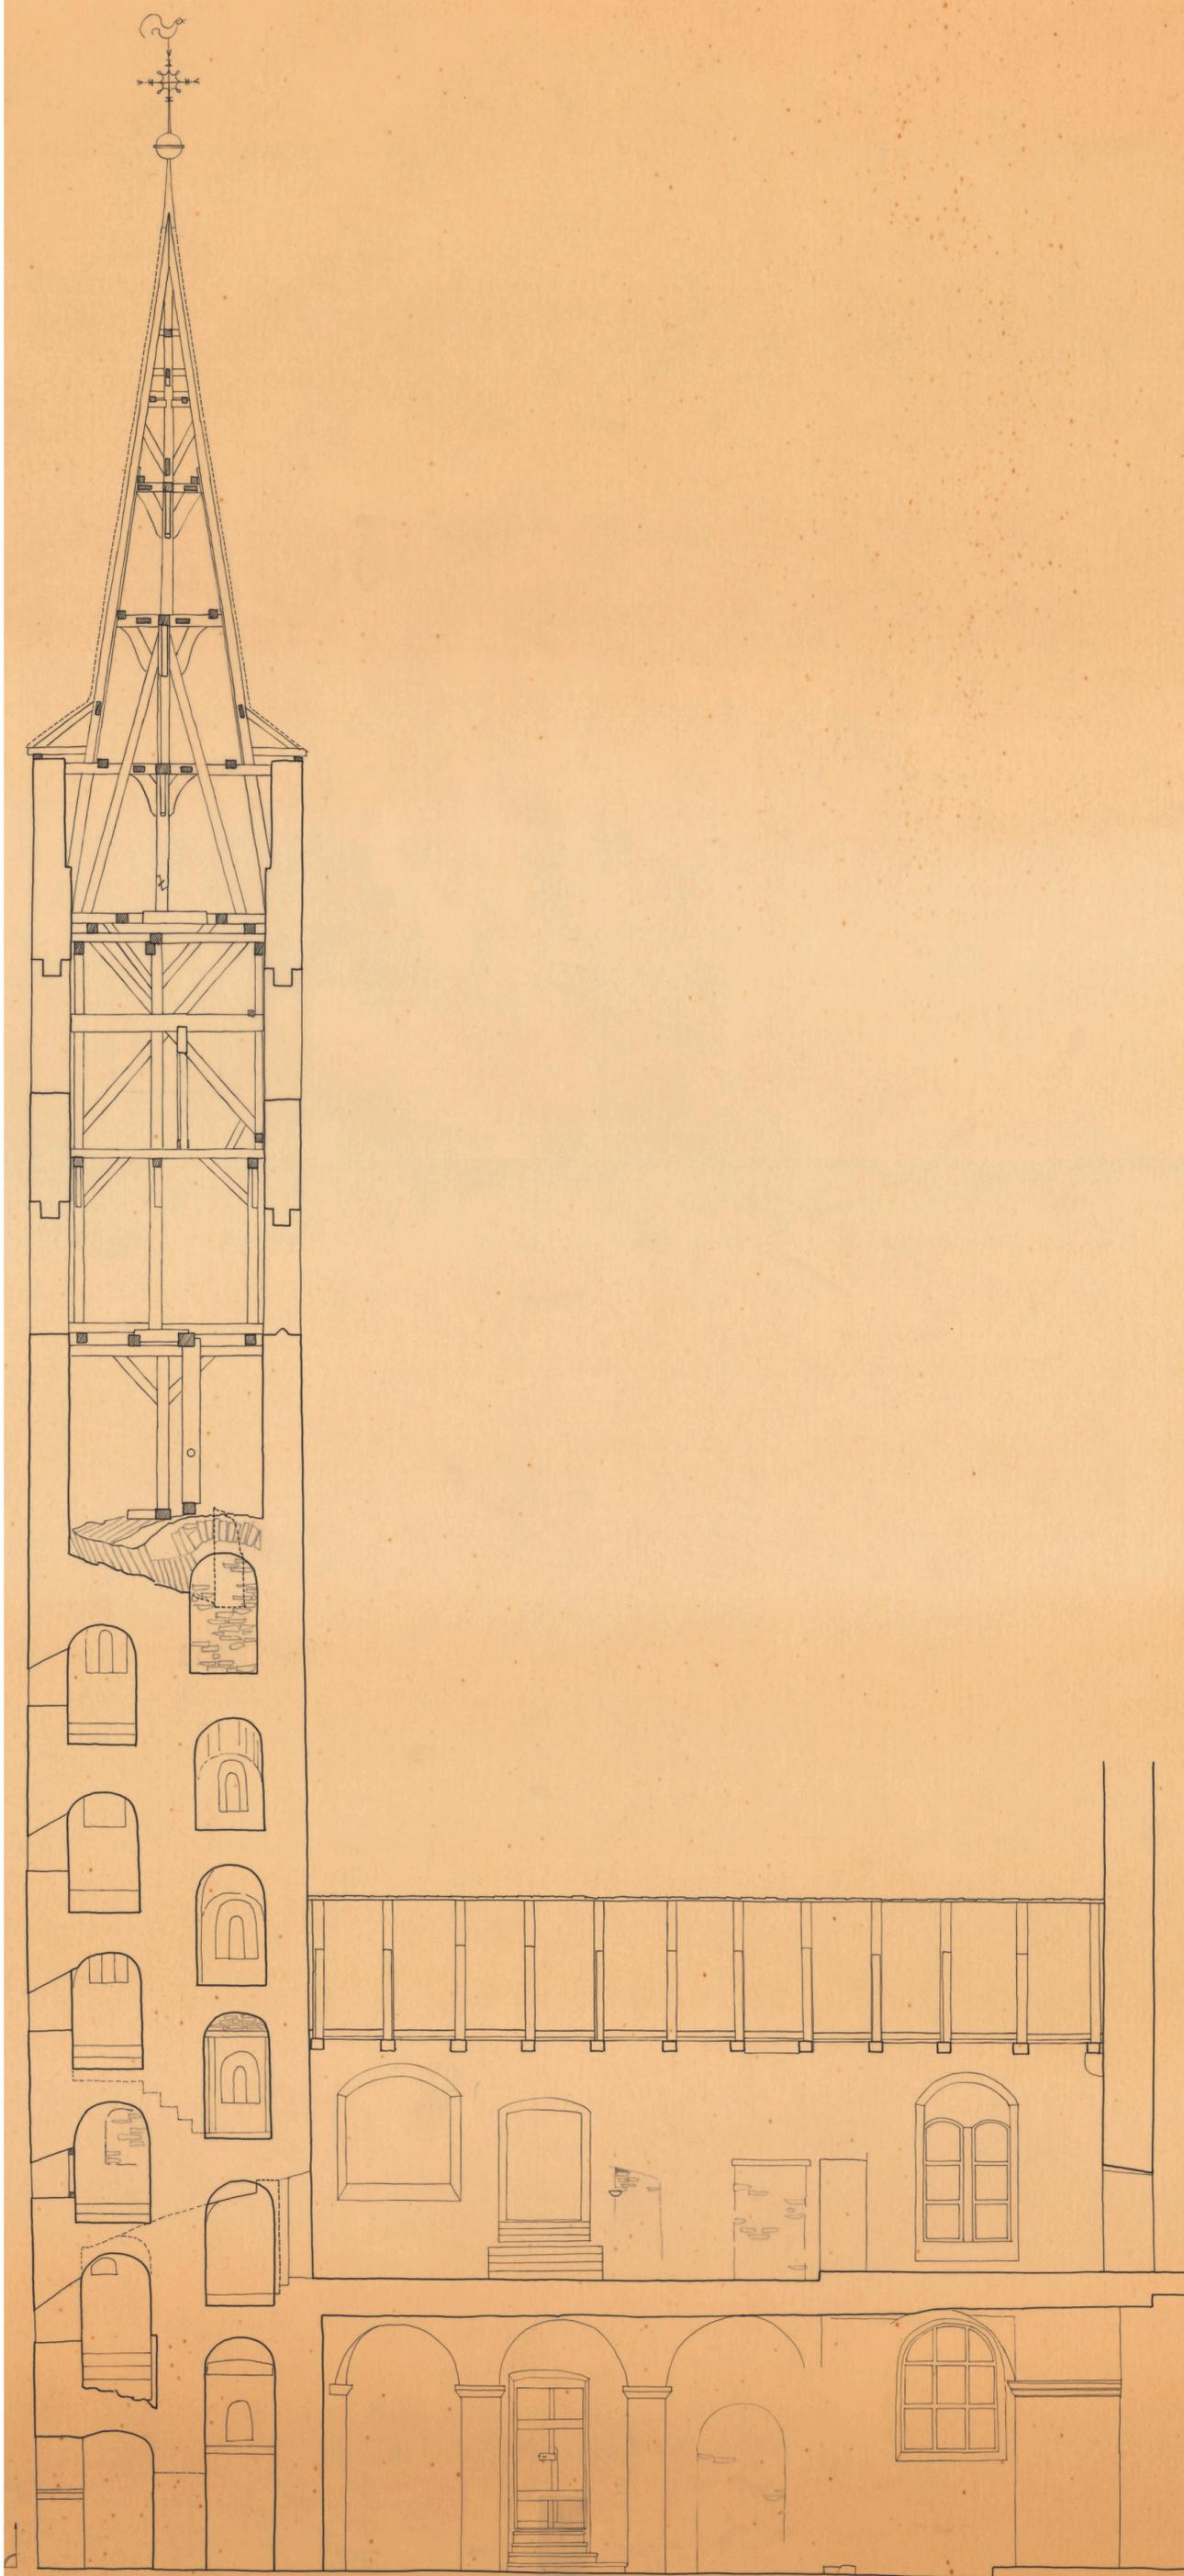
Plan 67 Corvey, Westbau. Aufmaß Nüßlein-Mühlhoff, Längsschnitt Nordturm und Nordseitenschiff nach Norden. Maßstab 1 : 100

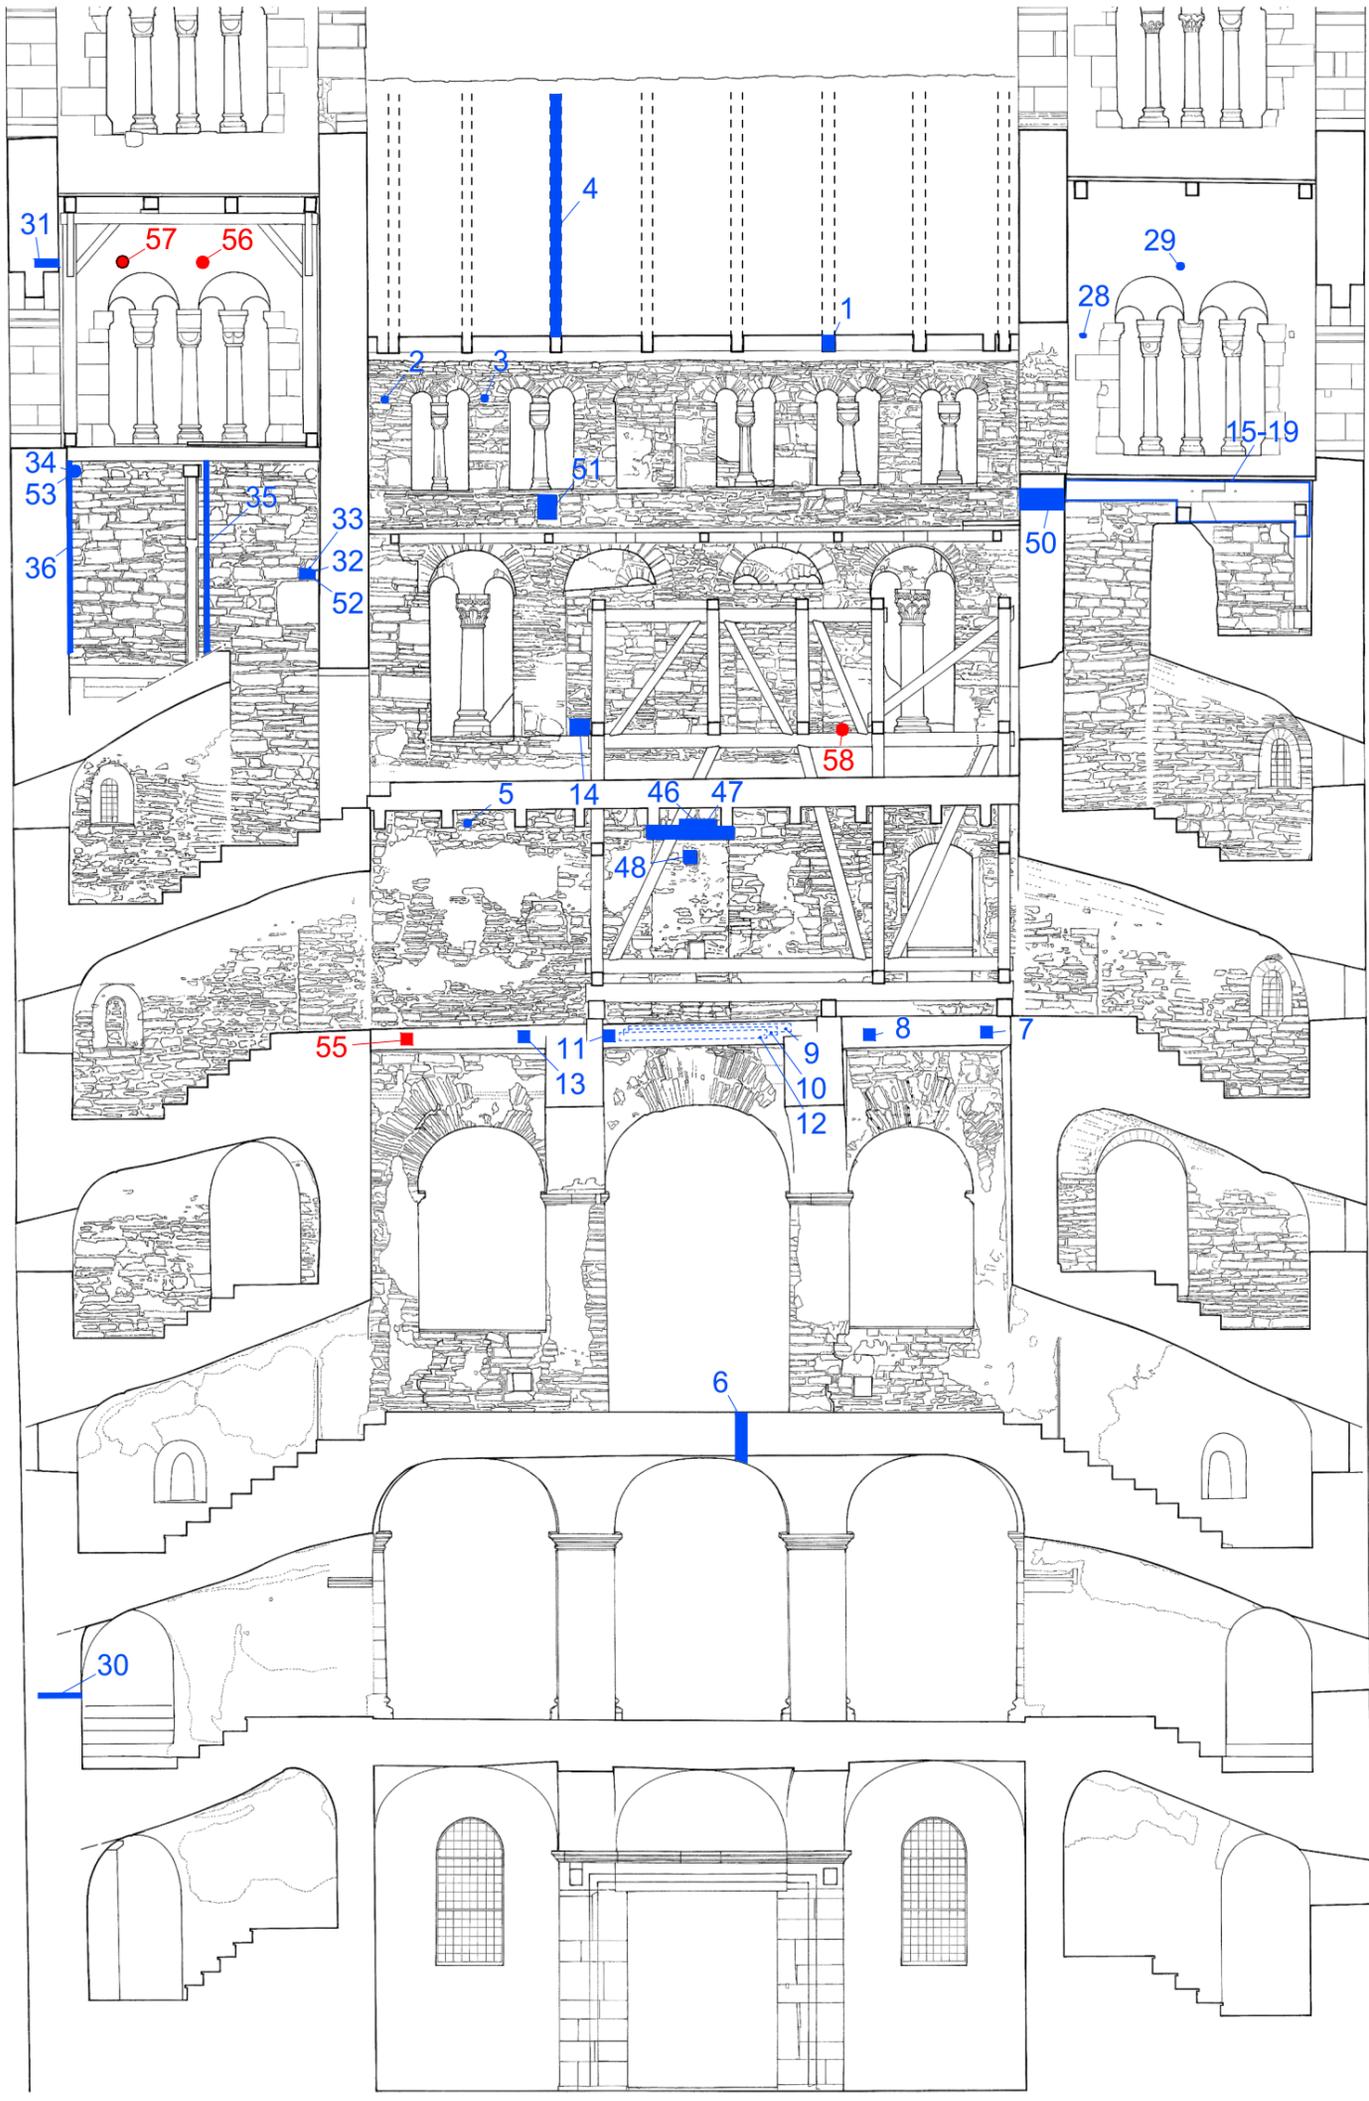
Plan 68

Corvey, Westbau. Übersicht über die Fundorte der dendrochronologisch beprobten Hölzer mit ID-Nummern (blau); Hölzer in situ ohne dendrochronologische Beprobung (rot).

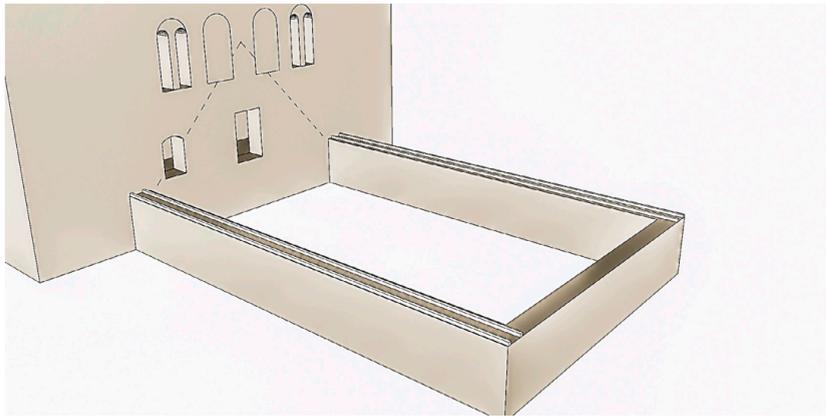
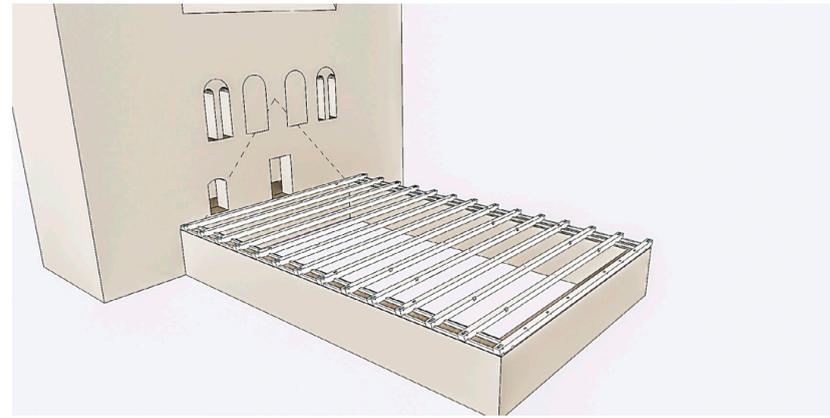
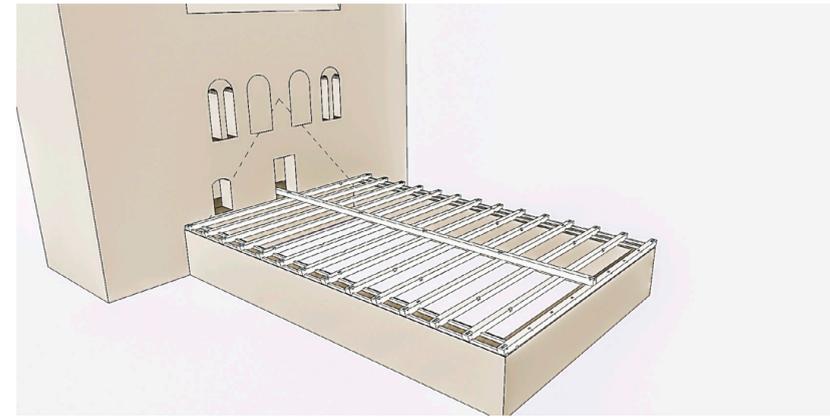
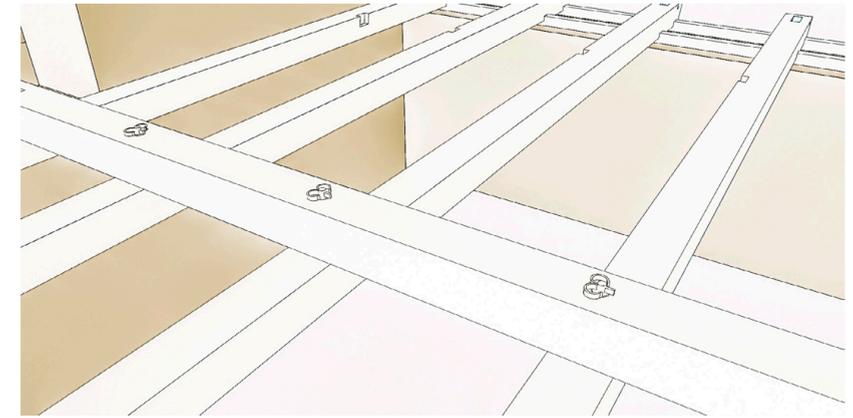
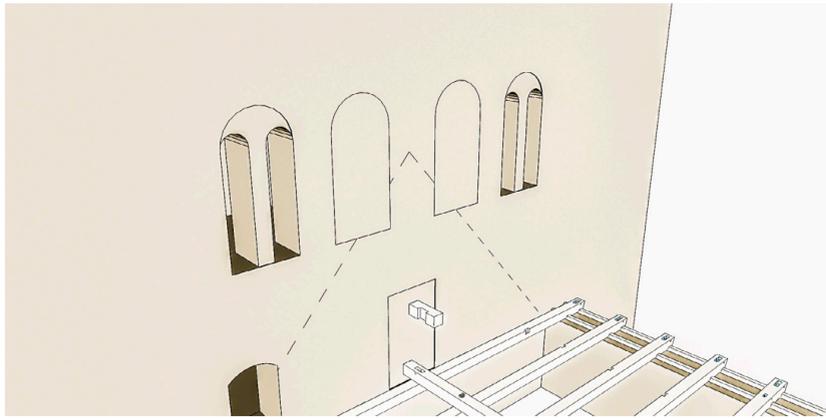
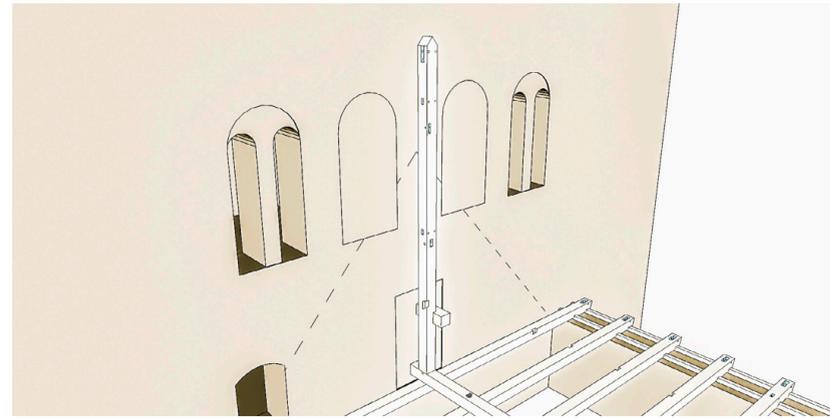
Plan 69 Corvey, Westbau. Rekonstruktion des Aufrichtvorgangs vom Dachwerk über dem Johanneschor (von links oben nach rechts unten).

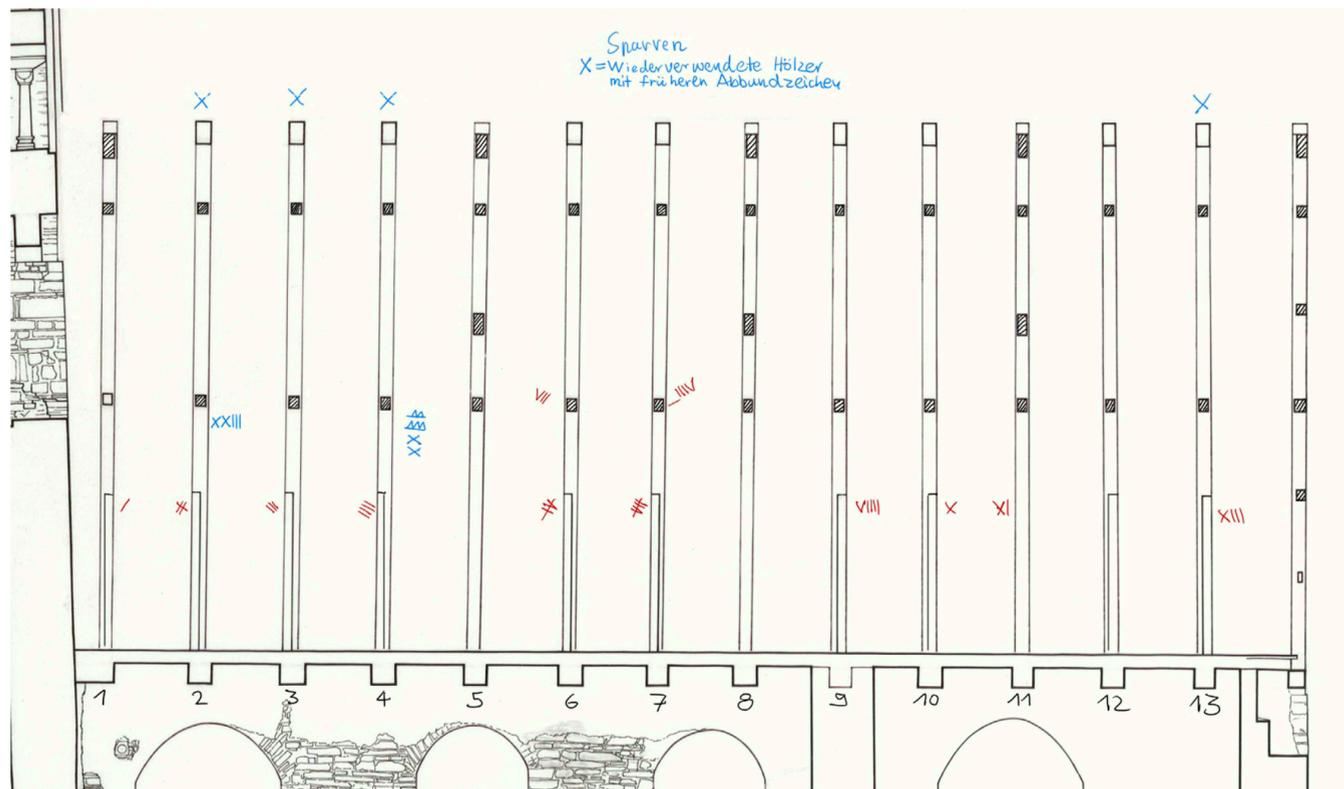
Plan 70

Corvey, Westbau. Johanneschor, Dachwerk. Schnitt hinter der Mittellängswand mit Blick auf die nördliche Dachseite mit bauzeitlichen (rot) und älteren (blau) Abbundzeichen.

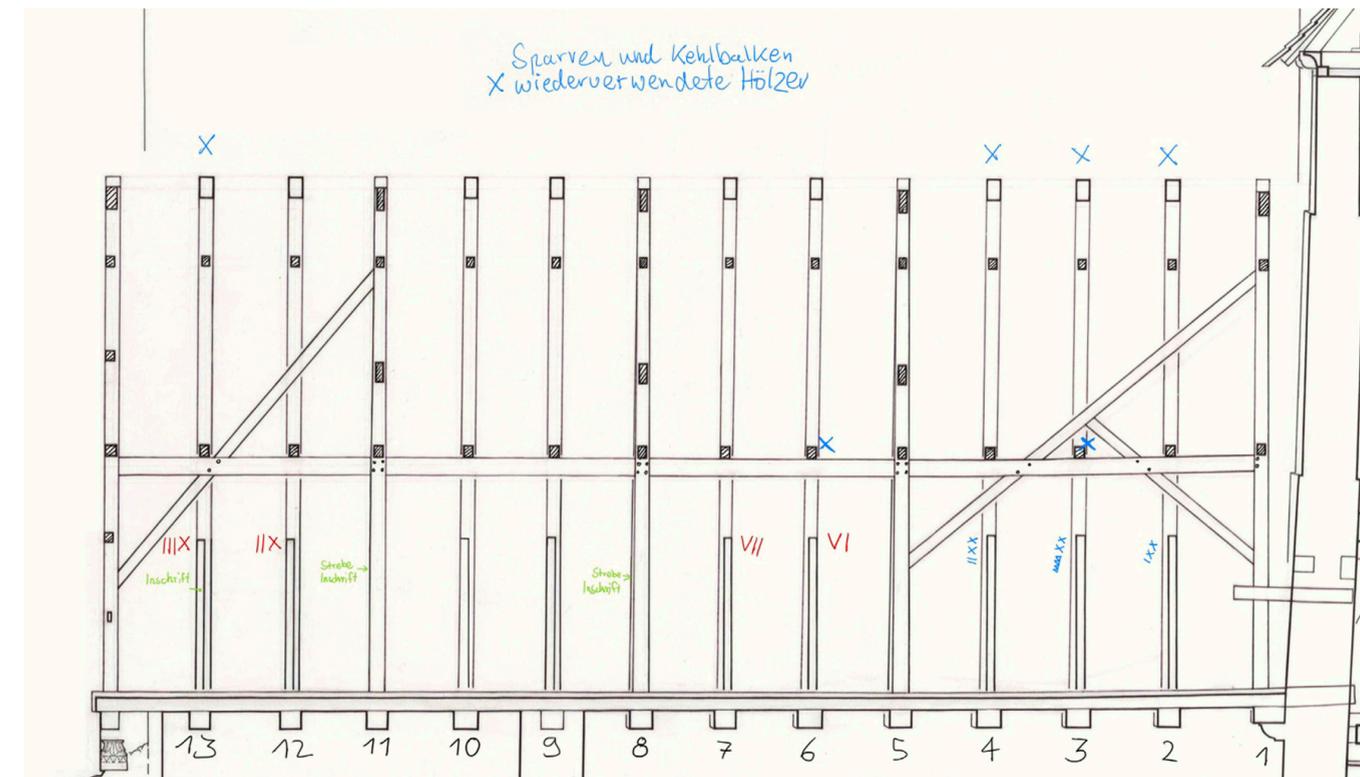
Plan 71

Corvey, Westbau. Johanneschor, Dachwerk. Schnitt vor der Mittellängswand mit Blick auf die südliche Dachseite mit Abbundzeichen und Verortung der Inschriften (grün).
