DIE KLOSTERKIRCHE CORVEY

BAUUNTERSUCHUNG UND BAUGESCHICHTE DES WESTBAUS BEILAGEN

Bauuntersuchung und Baugeschichte des Westbaus

Denkmalpflege und Forschung in Westfalen Band 43.1.2

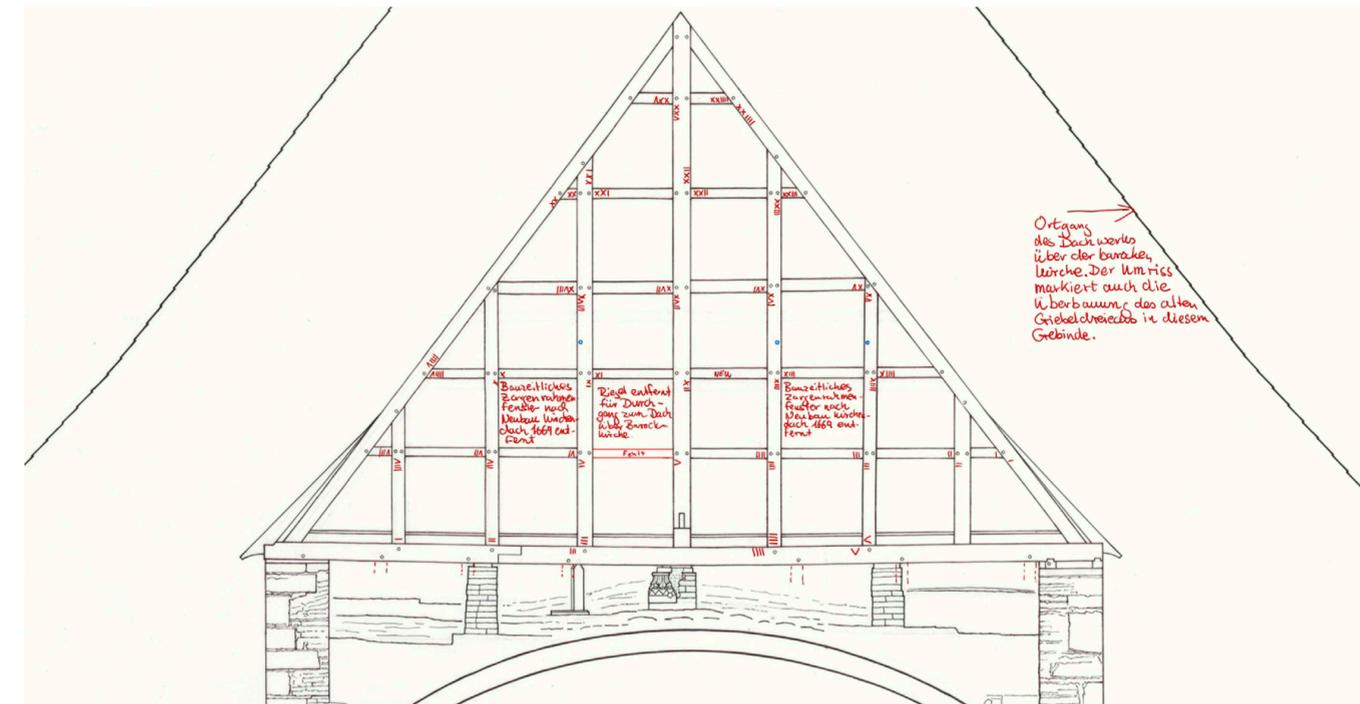
Plan 72

Corvey, Westbau. Johanneschor, Dachwerk. Blick auf die Mittellängswand nach Norden mit Eintragung bauzeitlicher und älterer Abbundzeichen, Verortung der Inschriften und der 1984 erneuerten Kreuzstreben.
