Denkmalpflege

Impressum:
© 2006 Ardey-Verlag Münster
Alle Rechte vorbehalten
Druck: Druckverlag Kettler
Printed in Germany
ISSN 0947-8299
12. Jahrgang, Heft 2/06

Das Acrylharzvolltränkungsverfahren

Die Instandsetzung des Turmhelmes von St. Stephanus in Lippetal-Oestinghausen

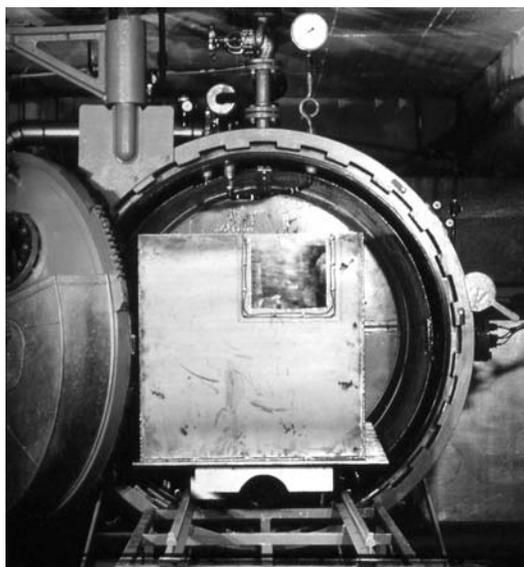
1 Die Tränkungskammer (Autoklav).

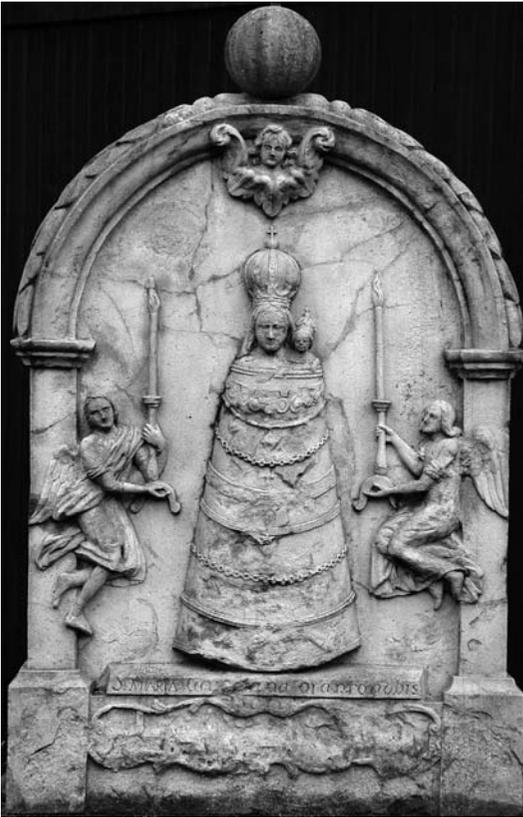
3 Sassenberg, Brookstr. 9, Loretobildstockrelief, dat. 1745. Gesamtansicht. Zustand am 12.04.2006. Nach einem Regenschauer ist die Oberfläche abgetrocknet, aus einigen Rissen fließt noch Regenwasser heraus.

Sassenberg, Brookstr. 9, Loretobildstock, bez. 1745. Anlässlich der 1984 durchgeführten Acrylharzvolltränkung entstanden im Bildrelief Risse, die noch vor seiner Wiedererrichtung verfüllt wurden. Bis 1993 hatten sich erneut Risse bis zu einem halben Millimeter Breite ausgebildet. Sie hatten sich sowohl an 1984 injizierten als auch an bis dahin unversehrten Stellen entwickelt. Aufgrund von Erkenntnissen des im nächsten Absatz dargestellten Falles, führte man die aktuelle Rissaktivität auf die vermutlich nicht vollständig erfolgte Durchtränkung zurück. Im Frühjahr 1996 hatten sich die Risse so weit ausgebildet, dass im rechten Teil des Giebel-

bogens Steinteile aus dem Verband zu fallen drohten. Im Jahre 1996 wurde das Bildrelief erneut abgebaut. Vor seiner Wiedererrichtung Mitte 2000 erfolgten eine Nachtränkung und eine restauratorische Nachbehandlung. Bei der denkmalpflegerischen Nachkontrolle Mitte April 2006 offenbarte sich ein allseitig neu entstandenes Netz von feinen Rissen. Von der Oberseite floss Regenwasser hinein und trat an den unteren Rissenden aus. An der Profilkante des Rundbogens konnten erneut kleine gelockerte Steinteile festgestellt werden. Im Falle der in Westfalen einzigartigen Loretbildstockdarstellung sind mit der Acrylharzvolltränkung neuartige Schadensursachen und wiederholt akute Schäden entstanden. Die Weiterführung der konservatorischen Sicherung ist geboten.

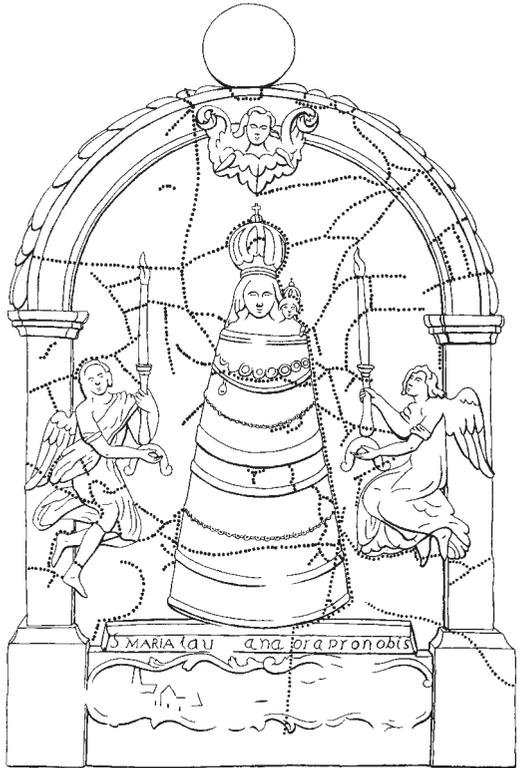
4 Sassenberg, Brookstr. 9. Kartierung der vorderseitig offenen Risse mittels gepunkteten Linien vom 12.04.2006.

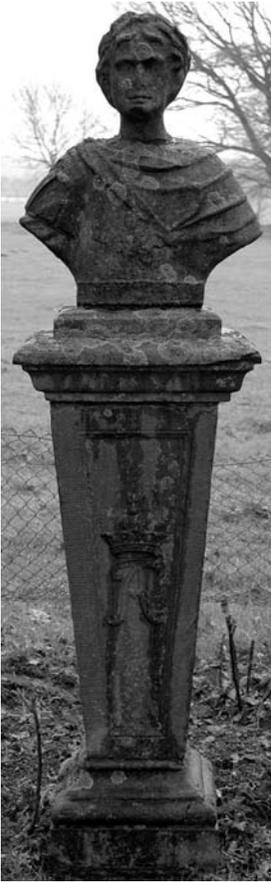
5 Sassenberg, Füchtorferstr. 62, Büste eines römischen Kaisers, 2. Hälfte 18. Jh. Gesamtansicht. Zustand am 12.04.2006.

6 Sassenberg, Füchtorferstr. 62, Büste eines römischen Kaisers, 2. Hälfte 18. Jh. Ausschnitt von der Stelenabdeckplatte mit offenem Riss. Zustand am 12.04.2006.

Sassenberg, Füchtorferstr. 62 (Hof Rath), Büste eines römischen Kaisers 2. H. 18. Jh. Von den heute noch neun erhaltenen Büsten wurde eine Büste 1986 im Acrylharzvolltränkungsverfahren behandelt. Bereits nach einem Monat wurden verfahrensbedingte Risse gemeldet, die sich nunmehr kontinuierlich vergrößerten. Zur Kontrolle wurde der Sockelwerkstein aufgeschnitten, worauf sich im Querschnitt eine nicht durchgetränkte Zentrumszone zeigte, von der verfahrensbedingte radiale Risse ausgingen. Im Mai

1987 waren alle Risse nachinjiziert und die Büste wieder errichtet. Danach öffneten sie sich fortlaufend wurde, wobei 1991 die Büste erneut abgebaut wurde und sodann die gerissene Stelenplatte in zwei Stücke zerfiel und eine undurchtränkte Zentrumszone freigab. 1992 fanden eine Nachtränkung und die Wiedererrichtung statt. Bei der denkmalpflegerischen Kontrolle 2006 zeigten sich erneut offene Risse. Das Fazit ist mit dem des Loretbildes identisch.

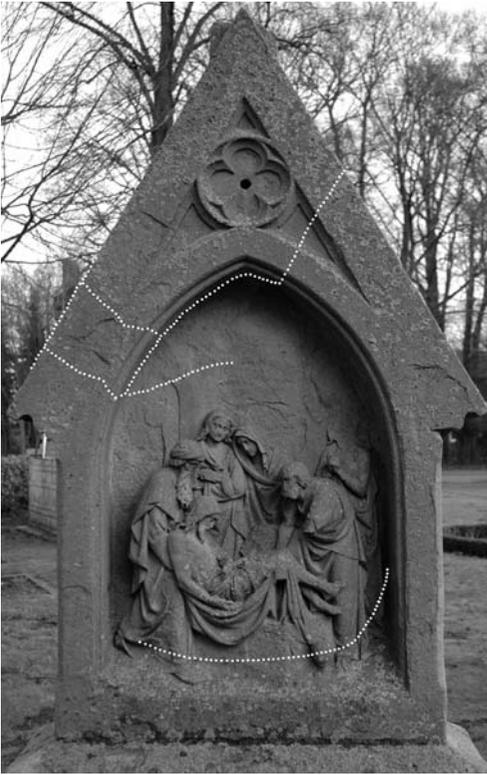
7 Ochtrup-Welbergen, alte kath. Pfarrkirche St. Dionysius, Kreuzwegstation auf der Einfriedungsmauer, Ende 19. Jh. entstanden. Station Nr. XI. Zustand und Kartierung der Risse am 13.01.2006.

Die Kontrolle des Erhaltungszustandes ergab, dass an drei Stationen (Stationen 1, 2, 3) keine Risse und an sechs Stationen (Stationen 4, 5, 6, 7, 8, 11) neue und neuartige Risse entstanden sind. Sie sind bis 1,5 mm breit und bisweilen durch die gesamte Steintiefe der Stationen führend. Der Rissverlauf ist in der Regel nicht identisch mit den Formen der Reliefbilder oder der Architektur. Bei der Station 11 haben sich an alten Stellen Risse wieder geöffnet. Diese verlaufen offenbar mit der Schichtung des Baumberger Kalksandsteines. Alle Steinoberflächen wirken gut verfestigt, Symptome von verwitterungsbedingten Steinverlusten waren nicht zu beobachten. Die Oberflächenbesiedlung von Mikroorganismen bis hin zu Flechten darf im Falle des Standortes im Freien als normal bezeichnet werden.

Fazit: Auch in diesem Falle sind mit der Acrylharzvolltränkung neuartige Schadensursachen und akute Schäden in Gestalt von Rissen aufgetreten. Die Weiterführung der konservatorischen Sicherung ist geboten.

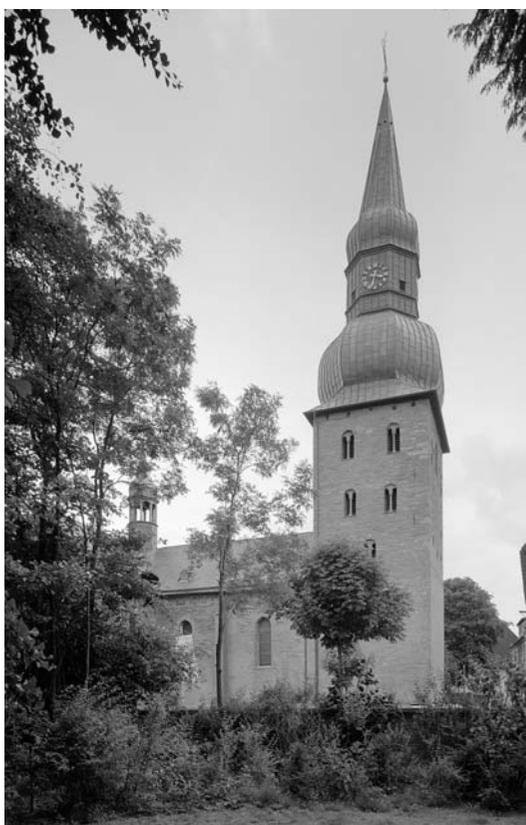
1 Außenansicht des Kirchturms nach der Sanierung 2005.

Der konstruktive Kern der im Jahr 1715 zweistöckig verzimmerten Welschen Haube besteht aus einem achteckig angeordneten Ständerpolygon mit Mittelpfosten, das ab Mauerkrone des Turmschafts eine Höhe von etwa 12,5 m einnimmt. Darauf sitzt ein oktogonaler Pyramidenhelm mit Kaiserstiel, der die Gesamthöhe des Turms auf 23 Meter vervollständigt. In der Breite erreicht das mittig in den quadratischen, 8,30 m x 8,30 m messenden Turmgrundriss eingestellte Achteck der Pfosten etwa zwei Drittel der Ausdehnung des steinernen Unterbaus. Vier der Polygonseiten verlaufen je parallel zu den Turmwänden. Der prägnante Helmumriss setzt sich aus einer über das Turmviereck ausschwingenden unteren Kuppel, dem der Höhe nach hälftig aus derselben herausragenden Oktogonzylinder als Laterne und einer darauf sitzenden kleinen Kuppel mit dem erwähnten pyramidalen Abschluss zusammen. Beide Kuppeln sind aus gekrümmten Achteckflächen zusammengesetzt, so dass sich die Gratlinien des Helms von der Pyramidenspitze bis zur Kehle der unteren Kuppel erstrecken. Von dort laufen jeweils zwei nebeneinanderliegende Grate in einem Schnittpunkt an allen vier Traufecken aus. Weithin sichtbar sind zu den Haupthimmelsrichtungen auf der Laterne goldene Zifferblätter angebracht, die durch zwei Gesimse unterhalb und das darüber befindliche Traufgesims der oberen Kuppel horizontal gerahmt sind. Kugel und Kreuz schmücken die hochaufragende Turmspitze. Die Eindeckung besteht seit 1976 aus vertikalen Bleibahnen mit versetzten Stößen.

Der Mittelpfosten und die Oktogonpfosten sind druck- und zugfest mit der Balkenlage verbunden. Letztere liegt verkämmt auf zwei Mauerlatten und ist als Sternbalkenlage konstruiert. Das den Mittelstiel unterstützende Balkenkreuz ist gegenüber den Turmseiten um 30° gedreht. Zwischen dessen Kreuzarmen ist zur Lastverteilung eine Auswechslung in Form einer Quadratraute von etwa 2 m Seitenlänge

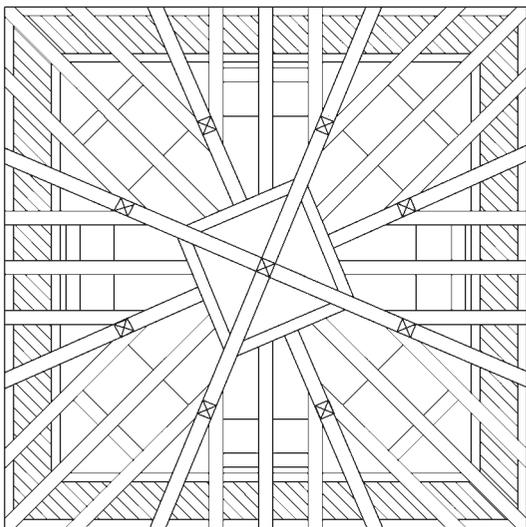
2 Grundriss Sternbalkenlage mit Stern in Kehlenhöhe.

eingefügt. Je drei an der Außenkante der Mauerkronen bündig endende Stichbalken pro Quadrant zweigen als Strahlen von den Außenseiten der Quadratraute ab. Nach außen zu verästelt sich die Balkenlage in Form eines feingliedrigen sternförmigen Deckengerüsts, das an insgesamt 32 Auflagern die Lastabtragung des Turmhelms auf den gemauerten Schaft bewerkstelligt. Auf den vier Kreuzarmen und auf den vier Mittelstrahlen stehen die acht Pfosten des 5,30 m durchmessenden Oktogons. Einen Mauerstuhl im obersten Turmgeschoss in Verbindung mit der Helmkonstruktion hat es nicht gegeben. Zeitgleich mit der Errichtung des Barockhelms in den Jahren 1715 bis 1716 sind fünf aussteifende An-

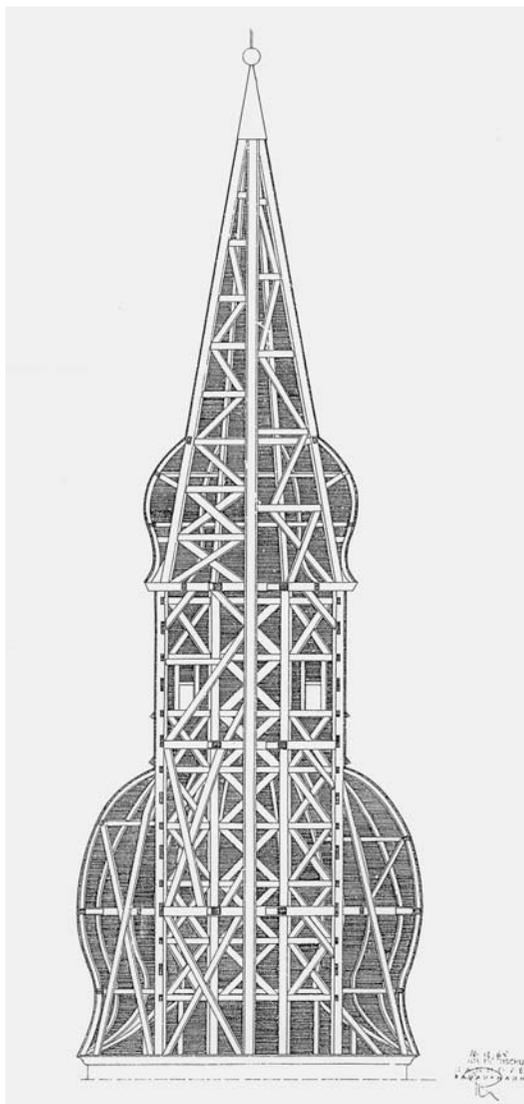
3 Vertikalschnitt 1965.

Bei der oberen Zwiebel ist die Hüllkonstruktion ebenfalls mit Bügen konstruiert. Die auf das Oktogon gestellte Pyramidenkonstruktion der Turmspitze besteht aus acht Schrägstreben, die mit dem Kaiserstiel verriegelt sind. Dabei wechselt die Höhenlage der Ausriegelung von Strebe zu Strebe.

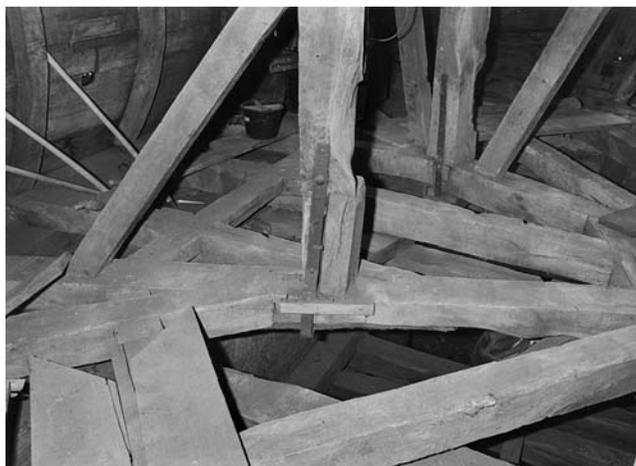
5 Sternbalkenlage mit Fußpunkten der Oktogonstützen. 2002.

Wegen der über Jahre eingedrungenen Feuchtigkeit hatten insbesondere die Hölzer der geschweiften Hülle und die Fußpunkte der Deckenbalkenlage erhebliche Fäulnissschäden. Als gefährlich stellte sich

heraus, dass ein Deckenbalken unterhalb eines äußeren Pfostens gebrochen war. Aufgrund des enormen Materialbedarfes für dieses aufwändige Dachwerk haben die Erbauer auch drehwüchsiges, fehlkantiges Holz für einige der Oktogonsäulen verwendet. Als Folge davon konnte man Aufspaltungen und Risse der betreffenden Pfosten feststellen. Altersbedingt hatten sich viele Zapfenverbindungen gelöst, die Holznägel waren abgeschert. Druck- und Zugkräfte aus Windbelastung waren die Ursachen. Obwohl schon in der Vergangenheit Reparaturen durchgeführt worden waren, kam man bei der aktuell anstehenden Maßnahme nicht umhin, die Horizontalaussteifung des Zwiebelturms zu verbessern. Bei der statischen Begutachtung des Turmdachwerks konnte festgestellt werden, dass die Verzimmerungsqualität des inneren Tragwerks sehr viel besser war als die des einfach vernagelten Spantengefüges der Hüllkonstruktion von unterer und oberer Haube.

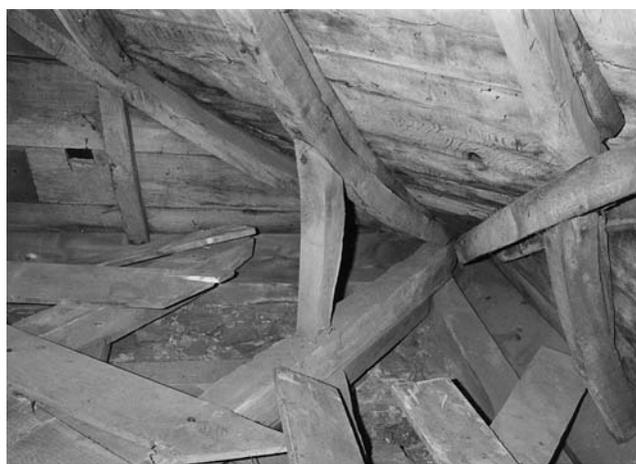
6 Blick in Turmecke mit Kehlschiffen und Gratsparren. 2002.

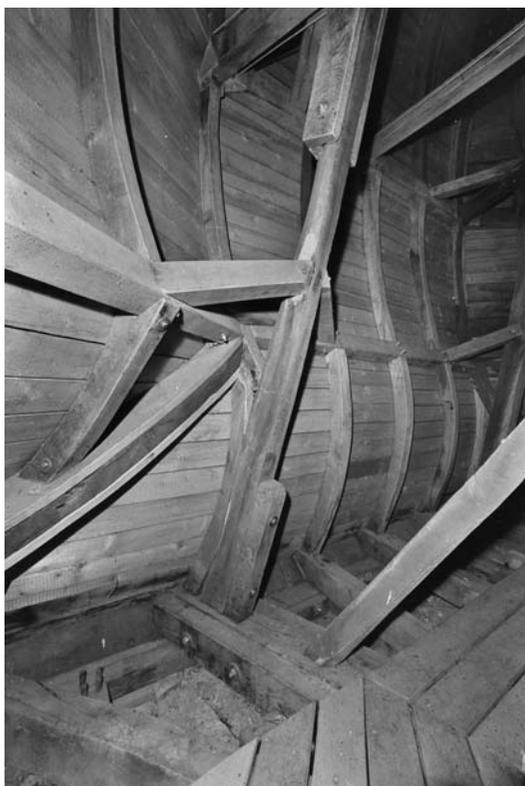
7 Die reparierte Außenhülle der unteren Zwiebel. 2003.

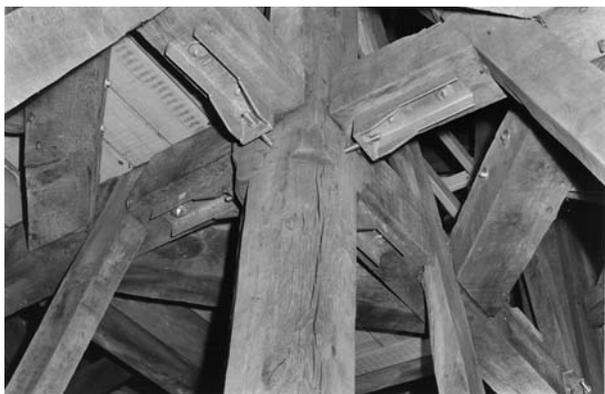
8 Der sanierte Anschlusspunkt des Mittelpfostens zur ersten Horizontalebene. 2005.

Von der herausgehobenen Funktion der Verbindung des Mittelpfostens und der Oktogonpfosten zu der lastverteilenden unteren Balkenlage zeugen die bauzeitlichen Eisenkonstruktionen. Diese bestehen aus geschmiedeten und auf der Unterseite des zugehörigen Deckenbalkens durchlaufenden flachen Eisenbügeln, die seitlich mit den aufstehenden Pfosten durch zwei Schmiedebolzen verbunden und dazu mehrmals mit kräftigen Eisenstiften durch das gelochte Band hindurch vernagelt sind. Den Bolzen wird durch ein aufgespleißtes Keilschloss der nötige Halt und Anpressdruck gewährt. Beim Mittelpfosten ist der Bügel durch ein Paar der Kreuzbalken

durchgesteckt und verläuft auf der Unterseite des eingezapften anderen. Da dem alten Eisenmaterial ein gewisser Verschleiß zugemessen werden musste, wurde diese Konstruktion ihrer Funktion nach erneuert, jedoch wurden dazu verzinktes Material und herkömmlich lieferbare Stahlzeugnisse verwendet. Wo es möglich war, wurde die alte Verbindung in situ belassen und die neue Stahlverbindung additiv daneben angebracht. Der schwächere der beiden Arme ist jetzt zusätzlich nochmals durch eine seitliche Zugverbindung über den Kreuzungspunkt hin verstärkt. Gewalztes Flacheisen, angeschweißte Rundstähle und unterseitige U-Profile bestimmen jetzt die neue Ästhetik der wichtigen Verbindungspunkte.

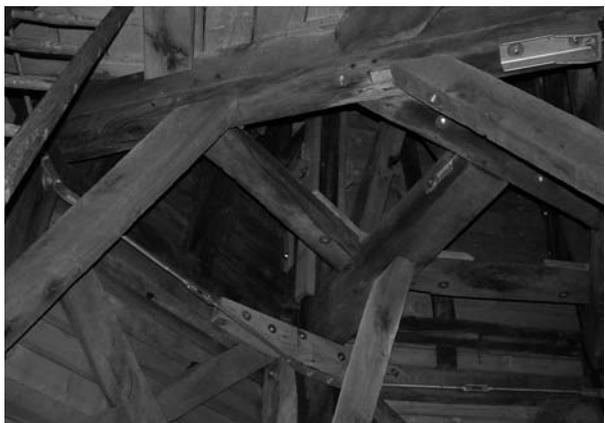
9 Oberer Abschluss der Laterne nach der Sanierung. 2006.

zu verschmelzen. Im oberen Bereich der Laterne verstärken außerdem Knaggen die inneren Ecken der Poygonseiten. Bei den horizontal eingezogenen Zwischendecken des fachwerkenen Achtecks war eine zusätzliche Zugverankerung aus ebensolchen Rundstählen mit angeschweißten Kopf- und Endstücken aus verzinkten U-Profilen notwendig. Die realisierte Lösung zeigt eine sehr gute Planung und präzise handwerkliche Durchführung. Auch bei den schrägen Teilen der Konstruktion, bei Kopfbändern und Streben, waren zugfeste Verstärkungen in der vorgenannten Weise durch Laschen und Verbolzung unumgänglich.

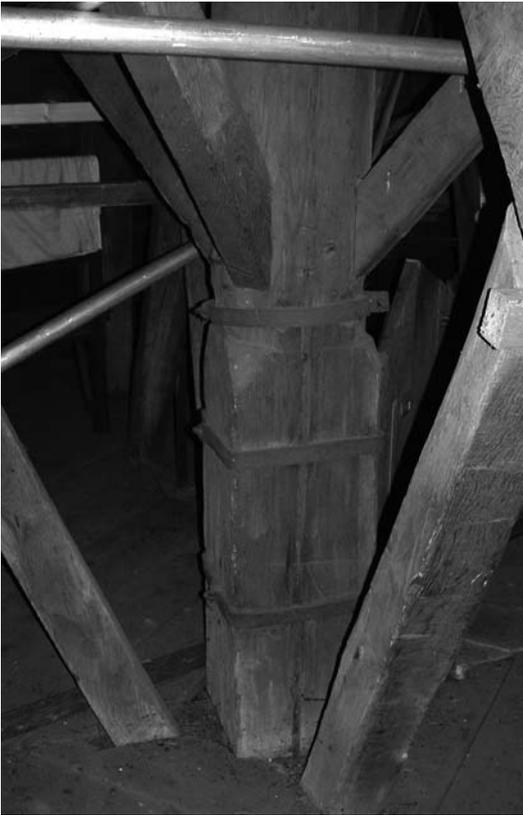
10 Der Vergleich mit dem Werler Turmhelm von Moser:
Detail Mittelpfosten. 2006.

Die gebrochenen drehwüchsigen oder verfaulten Pfosten wurden durch verbolzte Laschen angelängt und stabilisiert. Die Ringankerwirkung des achteckigen Kerns war bauzeitlich hauptsächlich durch die zahlreichen verzapften und vernagelten Riegelketten zwischen den Pfosten gegeben. Da sich diese Knotenpunkte durch die Windbelastung gelockert hatten, wurden in mehreren Ebenen des Oktogons bis hin zum oberen Ende der Laterne zusätzlich an den Stützen außen oder innen ringförmig geführte Rundstähle mit justierbaren Spannschlössern montiert. Dieses Detail war eine sehr gute Lösung, alte Zimmermannskunst mit heutiger Ingenieurtechnik

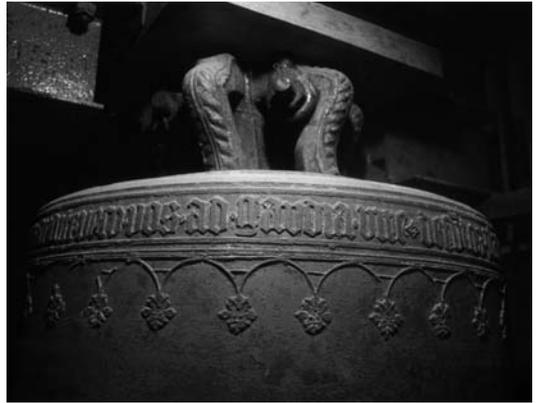
3 Große Glocke von 1466. Schulterzier.

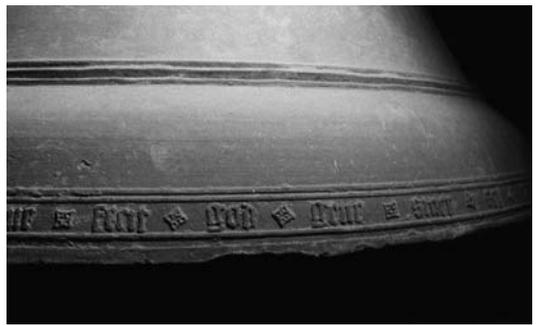
4 Große Glocke von 1466. Inschrift am unteren Rand.

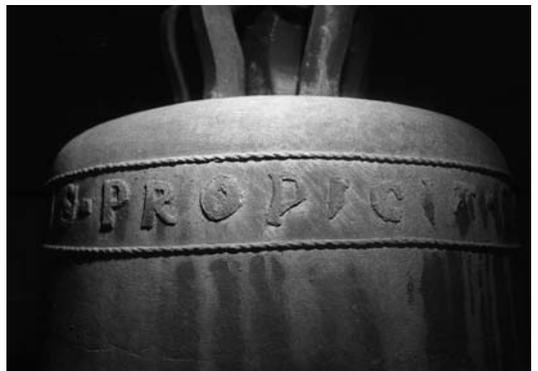
6 Mittlere Glocke (13. Jh.). Schulterinschrift.

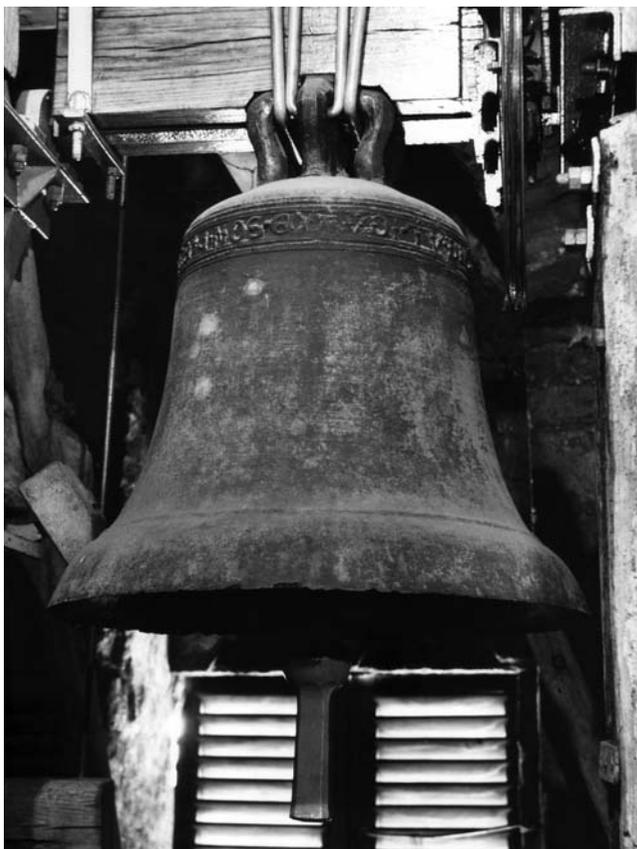
7 Kleine Glocke (um 1300). Gesamtansicht vor der Restaurierung 2004.

Die kleinste der drei Glocken dürfte nicht viel jünger sein als die vorerwähnte. Ihre Kronenform zeigt einige Ähnlichkeit mit der Krone der vorbebeschriebenen zweiten, doch dürfte wegen der sonst völlig

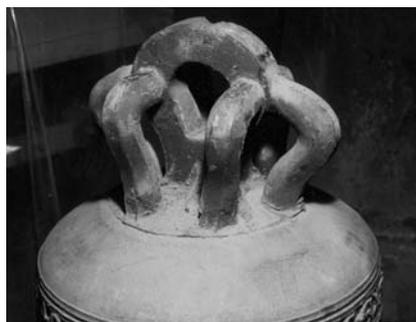
8 Kleine Glocke (um 1300). Krone.

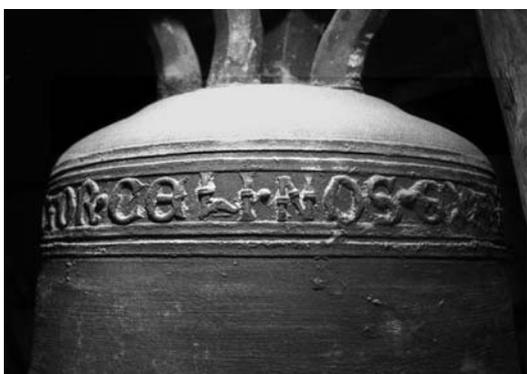
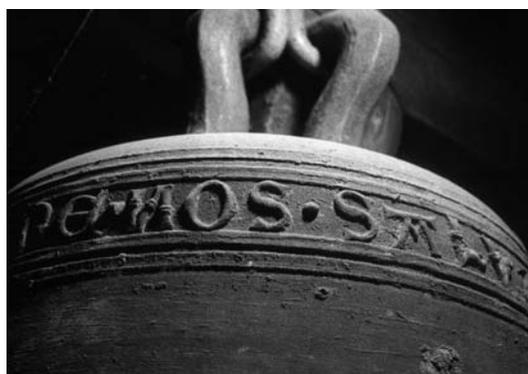
9a, b Kleine Glocke (um 1300). Zwei Ausschnitte der Schulterinschrift.

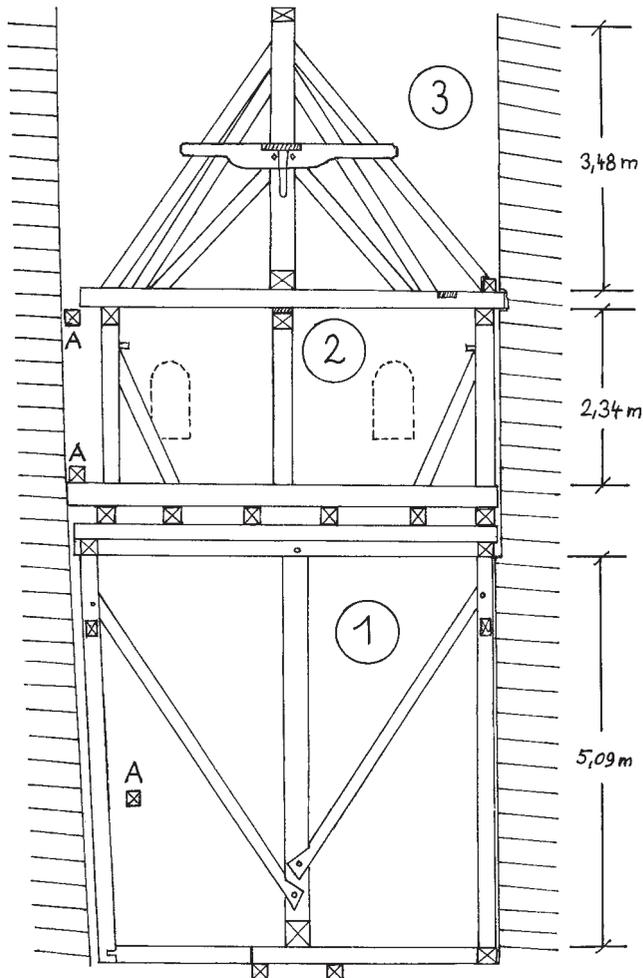
10 Glockenstuhl.

in Heiden im Laufe der Zeit zu Schäden am Holzwerk. Hauptursache dürfte, wie in den meisten Fällen anderenorts, in erster Linie Dauereinwirkung von Schmutz und Feuchtigkeit gewesen sein. So mussten in der jüngeren Vergangenheit zahlreiche Konstruktionshölzer ausgetauscht werden. Nicht immer geschahen diese Reparaturen bestandsschonend und denkmalgerecht. Insbesondere die Neumontage der Geläutes nach der ersten Schweißung der großen Glocke (1964) zog den Einbau sehr unpassend wirkender stählerner Konstruktionsteile nach sich. Um dem damals eingebauten neuen Klöppel der großen Glocke mit seinem längeren Vorhang den nötigen Schwingbereich zu verschaffen, wurde kurzerhand die den unteren Querverband bildende Schwelle des Glockenstuhles durchgesägt. Konnte dieser unverständliche Eingriff jetzt nicht mehr rückgängig gemacht werden, so war es immerhin möglich, die zahlreichen Stahleinbauten zu beseitigen und die Glocken, wie es früher auch üblich war, auf Zangen aufzulagern, die den Stuhlwänden vorgesetzt wurden. Für die neuen Joche wurde vom Vf. eine schlichte, an regionaltypische Formen angelehnte Gestaltung vorgeschlagen und ausgeführt. Dabei gelang es, durch eine besonders schwere Konstruktion der Joche den Glocken einen ruhigen und ausgeglichenen Läuterhythmus zu verleihen.

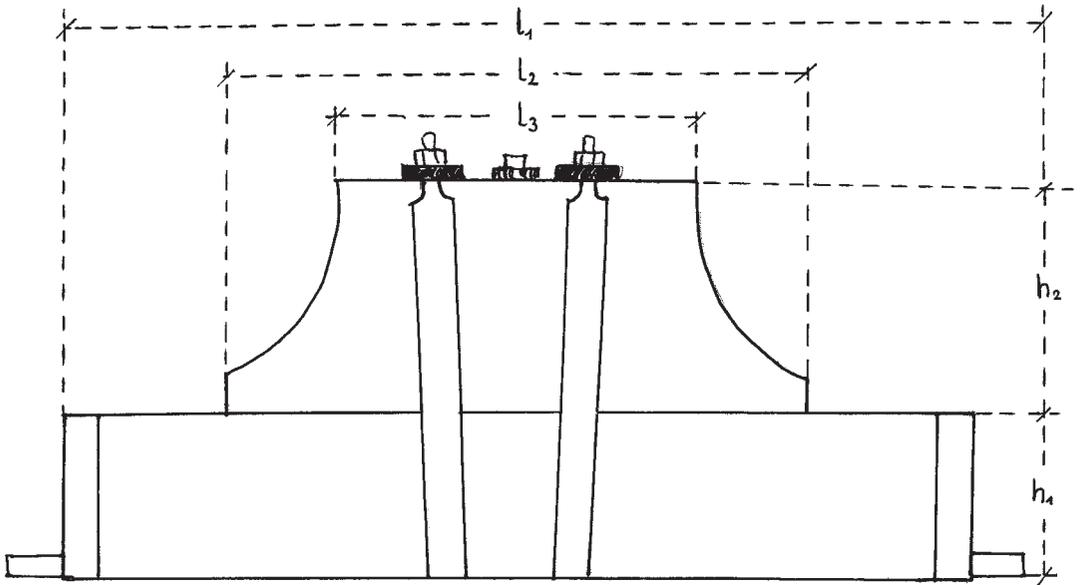
11 Die neuen Joche.

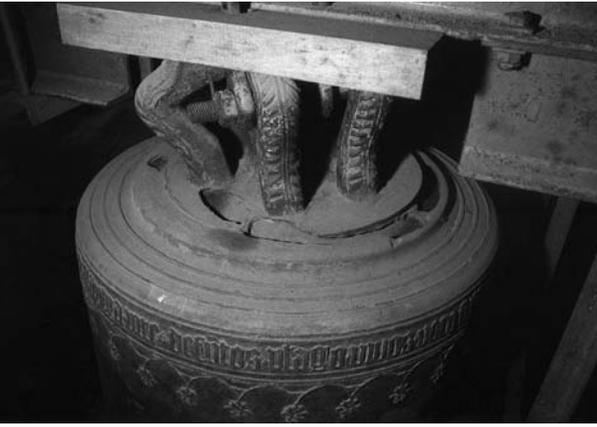
12 Große Glocke von 1466. Gussfehler im Plattenbereich.

Im Jahre 1964 musste die große Glocke erstmals an einem Riss geschweißt werden. Sämtliche gusstechnisch problematischen Befunde, insbesondere die Unterspülungen einiger Henkelansätze auf der Platte und die stark ausgeschlagenen Schlagringbereiche mussten dabei aber unverändert belassen werden, da eine Korrektur solcher Befunde schweißtechnisch damals noch nicht möglich war.

Einige Probleme bereitete die große Glocke. Hier stand angesichts der erheblichen Gussfehler die Entscheidung an, ob ein Verschweißen der Fehlstellen ausreichte oder angesichts des erheblichen Schadensumfanges eine ganz neue Krone mit Platte nach Befund herzustellen und einzuschweißen war. Nach sorgfältiger Voruntersuchung der Glocke zeichnete sich jedoch die Möglichkeit ab, die Fehlstellen einzeln beizuschweißen, wodurch die gesamte Originalsubstanz der Krone erhalten werden konnte. Das bedeutete aber gleichzeitig, bei der Montage der Glocke am Joch mit der erheblichen Schiefstellung von Platte und Krone zurecht kommen zu müssen und dennoch ein einwandfreies Läuteverhalten sicherzustellen – eine schwierige Aufgabe, die aber von der ausführenden Firma hervorragend gelöst wurde. Ein ärgerlicher, weil vermeidbarer Mehraufwand ergab sich aus dem Umstand, dass man zur bloßen Erleichterung der Montage am Joch im Jahre 1964 den Mittelbogen der Krone kurzerhand abgesägt hatte; nun war er nachzuformen, abzugießen und anzuschweißen.

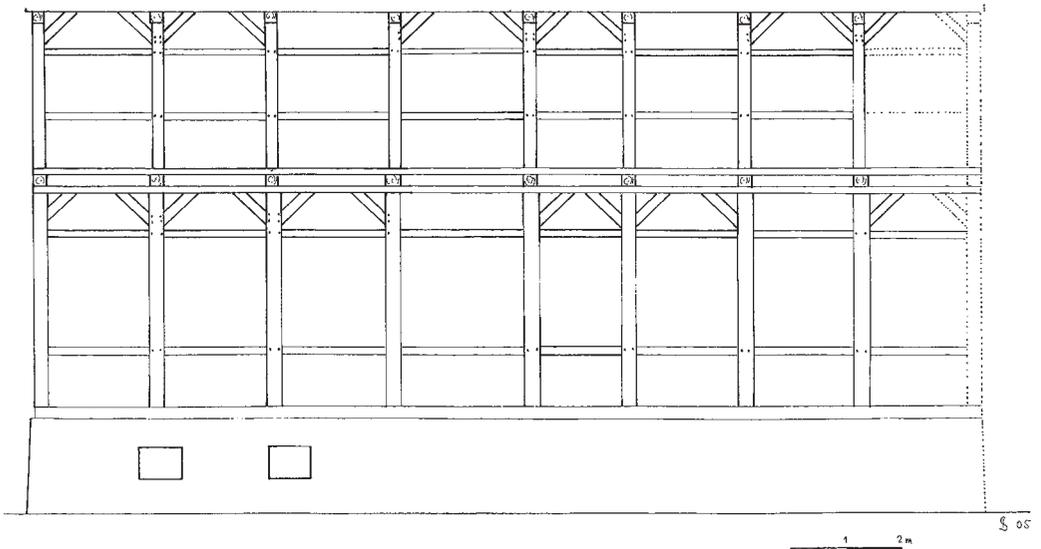
3 Ehemalige Stiftskurie Kirchplatz 5. Fachwerkgefüge der rückwärtigen, westlichen Traufwand in Rekonstruktion des ursprünglichen Zustandes 1668.

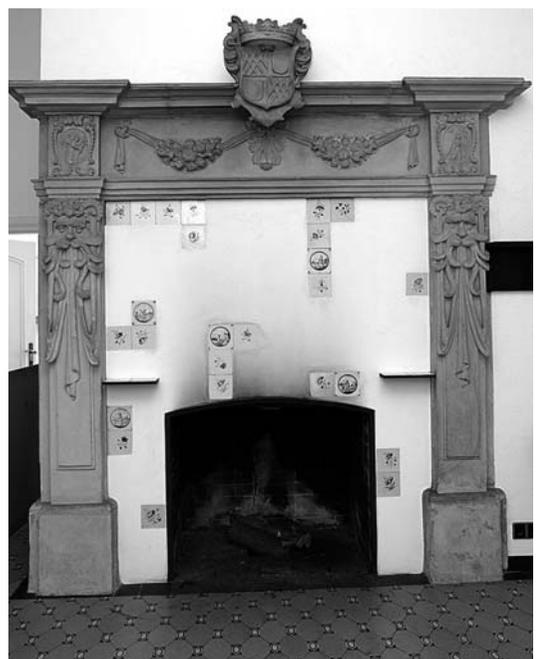
4 Ehemalige Stiftskurie Kirchplatz 5. Küchenherd von 1668 im Zustand 2004.

Die einstige Küche als heute aufgrund der freiliegenden Baudetails beeindruckendster Raum des Hauses nimmt die hintere Hälfte der linken Zone des Erdgeschosses ein. Hauptsächliches Schmuckstück ist der prächtige Herd mit Inschrift und Wap-

penstein der Stiftsdame Margaretha Cornelia von Merveldt. Daneben beeindruckten die beiden mächtigen, profilierten Geschossbalken, die von Kopfbändern mit Beschlagwerkornamentik unterstützt werden. Das Fehlen der Kopfbänder am dritten freiliegenden Geschossbalken deutet darauf hin, dass auch hier einstmals die im heutigen Eingangsbereich noch vorhandene Quer-Trennwand verlief; in ihrer Flucht liegt zudem die Tür zu der umbauten, die Kelleranlage erschließenden Treppe. Die Kelleranlage selbst erstreckt sich über drei Fensterachsen unter der rechten, nördlichen Zone des Hauses, was die darüber gelegenen Räumlichkeiten als Wohnräume ausweist. In der Küche befanden sich nach dem Sterbfallinventar von 1680 an Mobiliar u. a. *Stühle groß und kleine 20 neun Stücke durcheinander, 1 Schapp mit 2 Türen, in der Bettstätte daselbst ein drillbüren Unterbett, eines mit Linnenbüren nebst weiterem Bettwerk wohl für die Köchin oder Küchenmagd. Am Bohsemp hangend, d. h. in der Herdstelle selbst haben sich befunden ein Eisenbratwerk und dazu gehörige zwei Bratspieße, 2 Füße und 1 Pfanne, 2 eiserne Brandruten, 3 große Hähle und 4 lange Hähle* sowie weiteres Gerät zum Betrieb der offenen Feuerstelle. Fernere befanden sich *in der Küche am Balken hangend ... 12 Seiten Speck, 10 Schinken, 6 halbe Schweinsköpfe an Rindfleisch, 30 sechs Stücke, Mettwürste, 20 neue Stücke Fleischwürste.*

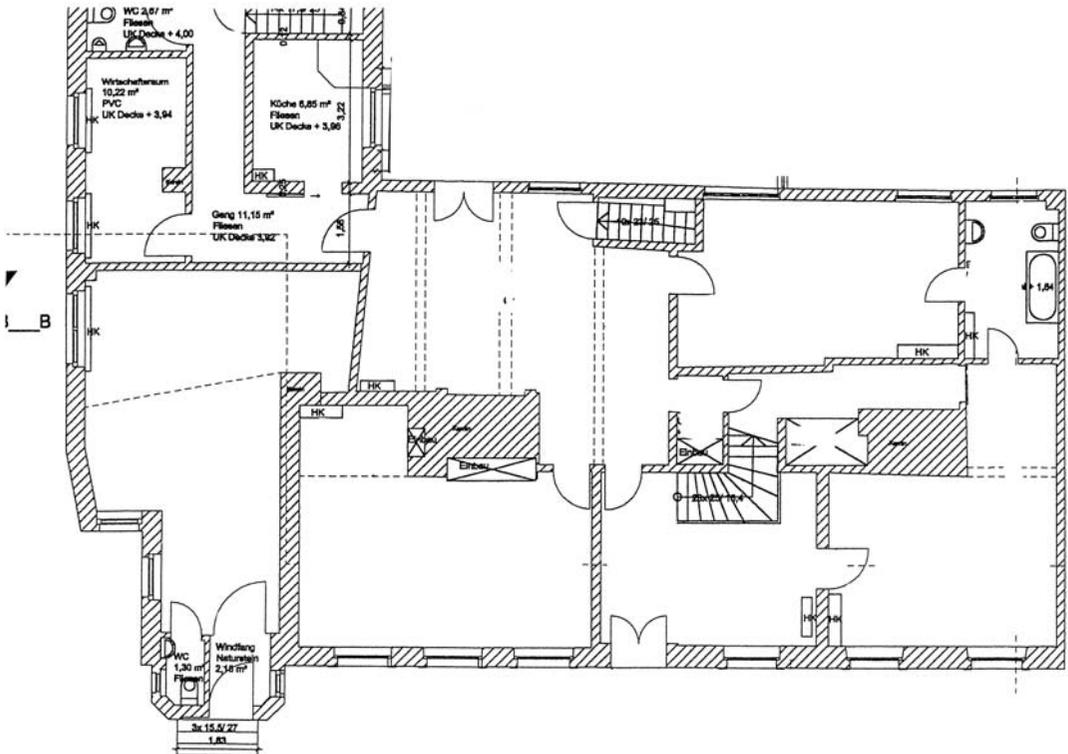
5 Ehemalige Stiftskurie Kirchplatz 5. Erdgeschoss-Grundriss im Zustand 2004.

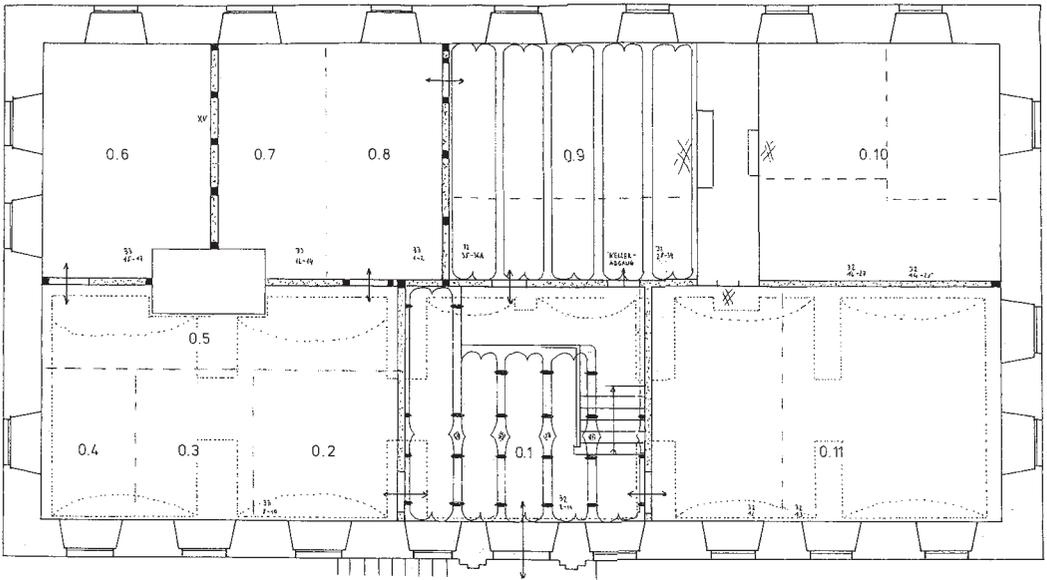
4 Menden, Hauptstraße 13. Erdgeschossgrundriss in Teilrekonstruktion des ursprünglichen Zustandes 1717.

Für die (stärker veränderte) vordere Zone des Erdgeschosses deutet die Lage der Kellerwände (im Erdgeschossgrundriss punktiert dargestellt) auf eine ursprünglich zweiräumige Unterteilung hin.

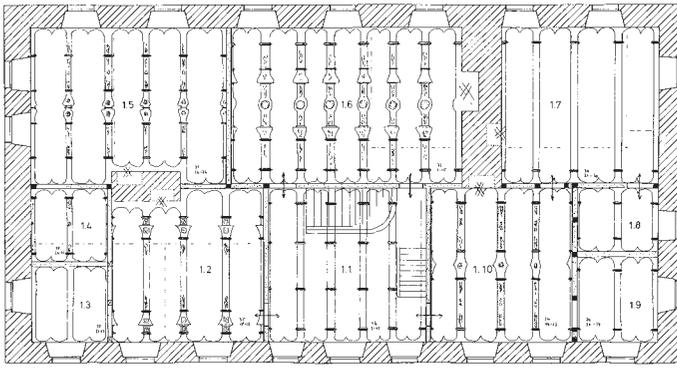
5 Menden, Hauptstraße 13. Obergeschossgrundriss in Rekonstruktion des ursprünglichen Zustandes 1717.

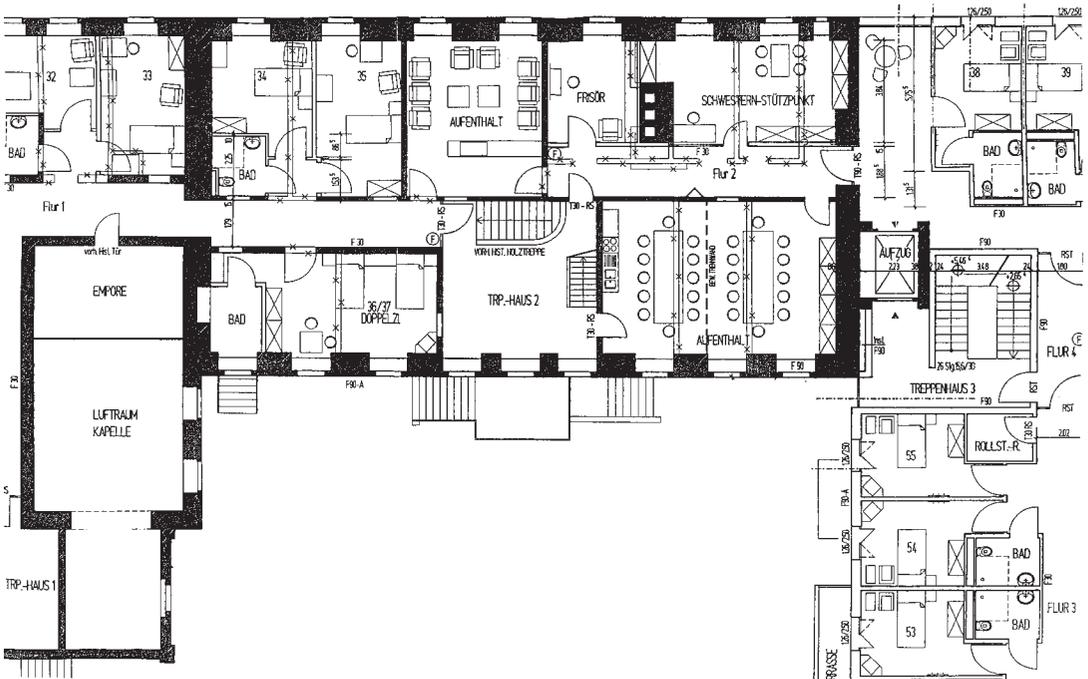
6 Menden, Hauptstraße 13. Obergeschossgrundriss, realisierte Planungen aus dem Jahr 2001. In der Wiedergabe des Planes sind nur angeschnitten der östliche Flügelbau mit Kapelle aus dem Jahr 1888 und der 2002 fertig gestellte westliche Flügelbau.

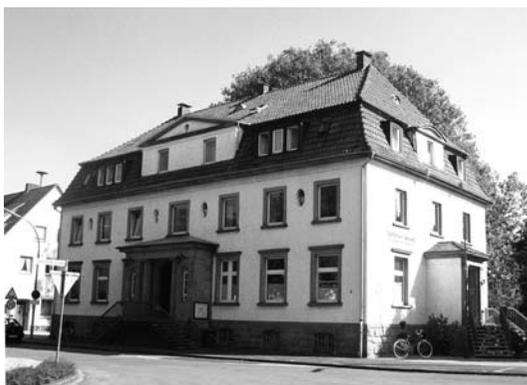
Wohn- und Geschäftshaus

Im Ortskern von Neuenkirchen liegt das historisch sehr bedeutsame zweigeschossige Wohn- und Geschäftshaus. Das Gebäude ist voll unterkellert und verfügt über ein ausgebautes Dachgeschoss. Die wesentlichen Merkmale des Baudenkmals bestehen in dem traufständigen, siebenachsigen Putzbau auf einem Kellersockel aus rustizierten Natursteinblöcken und dem mit Pfannen gedeckten Walm-Mansarddach. Die Hauptfassade ist mittig mit einem Natursteinportalvorbau mit einer aufwändigen Eingangstür zwischen Säulen ausgestattet. Darüber befindet sich im Dachbereich ein Zwerchhaus mit flachem Dreiecksgiebel, flankiert von Dachhäuschen und einem Segmentbogenabschluss. Im Treppenhausbereich mit einer Holzterrasse aus der Bauzeit liegen noch originale Fliesen. Das noch zu vermessende Grundstück hat eine Größe von ca. 920 m. In dem Gebäude befinden sich fünf Wohnungen sowie eine Praxis. Die Wohn-/Nutzfläche beträgt insgesamt ca. 632 m. Zwei der Wohnungen stehen leer. Die Ausstattung der Wohnungen ist einfach und überwiegend renovierungsbedürftig.

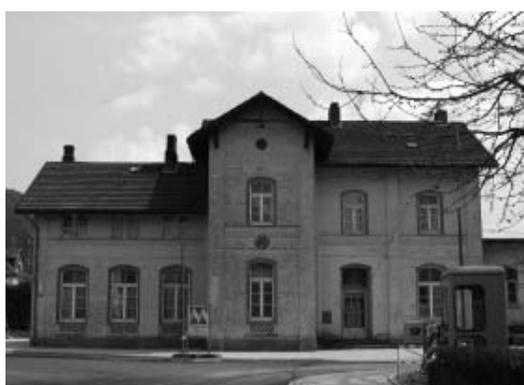
Bahnhofsgebäude

Das ehemalige Empfangsgebäude in Ziegelmauerwerk ist – bis auf den Anstrich und einige kleine Umbauten im Inneren – bis heute unverändert geblieben. Das denkmalgeschützte Gebäude eignet sich sowohl zu Gewerbe- als auch zu Wohnbauzwecken. Das Gebäude ist teilweise unterkellert und besteht aus:

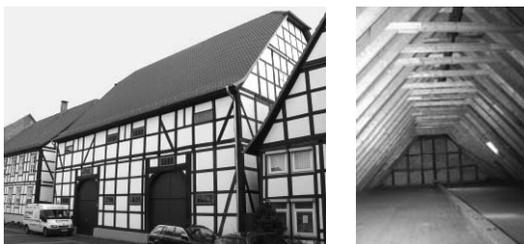
Das denkmalgeschützte Scheunengebäude aus dem Jahr 1797 ist in Fachwerk auf einem massiven Sockel erbaut. Im Erdgeschoss ist es durch eine Querwand zweigeteilt. In der Vorderfront befinden sich zwei rundbogige Deelentore. Kleine Lukenfenster sind in die Gefache eingelassen.

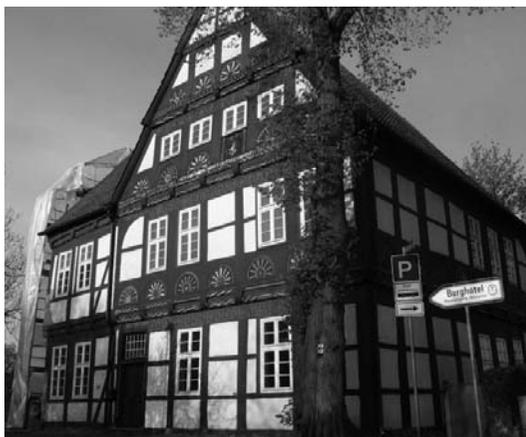
Zweigeschossiges Fachwerkgebäude im Weser-Renaissance-Stil von 1572 mit einem Anbau um 1700. Dachgeschoss nicht ausgebaut, teilunterkellert mit Gewölbekeller.

Für das Fachwerkgefüge mit seinem reichen Schnitzwerk besteht Sanierungsbedarf. Eine aussagekräftige Schadenskartierung liegt vor. Die am stärksten betroffene Südseite ist bereits aufwändig restauriert worden. Für die Ost- und Nordseite sind weitere Fördermittel bei der Bezirksregierung beantragt. Über die verkleidete Westseite liegen z. Zt. keine Erkenntnisse vor.
