Denkmalpflege

in Westfalen-Lippe

Bocholter Rathaus von Gottfried Böhm

Restaurierungen von Deckengemälden

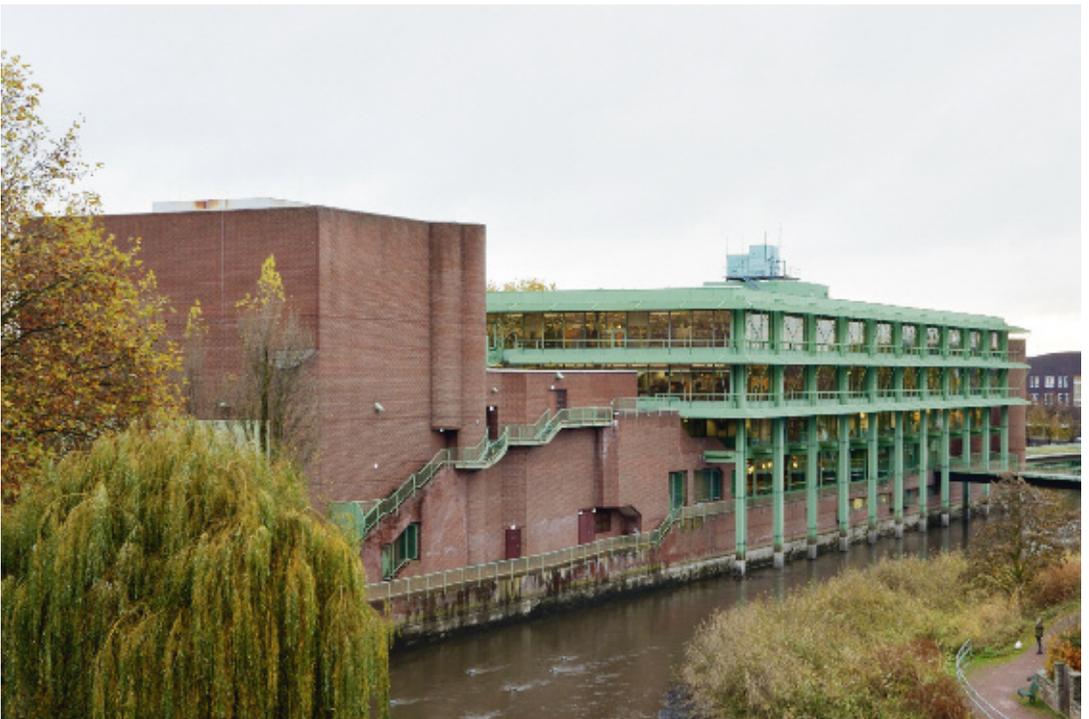
1 Rathaus Bocholt, Ansicht von Südosten.

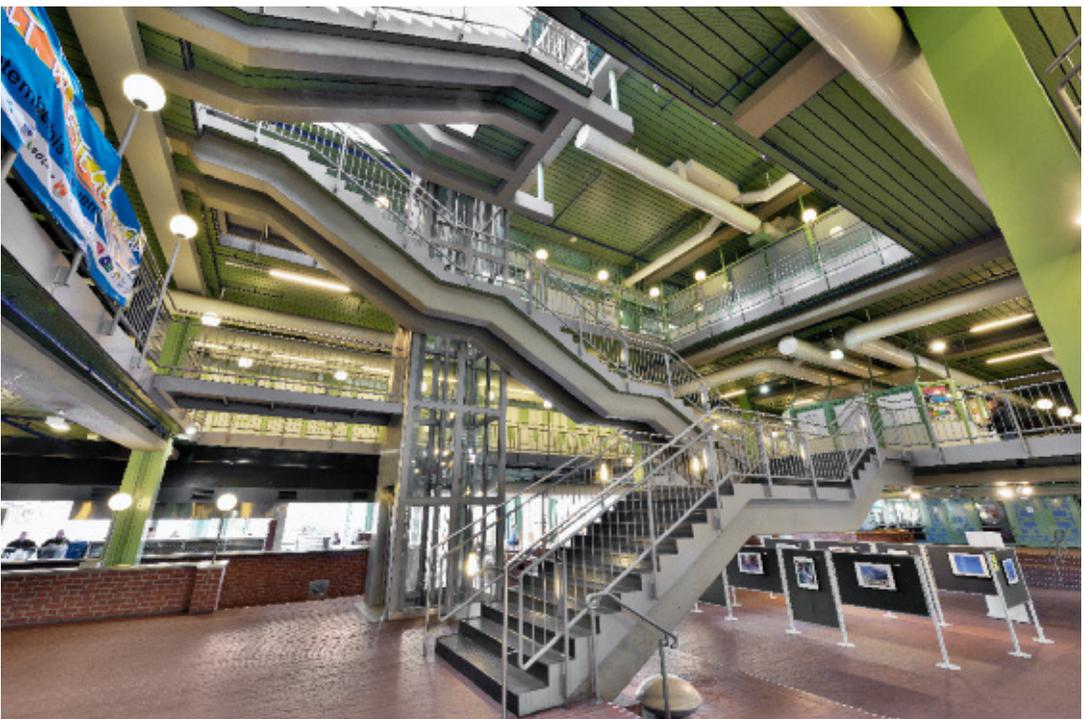
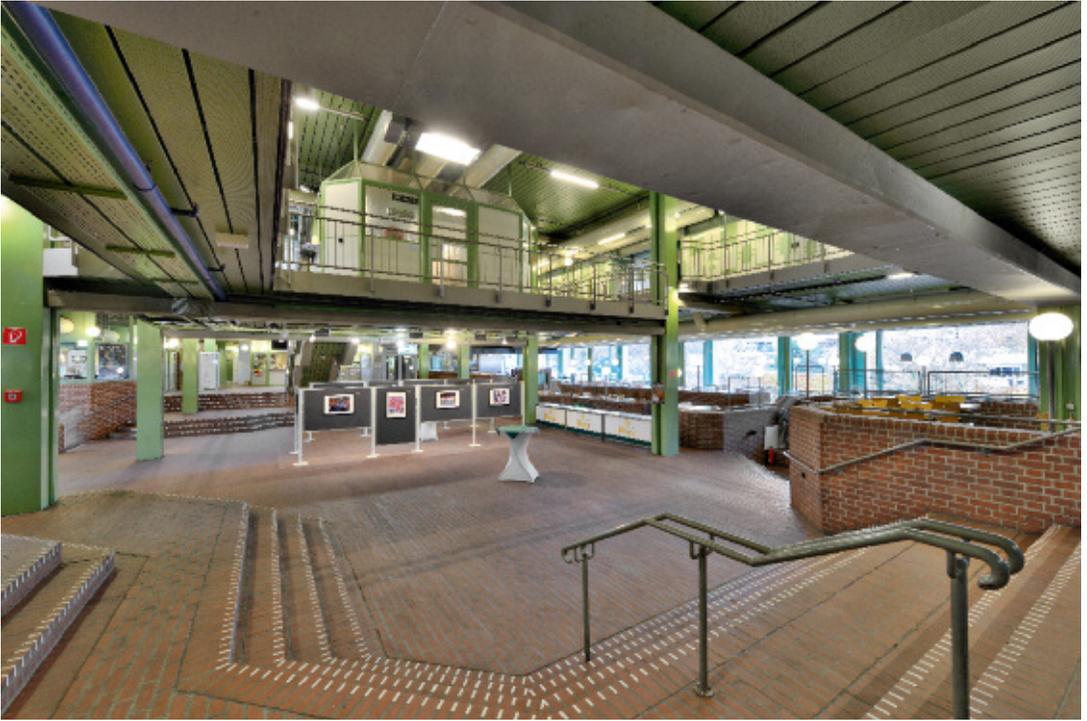
2 Die Bürgerhalle.

3 Die Bürgerhalle.

Die Bürgerhalle wurde als Mittelpunkt des Gebäudekomplexes und als Bindeglied zwischen dem Theater- und Verwaltungstrakt und dem Außen- und Innenraum konzipiert. Dadurch dient sie nicht nur als Foyer für den Rats- und den Theatersaal, sondern soll auch durch die Unterbringung von Ladeneinrichtungen und einer Kantine als Begegnungsort wahrgenommen werden. Böhm ging in

Ursprünglich hatte die Bürgerhalle kräftige Rot- und Grünfarbtöne. Während die Laternenstangen, die Treppen- und Galeriegeländer sowie die

Noppenböden auf den Treppenstufen und Galerieböden rot gefasst waren, wurden die Rohre der Klimaanlage, die Deckenverkleidung und die Stahlstützen grün gestrichen. Die Betonstützen und -balken sowie die Treppenunterzüge waren betonsichtig. Heute ist das Rot in der Halle verschwunden und durch einen grauen Anstrich ersetzt worden, während das ursprüngliche kräftige Grün durch ein helleres Grün farblich abgemildert wurde.

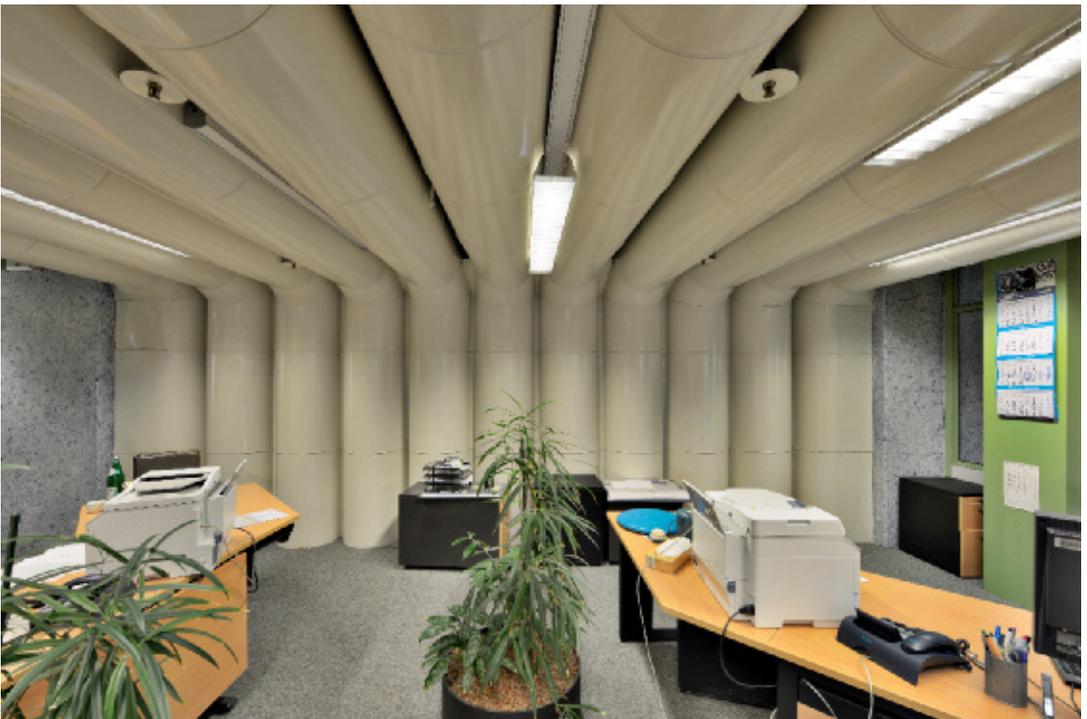
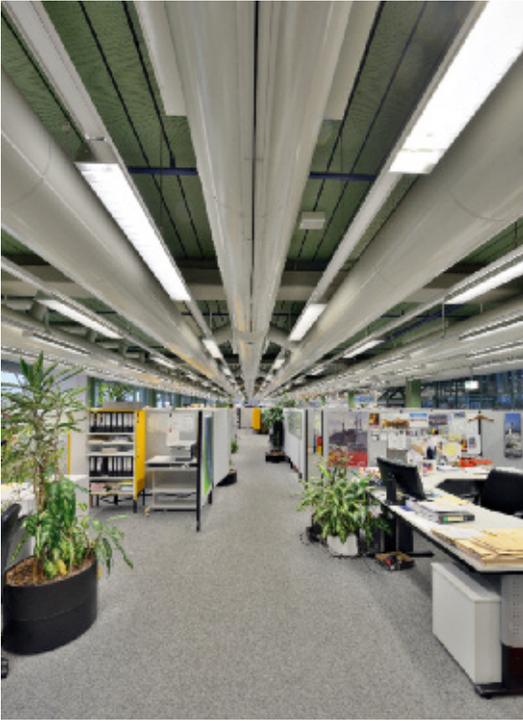
4 Großraumbüro im Zwischengeschoss.

5 Großraumbüro im 1. Obergeschoss.

Heute werden alle drei Stockwerke als Großraumbüros genutzt (ursprünglich befand sich im Zwischengeschoss eine Galerie) und sind in ihrer bauzeitlichen Ausstattung, sofern noch vorhanden, identisch. Unterhalb der grün gestrichenen Deckenverkleidung sind die technischen Installa-

tionen wie in der Bürgerhalle sichtbar montiert. Die hellgrauen Rohre der Klimaanlage verlaufen in gleichmäßigen Abständen seitlich an der Wand hinab und bilden dadurch eine skulpturale Wandstruktur, wodurch sie künstlerisch aufgewertet werden. Farblich waren die Deckenkonstruktionen vermutlich an die Farbgestaltung der Bürgerhalle

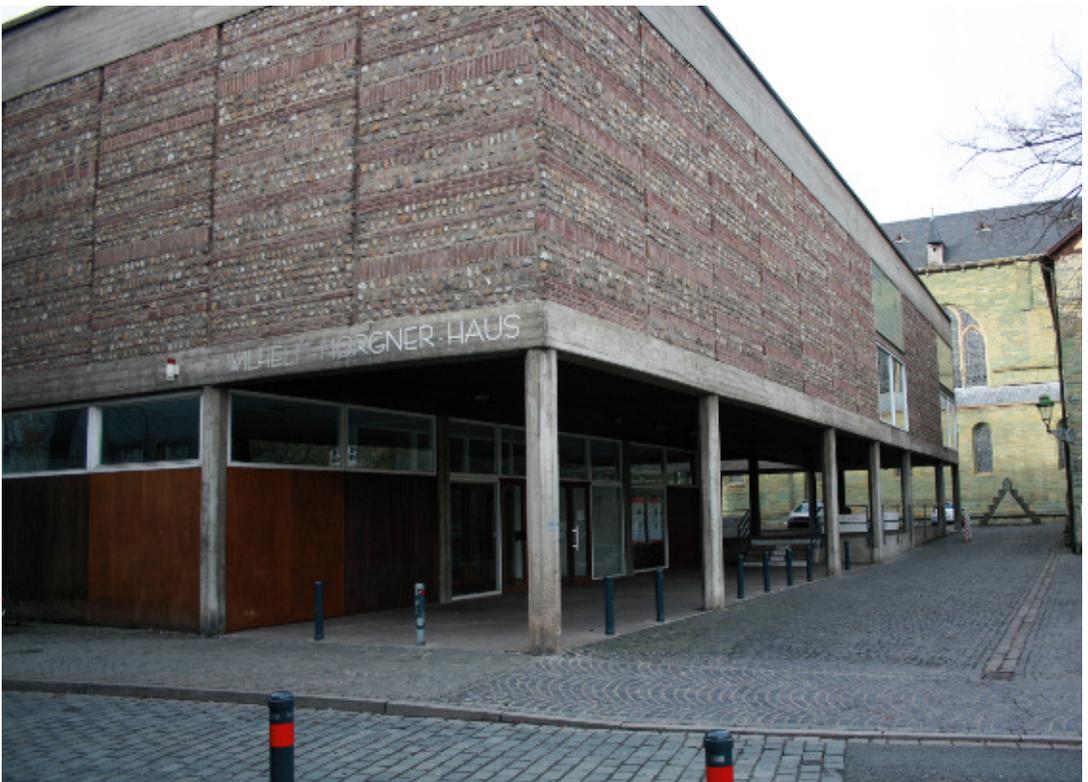
1 Die Südostecke des Wilhelm-Morgner-Haus vor Beginn der Maßnahme. 2014.

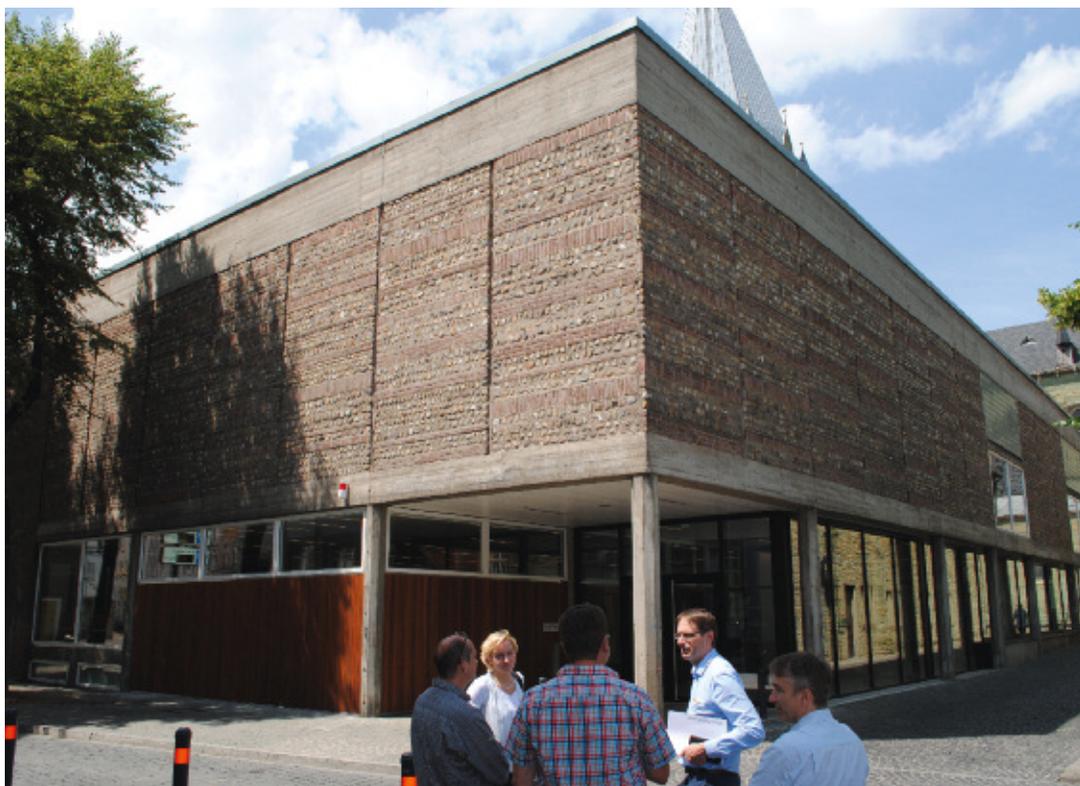
2 Die Südostecke nach Fertigstellung der Maßnahme. 2016.

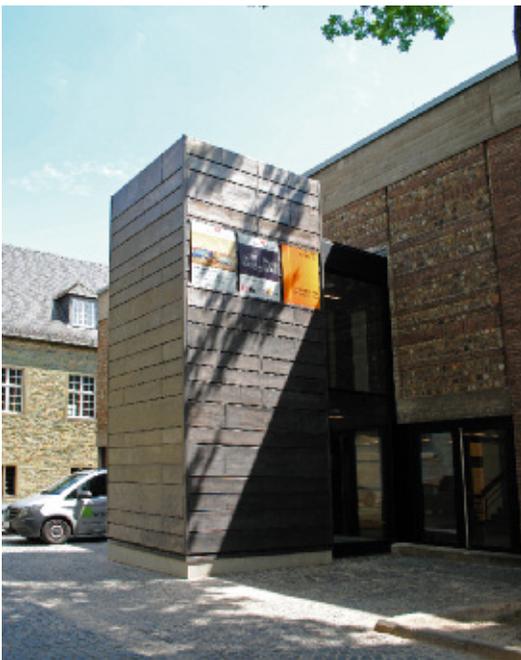
8 Die Nordfassade mit dem neuen Aufzugbaukörper.

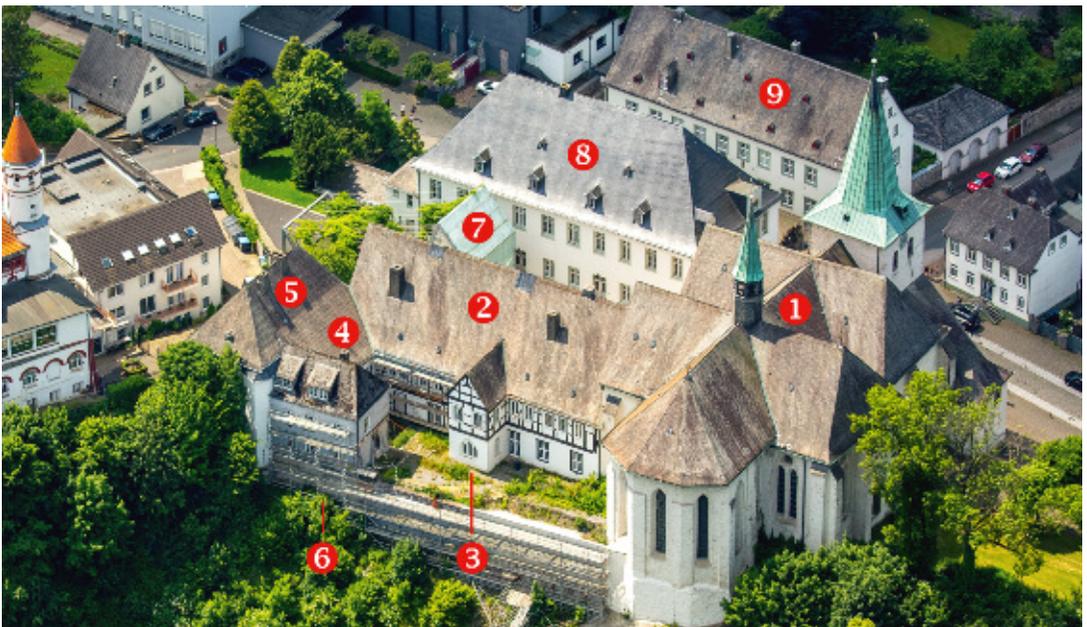
1 Arnsberg, Kloster Wedinghausen, Luftbild von Nordosten. 2016. Bauteile (heute übliche Bezeichnungen):

- 1 Propsteikirche St. Laurentius, ehemalige Klosterkirche, 2 Ostflügel mit ehemaligem Kapitelsaal, 3 Grafenkapelle,
- 4 Verbindungsbau, 5 Bibliothek, 6 Sogenanntes Hospital, 7 „Lichthaus“ an der Stelle des ehemaligen Südflügels,
- 8 Westflügel, darin ehemals u. a. Refektorium und Schulräume, 9 Prälatur.

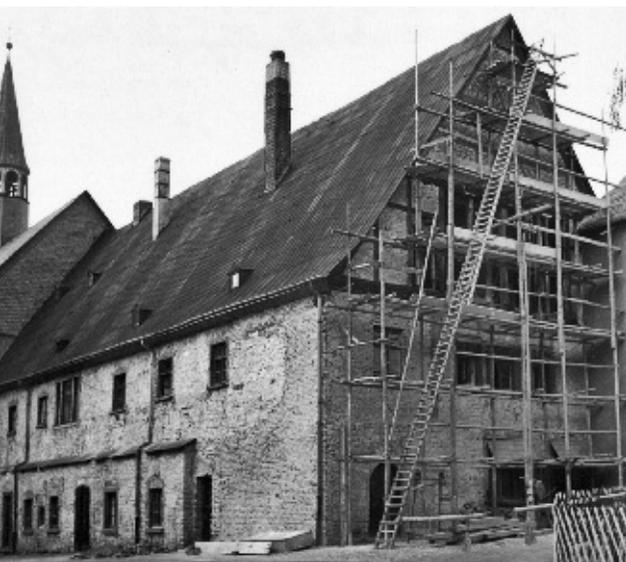
4 Ostflügel von Südwesten. Sanierung und Umbau zum Jugendheim 1959/60. An der Fassade ablesbar ist noch der Umbau des Gebäudes zu Wohnzwecken nach der Säkularisation 1803. 1959.

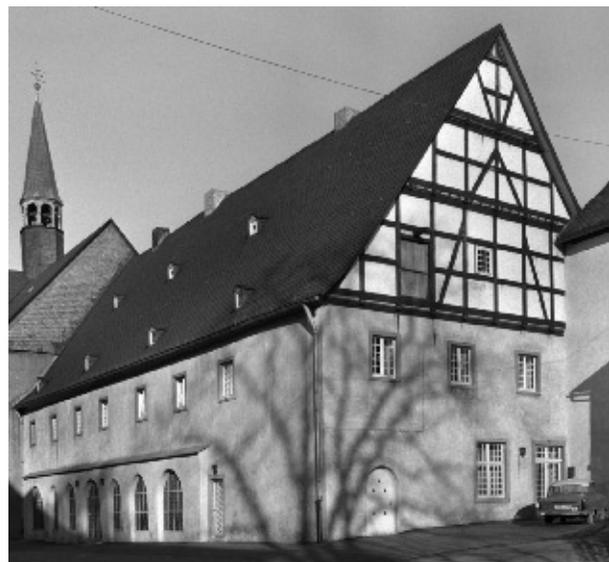
5 Ostflügel von Südwesten. Nach 1945 ist der Versuch unternommen worden, den Zustand vor 1803 teilweise zu rekonstruieren, u. a. durch Wiederherstellung der Öffnungen des Kreuzgangs (mit moderner Verglasung). 1963.

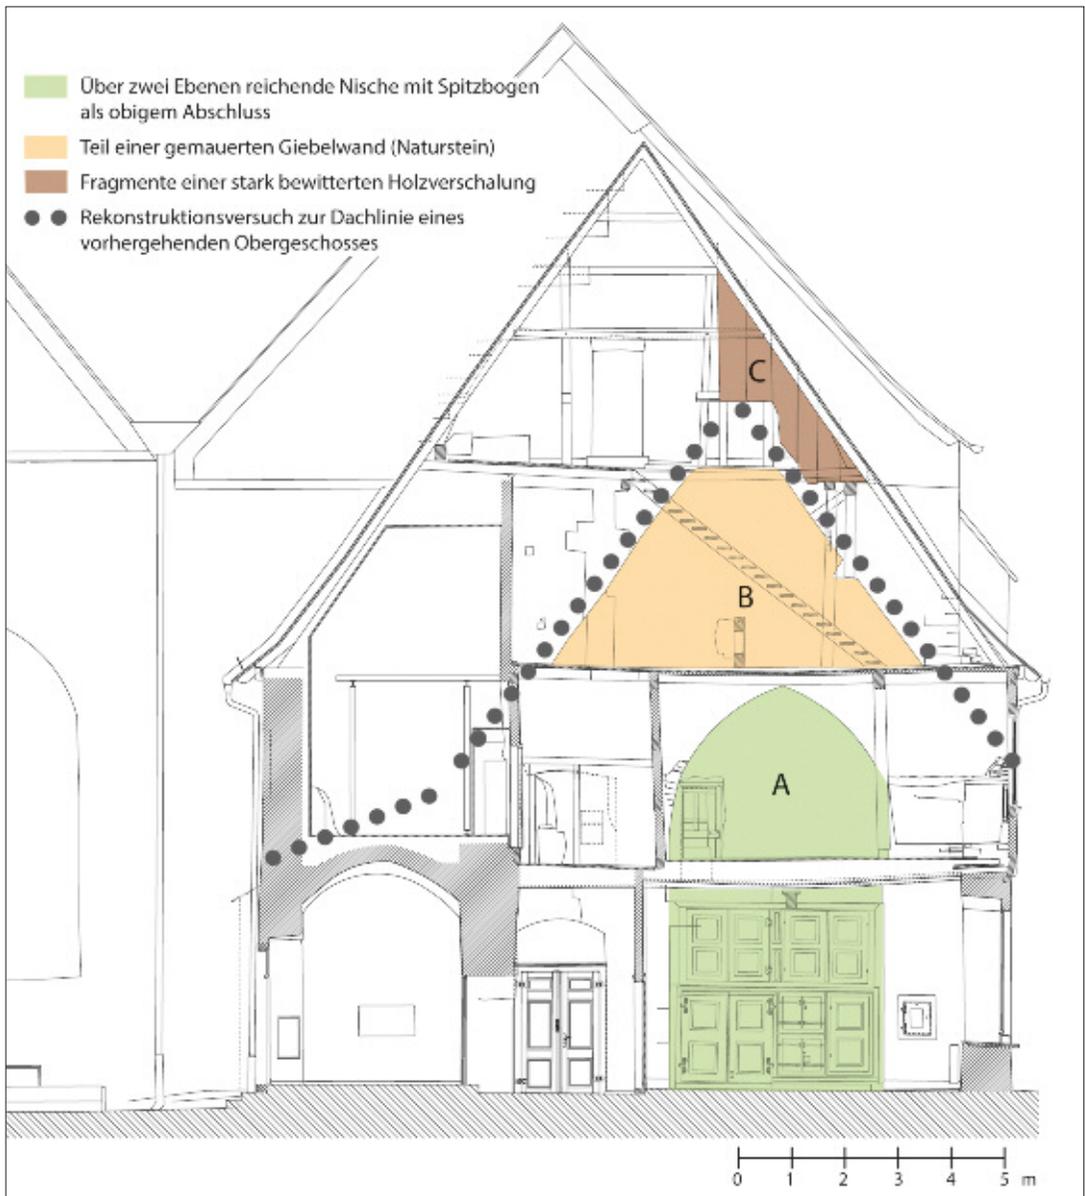
6 Übergangsbereich vom Ostflügel zur Propsteikirche, Befunde und Rekonstruktionsvorschlag zu einem Vorgängerbau.

Die Bauforschung interessiert sich besonders für Bereiche, in denen Bauteile aneinanderstoßen, weil sich durch die konstruktiven Gefüge relative Chronologien aufstellen lassen. Neben dem Anschluss der Kirche sind der Anschluss der Bibliothek und des Verbindungsbaus zum „Hospital“ im Südosten des Ostflügels besonders aufschlussreich. Das spätere Bibliotheksgebäude (Abb.2: L) hatte offensichtlich zunächst Fachwerkaußenwände (wenigstens im oberen Bereich). Davon zeugen noch die umlaufenden Rähme mit den erkennbaren Nagel-löchern in regelmäßigen Abständen für die darunter ursprünglich angeordneten Ständer. Das Gebäude, das bis 1666 als Abtwohnung diente, ist in diesen Proportionen wahrscheinlich in die erste

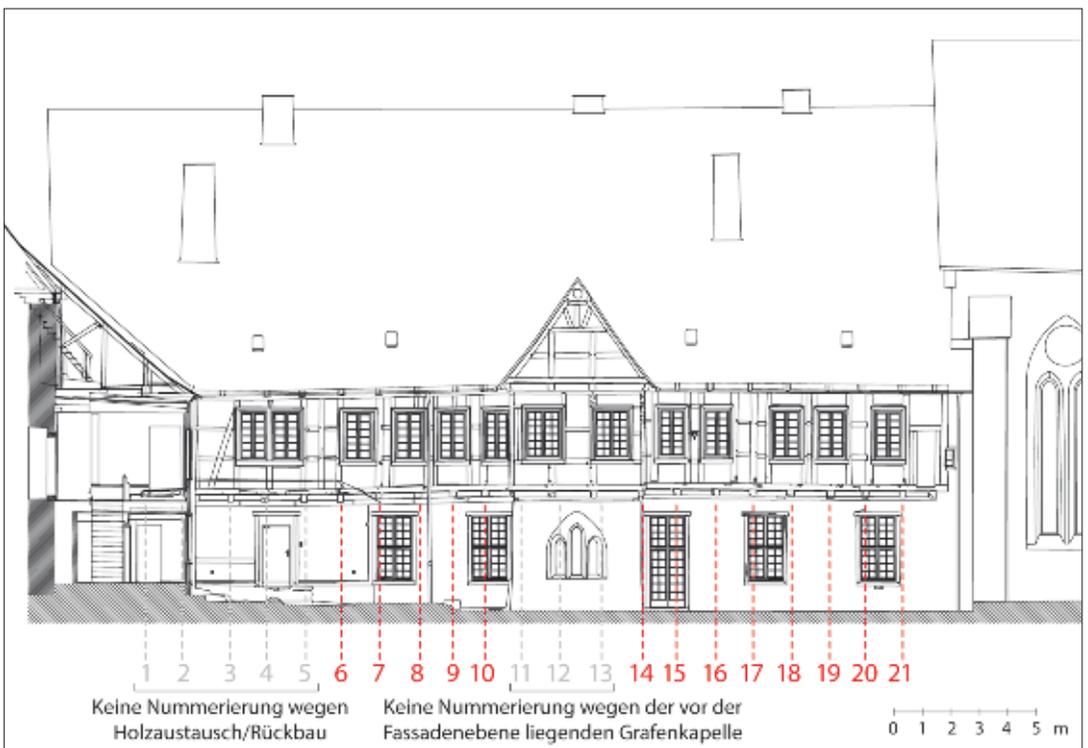
7 Ostflügel, Ostfassade von 1655/56 mit Nummerierung der Gebinde des Fachwerkobergeschosses.

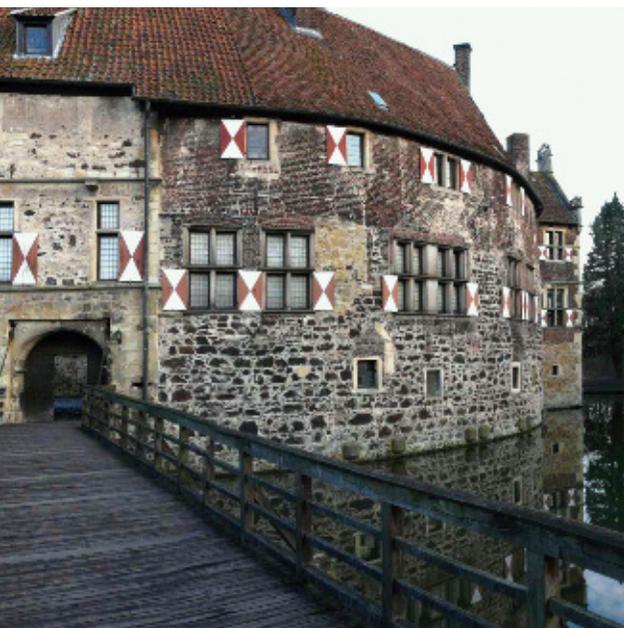
1 Burg Vischering, Stadt Lüdighausen, Hauptburg von Westen, Vorzustand 2014.

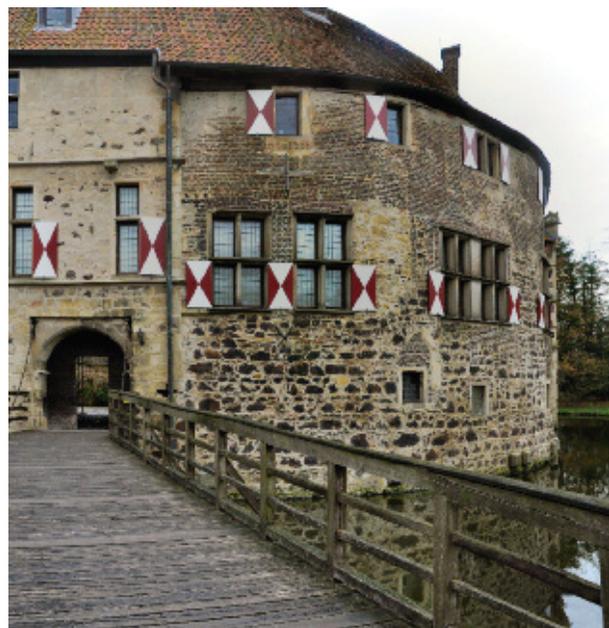
2 Hauptburg von Westen, restaurierter Zustand 2015.

Bei der Instandsetzung der Fassaden wurde ein besonderes Augenmerk auf eine differenzierte Behandlung der unterschiedlichen Teilbereiche gelegt. In allen drei Bauabschnitten wurde maßnahmenbegleitend eine Befunduntersuchung und Schadensanalyse durchgeführt. Dabei trat eine breite Vielfalt von Schadensphänomenen wie Verunreinigung, Verwitterung, biogener Bewuchs und mechanische Beeinträchtigung zu Tage. Für die steinrestauratorische Behandlung der unterschiedlichen Teilbereiche wurden durch den beauftragten Restaurator in enger Abstimmung mit der LWL-Denkmalpflege, Landschafts- und Baukultur Konservierungs- und Restaurierungskonzepte entwickelt und anhand von Musterflächen mit dem Bauherren abgestimmt.²¹

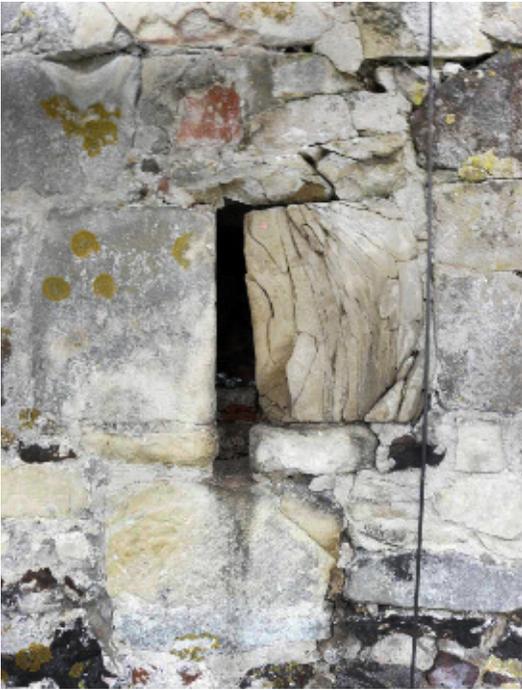
3 Schießscharte vor der Restaurierung. 2014.

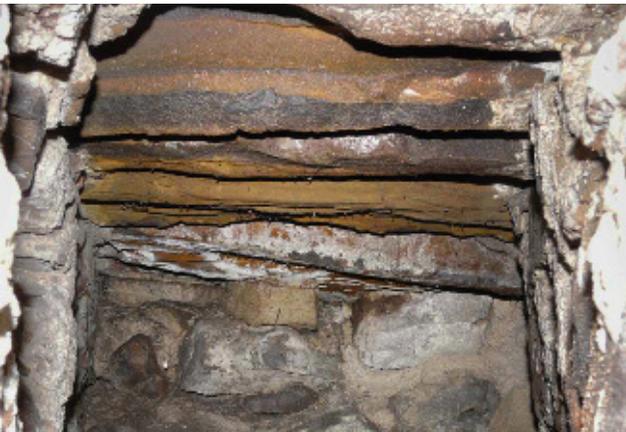
4 Geöffnete Nische einer Schlitz-Scharte. 2015.

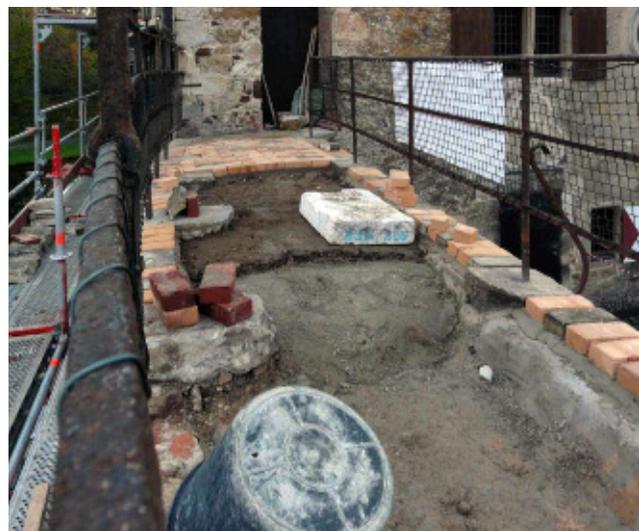
5 Erneuerung der Abdeckung der Ringmauer. 2015.

Die Ringmauer wurde zu Beginn der Maßnahmen in sehr divergentem Erhaltungszustand vorgefunden. Die umfangreichsten Eingriffe waren im freistehenden Bereich, der das nordöstliche Drittel des Mauerrings umfasst, erforderlich. Nach Beseitigung des Bewuchses und Reinigung wurden hier große, bis in die Tiefe des Mauerwerks hineinreichende Schäden festgestellt, die nur durch abschnittsweises Ausräumen und Wiederverschließen behoben werden konnten. Bereits bestehende Fehlstellen mussten aufgrund der nicht mehr gegebenen Verfügbarkeit von Eisenschwartenstein mit Backstein als Ersatzmaterial geschlossen werden. Das vorgefundene Fugennetz aus zementgebundenem Material wurde entfernt und eine Neuverfugung mit hydraulisch bindendem Kalkmörtel auf Basis einer Analyse des vermutlich bauzeitlichen Versatzmörtels durchgeführt.²²

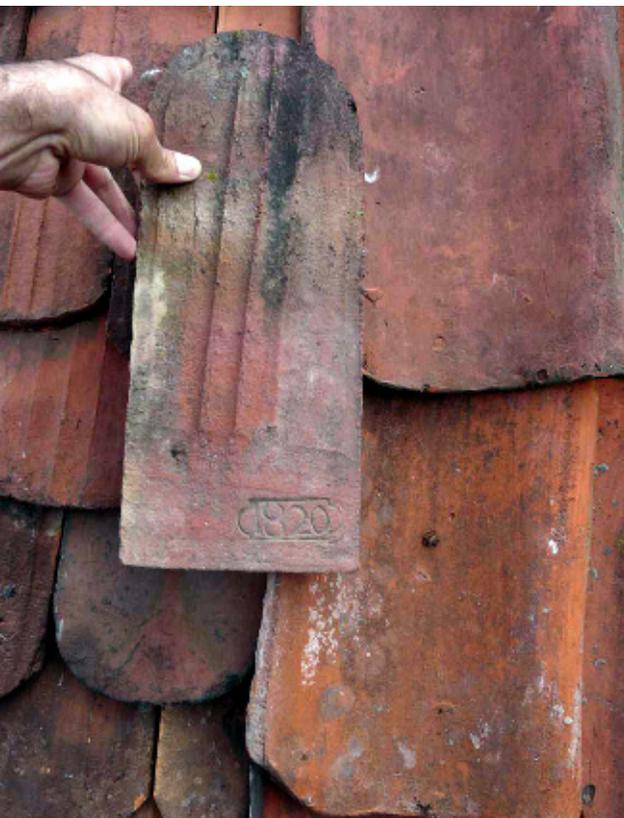
6 Biberschwanzziegel der Dachdeckung des Westflügels mit Stempel und Jahresangabe „1820“. 2015.

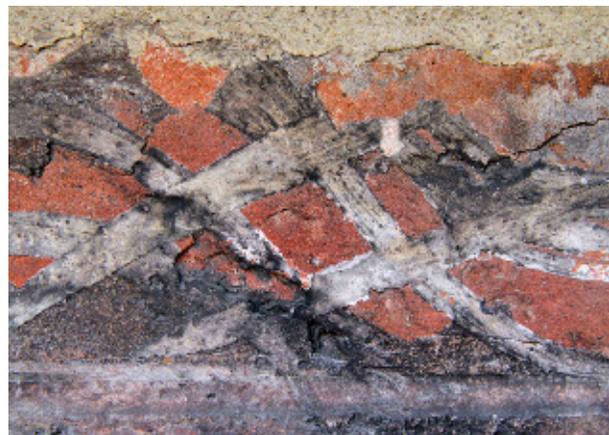
7 Ornamentmalerei an der Utlucht. 2014.

geringe Fragmente einer dünnen, teils bemalten Putzschicht auf. An der Utlucht zeigen diese Fragmente eine rot eingefärbte Schlämme mit illusionistischem weißem Fugenstrich und Ornamentbändern unterhalb der Wasserschläge.

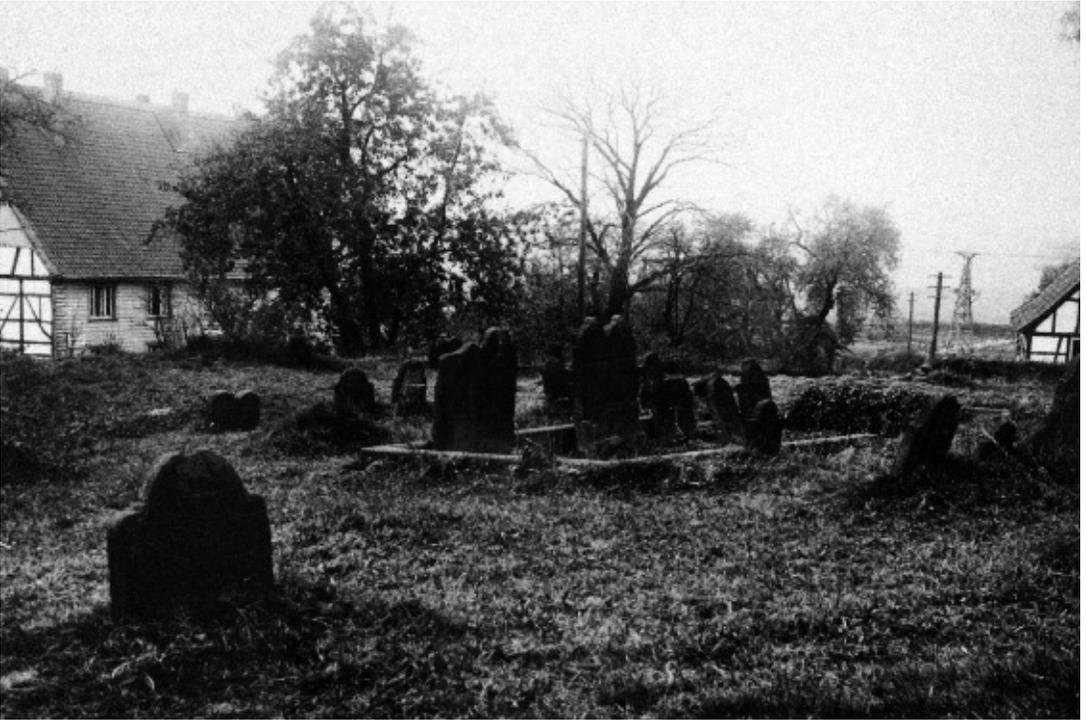
2 Friedhof Ümmingen, verwahrloster Zustand. 1925.

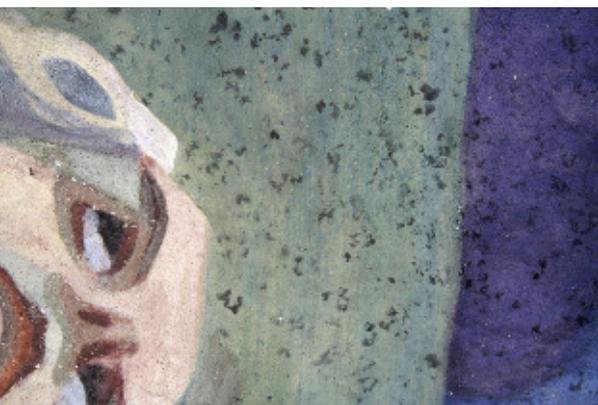
2 Veränderte Farbwirkung durch dunkle Stupfen.

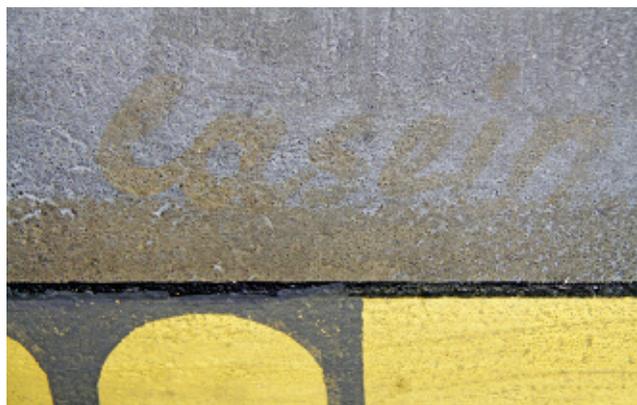
3 Ausführung der Übermalungen in Kasein.

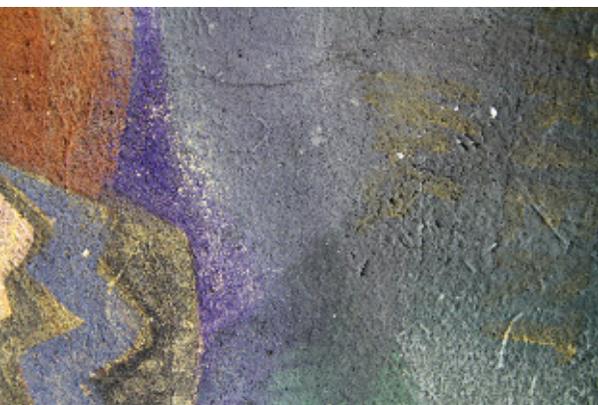
4 Veränderte Farbintensität, Grauschleier und schuppenartig aufstehende Malschicht.

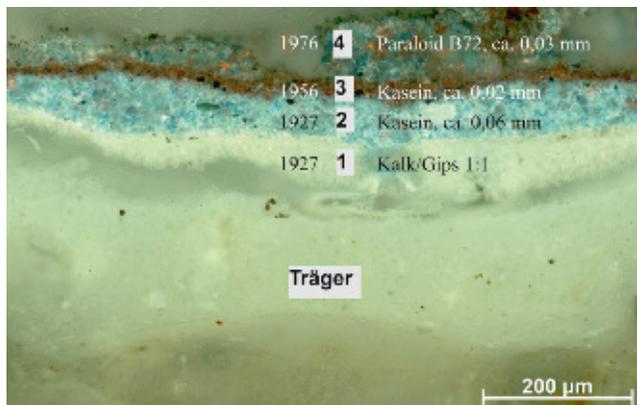
5 Schichtaufbau. Foto nachbearbeitet von Markus Schmidt.

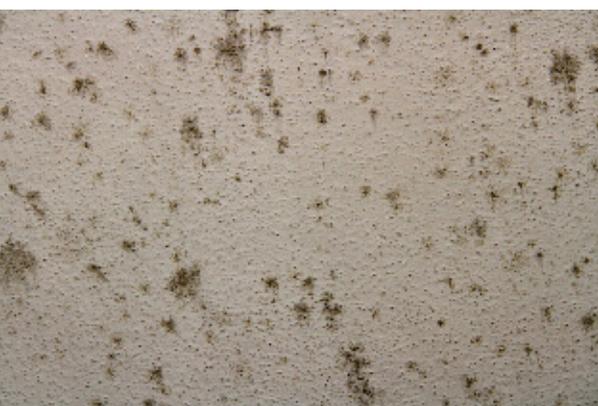
6 Mikrobieller Belag in Form von dunklen Flecken.

verwenden. Dabei sind die Schimmelpilzarten im Stande, sich nicht nur in oberflächennahen Bereichen, sondern auch in tieferen Putzschichten auszubreiten, wo sie weitere Quellen für Feuchtigkeit und Nährstoffe erschließen.⁷ Die 2006 gemessene Luftkeimbelastung war zudem im Vergleich zu den Messungen von 2001 trotz des mittlerweile ausgeführten Neuanstrichs des Kirchenraums recht hoch.

feuchten von ca. 65 % und ein Temperaturoptimum von 25–35 °C.¹⁰ Bei niedrigeren Temperaturen brauchen die Pilze höhere Materialfeuchten, die anhand der in den warmen Sommermonaten gemessenen Raumlufftfeuchte von bis zu 88 % zu vermuten sind.¹¹ Die Pilze bewirken neben optischen Beeinträchtigungen durch helle und dunkle Flecken auch den Abbau von Bindemittel. Betroffen sind sowohl Bereiche der Kasein-gebundenen Malerei von Augustin Kolb als auch der ebenfalls Kasein-gebundenen Übermalung von 1957/58. Dabei fällt auf, dass die 1977/78 erneuerte Rahmung besonders stark betroffen ist, Malereipartien, auf die das Paraloid B72 mit hoher Schichtstärke aufgebracht worden ist, hingegen kaum. Die Frage, ob das Kunstharz zu einer Förderung des mikrobiellen Wachstums führt, konnte bislang noch nicht abschließend naturwissenschaftlich geklärt werden. Denn auch wenn sich an den so behandelten Bereichen kein mikrobieller Befall auf der Oberfläche zeigt, kann durch die mit dem Acrylatüberzug einhergehende Veränderung des Feuchtehaushalts eine Durchdringung der Pilze im Putzuntergrund stattgefunden haben. Erst die Analyse einer Materialprobe kann darüber Aufschluss geben. Neben der vorherrschenden Schimmelpilzproblematik lassen sich weitere Schäden an der Deckenmalerei feststellen. Die Malschicht von 1927 wirkt stellenweise stark reduziert bzw. ausgedünnt, was wohl auf die 1957/58 ausgeführte Reinigung zurückgeführt werden kann. Der unpigmentierte Acrylatüberzug führt zu Glanzstellen und alterungsbedingt zu einem Weiß- bzw. Grauschleier. In sehr schichtstarken Bereichen kommt es zu kleinteiligen, schuppenartigen Aufstellungen der Malschicht, was für eine deutliche Eigenspannung des Kunstharzes spricht. Ebenso zeigen sich vereinzelte Putzrisse und einige über Niveau ausgeführte, teils geschädigte Kittungen.

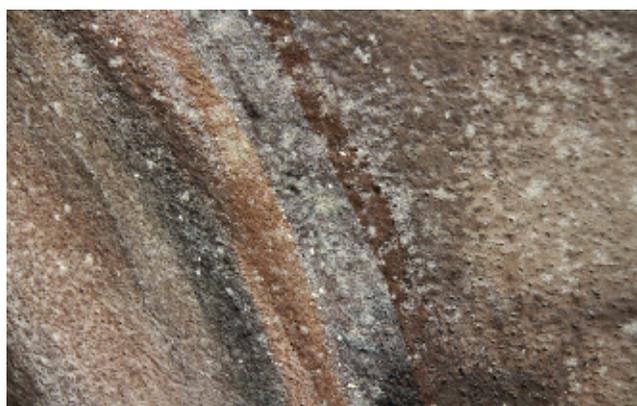
7 Mikrobieller Belag in Form von hellen Pusteln.

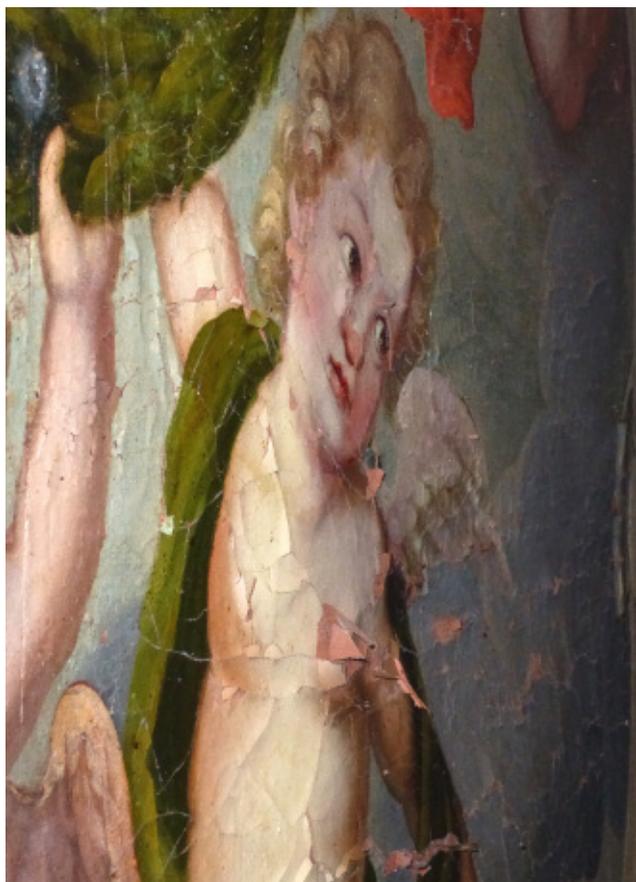
3 Detailaufnahme eines Putto im Bildzentrum des Deckengemäldes in der heutigen Bibliothek (Vorzustand). Deutlich sichtbar sind die bereits eingetretenen Verluste und die deutlich vom Untergrund gelöste Malschicht. 2015.

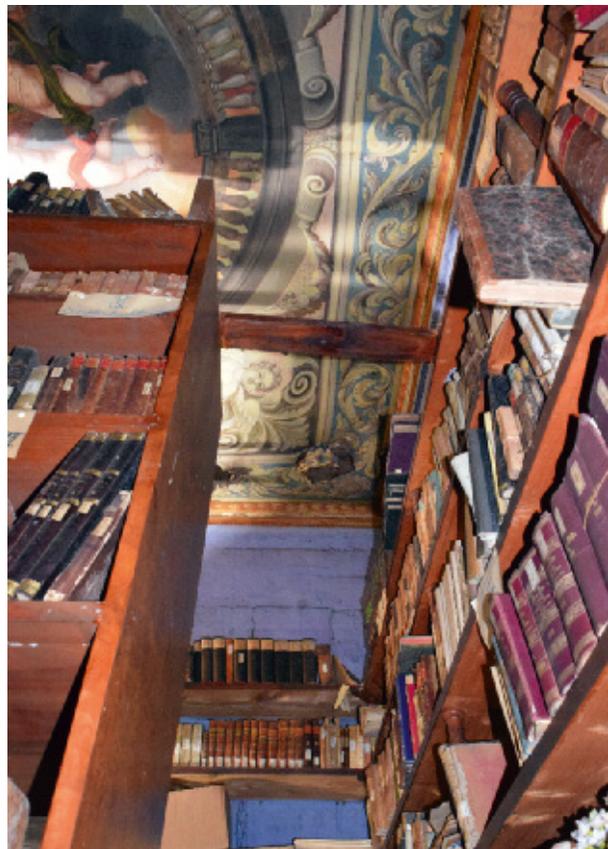
4 Blick vom Fußboden in die hintere linke Ecke des Deckengemäldes mit den beiden großen Leinwanddurchstoßungen (Vorzustand). 2015.

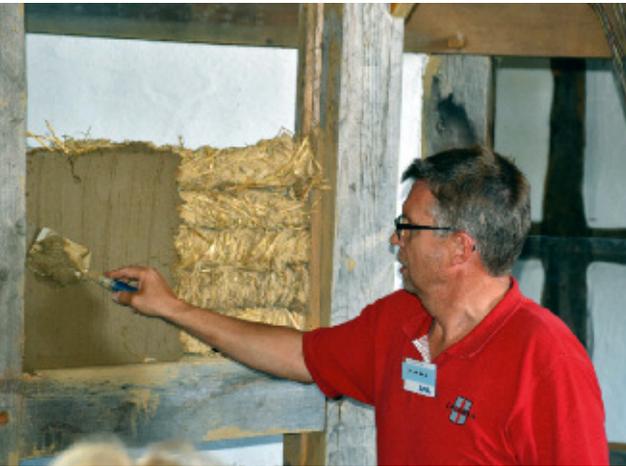
Uwe Steinmeier vom LWL-Freilichtmuseum in Detmold demonstriert an einer Muster-Fachwerkwand verschiedene Ausfachungen mit dem Baustoff Lehm.
