LWL-Denkmalpflege, Landschafts- und Baukultur in Westfalen

Denkmalpflege in Westfalen-Lippe

Heft 2020/2

Farbfassungen und Architekturoberflächen

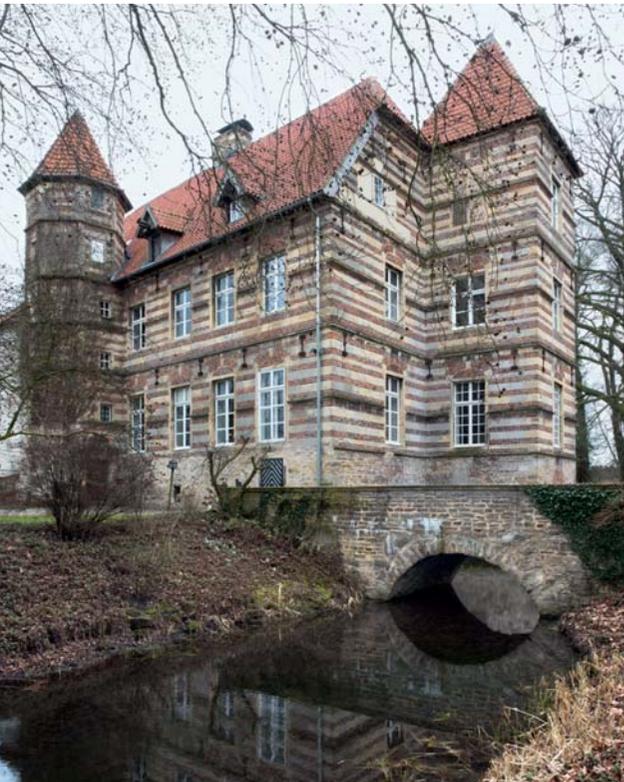
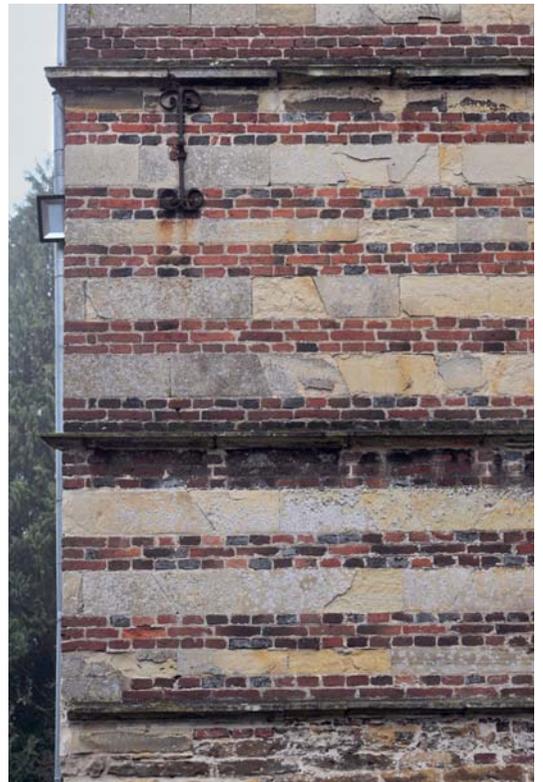
1 Horstmar-Leer, Haus Alst (1624–1627), sog. Specklagen-Mauerwerk. Fotos 2015 und 2018.

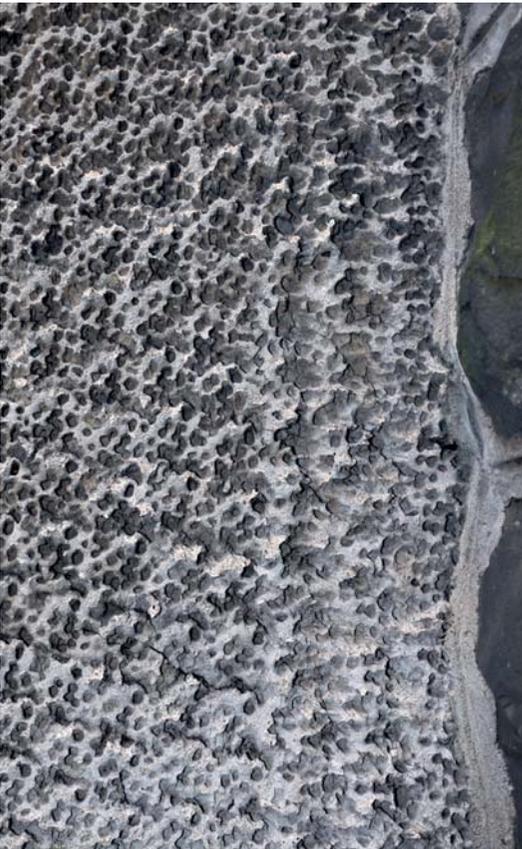
4 Plettenberg, Wohnhaus Lehmkuhler Platz (1908), Edelputz-Oberfläche: Rutenbündelstippputz mit vergleichsweise tiefen, dicht beieinanderliegenden „Löchern“. Für die Herstellung der Struktur kam ein vergleichsweise kleines Rutenbündel zum Einsatz. Die einzelnen Stippen lassen sich gut differenzieren, sie wurden nebeneinander angeordnet und folgen zumeist leicht geschwungenen Reihen.

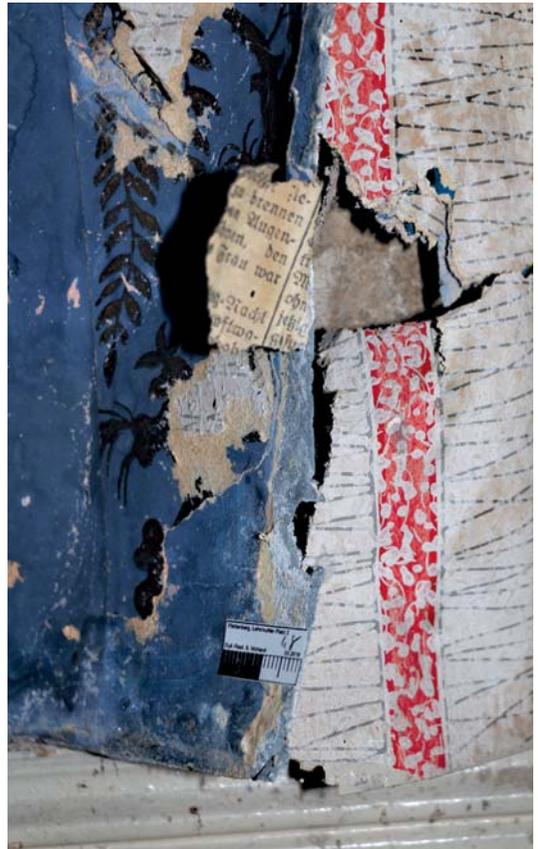
5 Plettenberg, Wohnhaus Lehmkuhler Platz (1908), Überlagerung verschiedener Tapetenoberflächen. Die blaue Tapete – eine Papiertapete mit einem in Leimdrucktechnik ausgeführten Motiv von Bäumen in Goldbrunze – liegt mit einer Makulatur aus Zeitungspapier auf einem dünnen Zinkblech. Darüber liegend eine jüngere Tapete mit senkrechten Streifen in Schwarz, Gelb, Rot und Grau auf hellem Grund mit feinem Flächenmuster in Grau. Foto 2019.

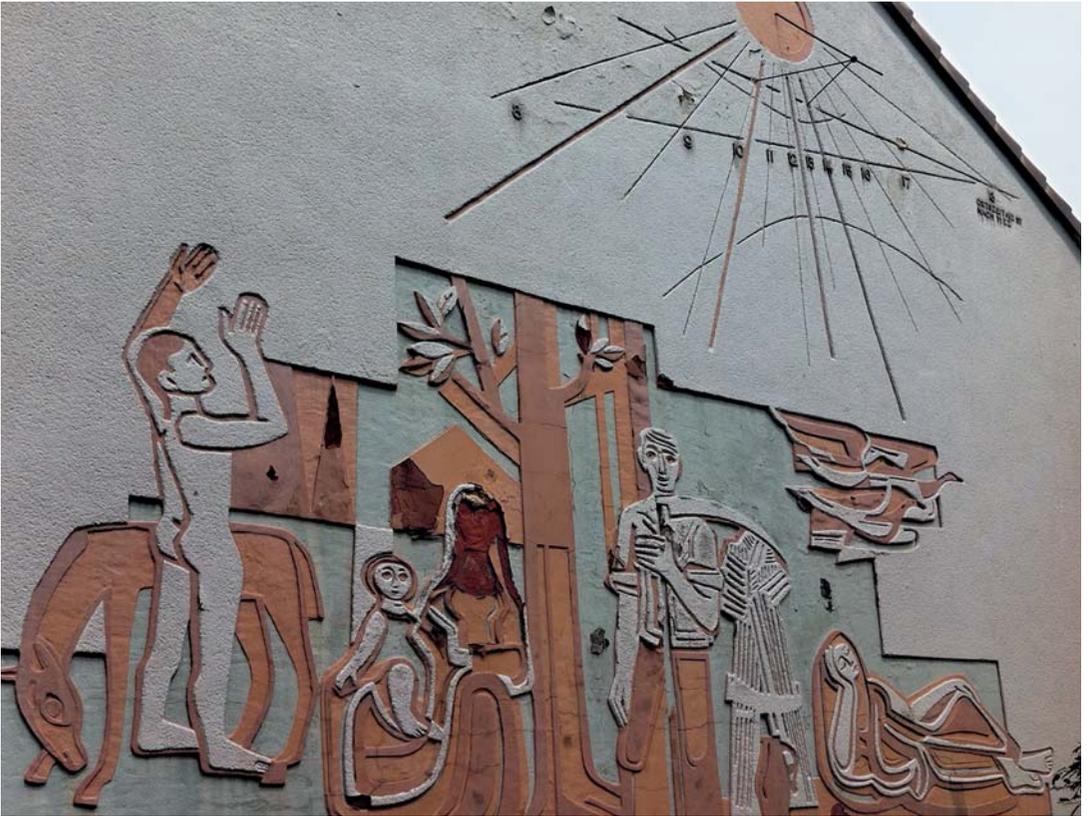
6 Waldschule Bochum-Querenburg (1954), Sgraffito von Ignatius Geitel. Aufgrund erheblicher Schäden wurde das Relief 2011 überdeckt. Foto 2011.

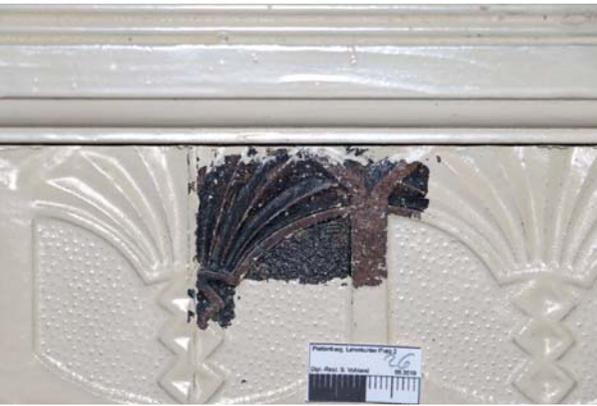
7 Plettenberg, Wohnhaus Lehmkuhler Platz (1908), Fassungsbezug einer übermalten Anaglypta-Tapete. Das geprägte Relief war ursprünglich zweifarbig gefasst, die Höhen in warmtonigem Braun, die Tiefen in Schwarz. Die Tapete wurde lediglich einmalig mit Ölfarbe dünn überfasst. Foto 2019.

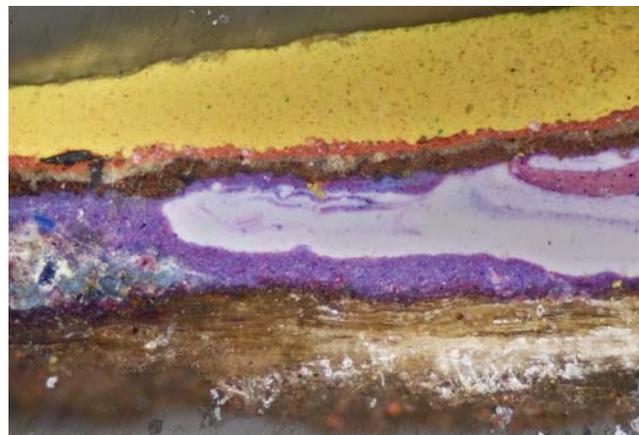
8 Werther, Böckstiegelhaus (1826), Querschliff der verschiedenen Farbfassungen von einem der Ständer des Vordaches von 1944/45. Foto 2014.

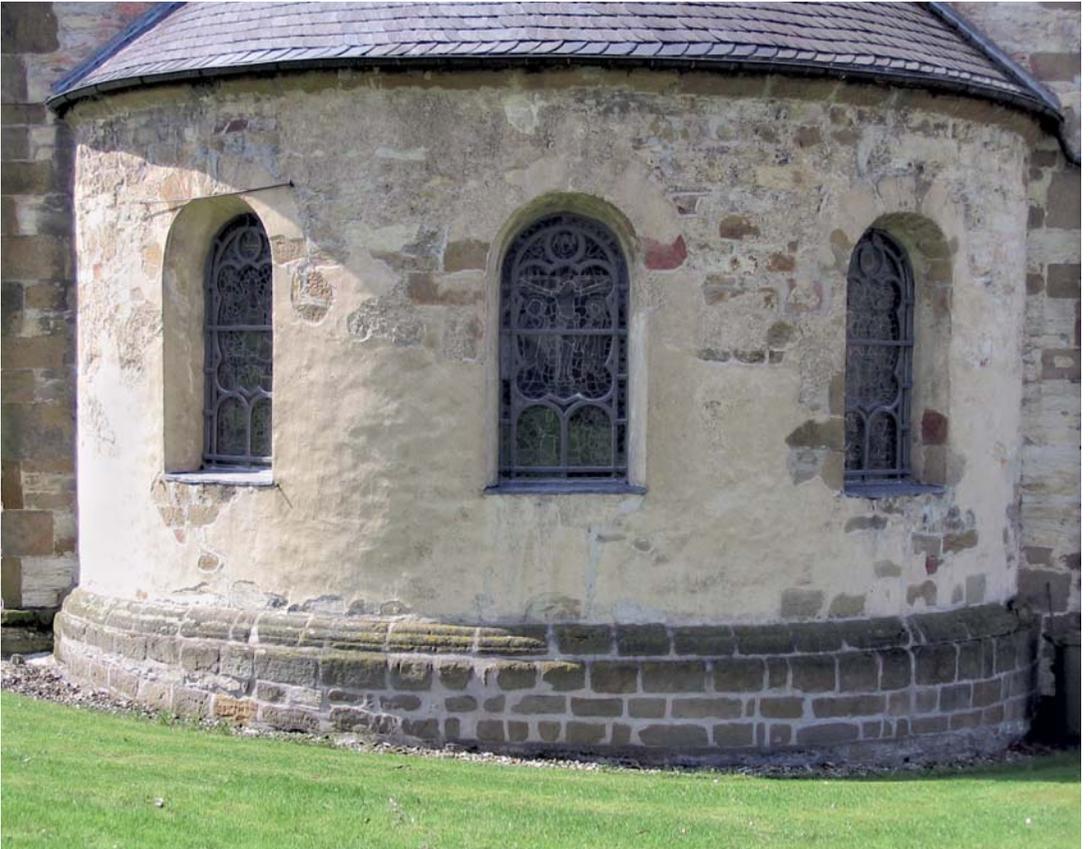
1 Büren-Brenken, kath. Kirche St. Kilian, Hauptchorapsis mit großflächig erhaltenem bauzeitlichem Außenputz, 1. Hälfte 13. Jh. Foto 2006.

Als vermeintlich bloße Verschleißschichten hat man ihnen lange Zeit Aufmerksamkeit und Schutz versagt. In den meisten Fällen sind bestenfalls nur noch wenige, kaum präsentable und schwer interpretierbare Reste älterer Oberflächenbehandlungsschichten vorhanden. Nur sehr selten sind heute z. B. spätromanische Außenputze so authentisch und gut erhalten wie an der Chorapsis von St. Kilian in Büren-Brenken (Abb. 1).

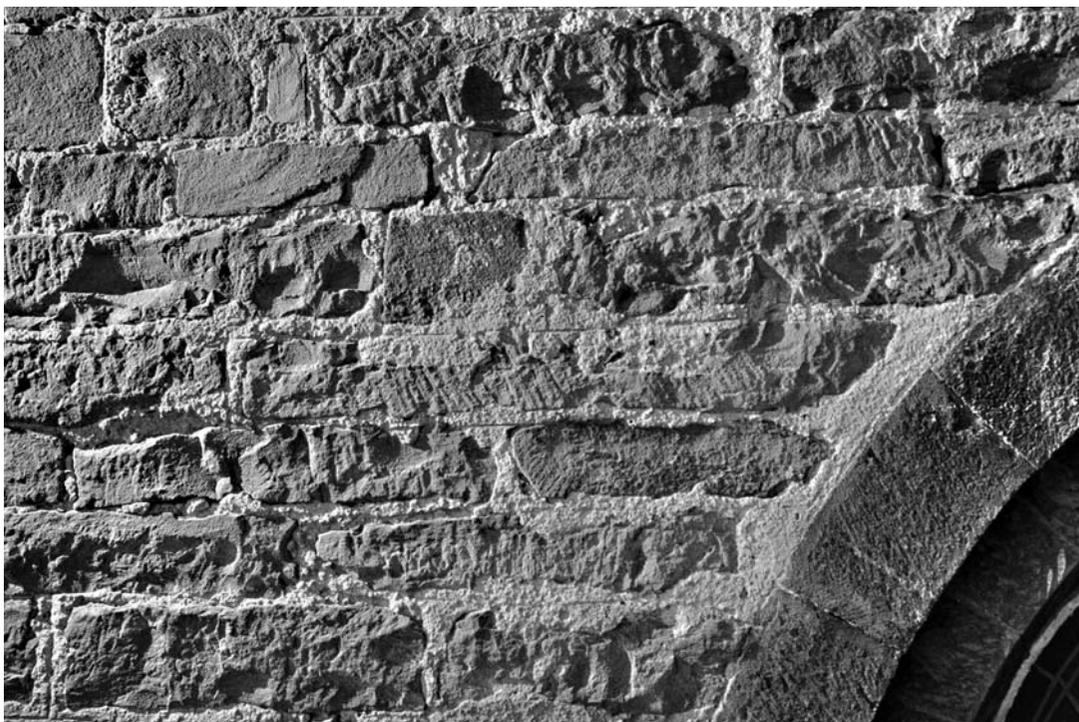
2 Lippstadt, ev. Große Marienkirche, Südquerhausostwand, Mauerwerksoberfläche aus grob geglättetem Bruchstein mit verstrichenem Mauermörtel und Fugenritzung (Pietra rasa), 1. Hälfte 13. Jh. Zustand nach der Vorbereitung der Oberfläche für den Auftrag eines neuen Verputzes. Foto 1994.

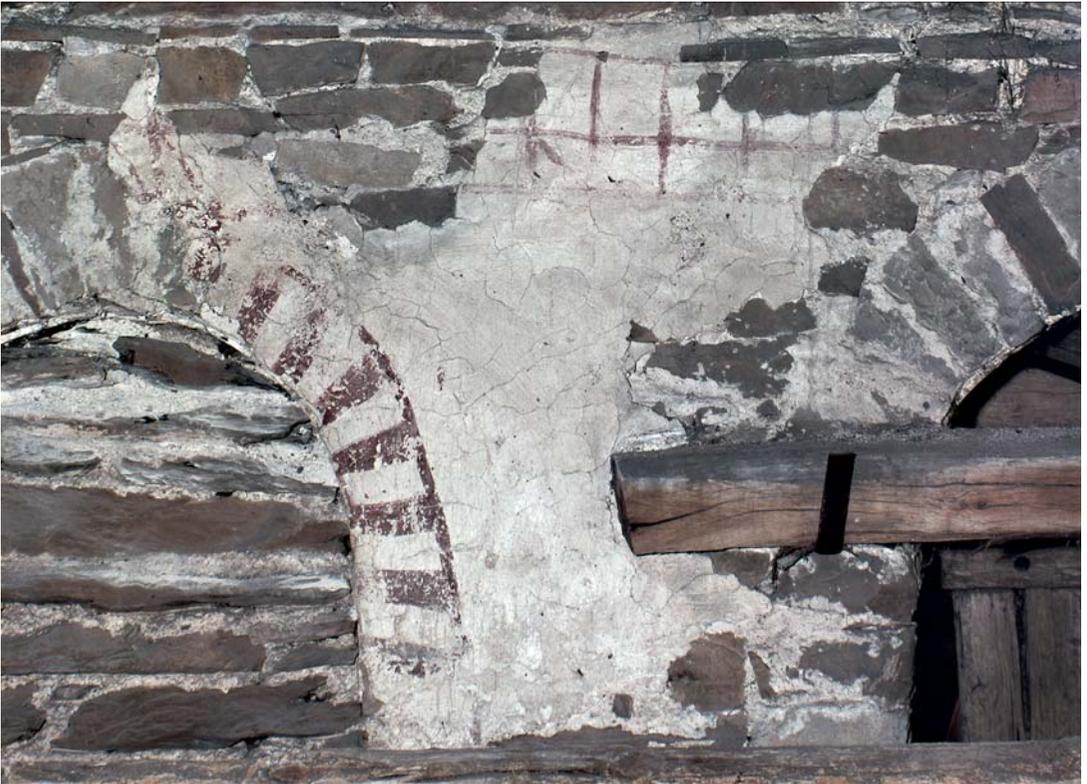
3 Finntrop-Schlprüthen, kath. Kirche St. Georg, Turmostwand mit Putzresten, Keilsteinbemalung und Abschlussfries, 13. Jh. Foto 1976.

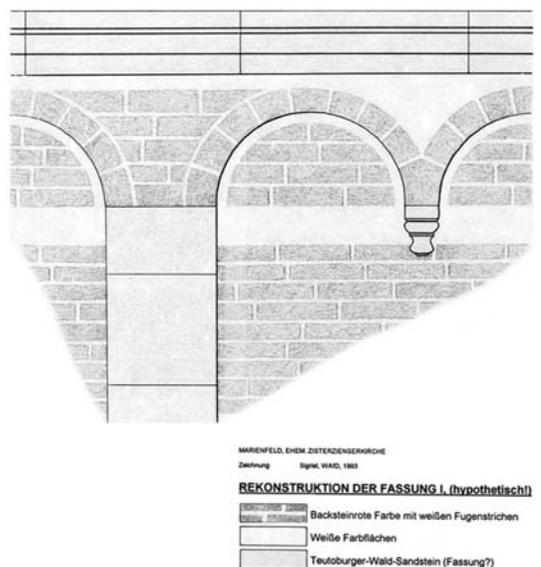
4 Harsewinkel-Marienfeld, ehem. Zisterzienserkirche, Rekonstruktionsskizze von 1993 der bauzeitlichen Außenfassung (nach 1222) im Bereich der Rundbogenfriese an den Traufwänden.

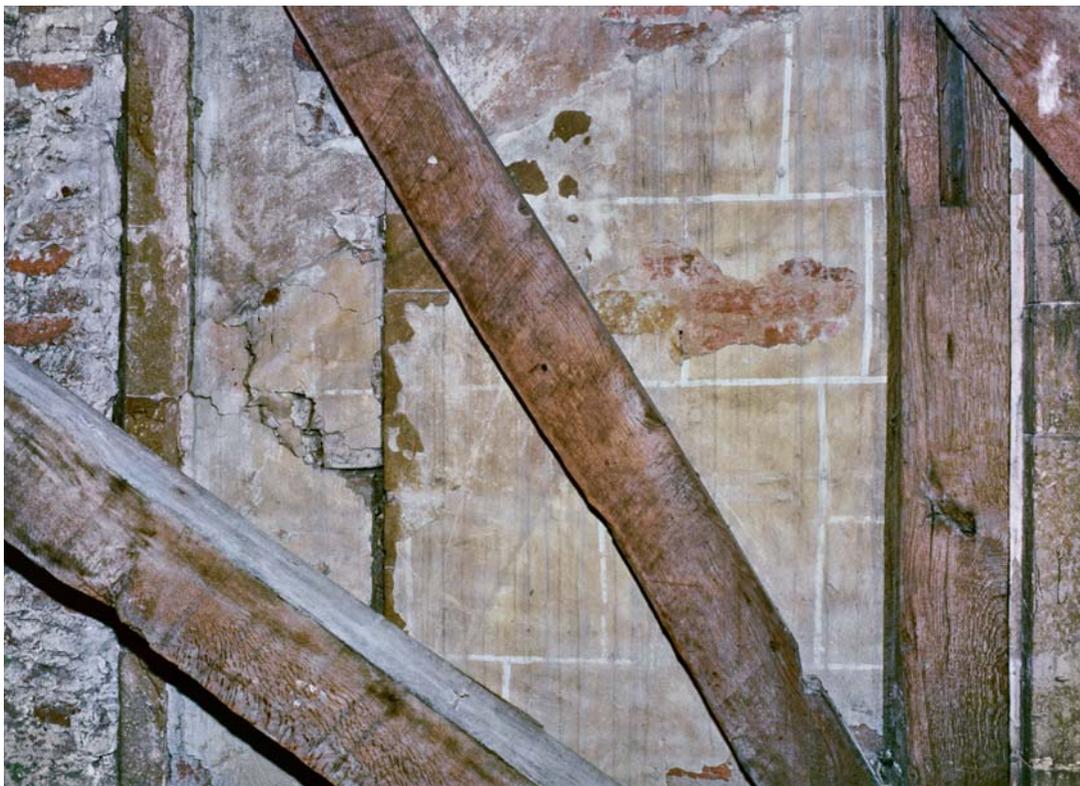
5 Harsewinkel-Marienfeld, ehem. Zisterzienserkirche, Chorostwand, Befund (heute unter Dach) der gotischen Zweitfassung 1322/44. Foto 1988.

Die backsteinrote Außenfassung hatte in Marienfeld ca. hundert Jahre Bestand, bevor mit gotischen Umbauten zwischen 1322 und 1344 zumindest die Chorostwand der Kirche einen dünnen Kalkverputz bekam. Der Putz wurde ockergelb getüncht und erhielt ein weißes Fugennetz im Quaderformat (Abb. 5). Dies geschah wohl in Anlehnung an Farbigkeit und Formate der Werksteine und vielleicht als Gegenpol zu der als einziger Fassade ganz aus Natursteinen errichteten Westfassade. Dieser Putz- und Farbbefund am Außenbau ist einer der wenigen bekannten aus gotischer Zeit in Westfalen.

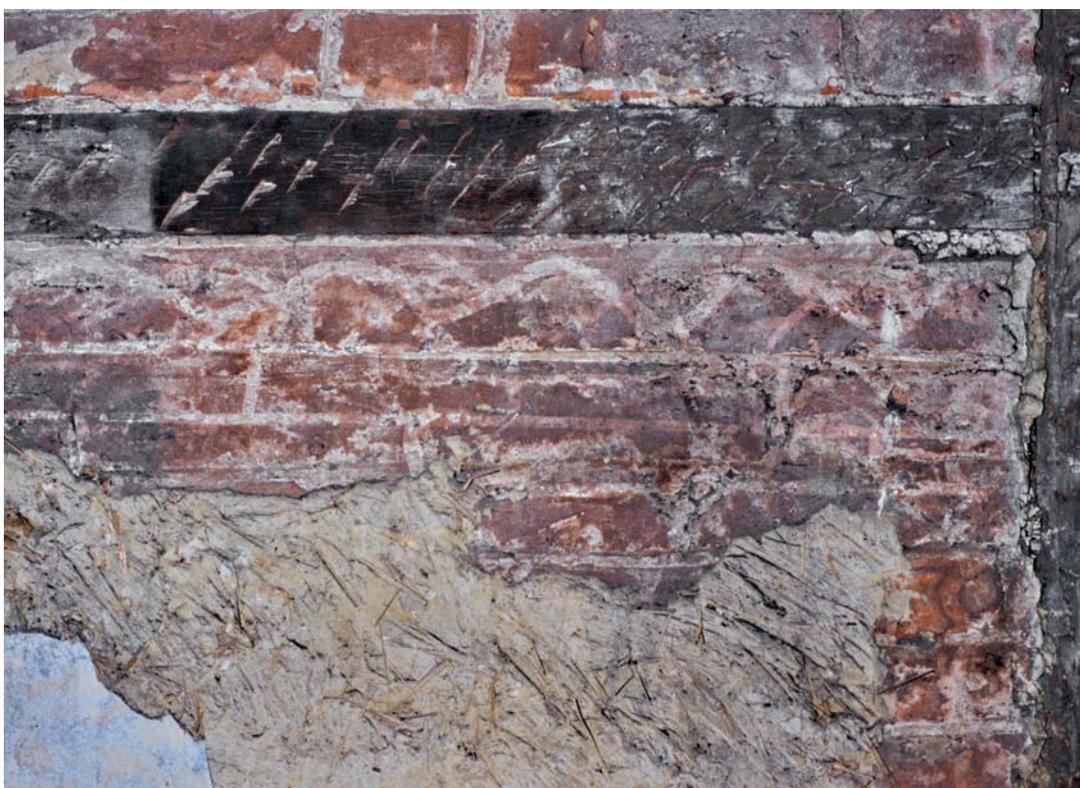
6 Werne, Roggenmarkt 24, Fachwerkfassade von 1447 mit bauzeitlicher Farbfassung der Backsteingefache. Foto 1994.

In Werne ist innerhalb des 1486 durch die Erweiterung vorhandener Bausubstanz entstandenen Fachwerkspeichers Roggenmarkt 24 die Giebelwand eines älteren, dendrochronologisch datierten Hauses von 1447 mit Fassungsresten erhalten.⁵ Die Backsteingefache sind mit einer rot einge-

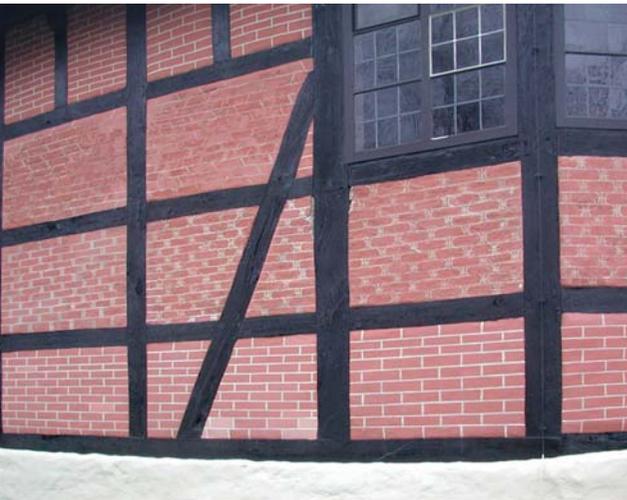
7 Lippstadt-Overhagen, Schlosskapelle von 1651, Fassade mit teilweise rekonstruierter Backsteinimitation auf Lehmgefachen. Foto 2008.

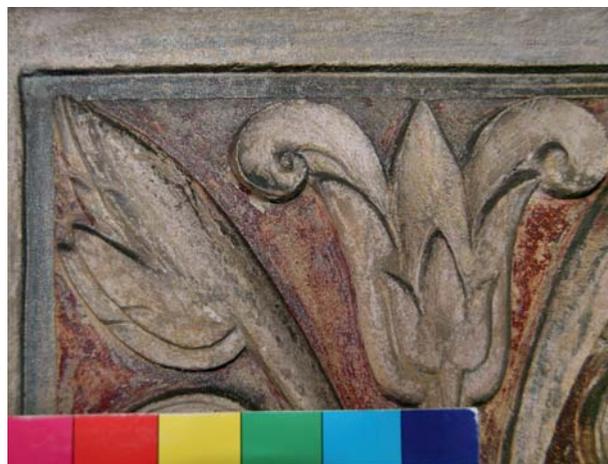
8 Steinfurt-Burgsteinfurt, Schloss, Auslucht, rechte Seitenansicht, Detail der Farbfassung von 1559. Foto 2011.

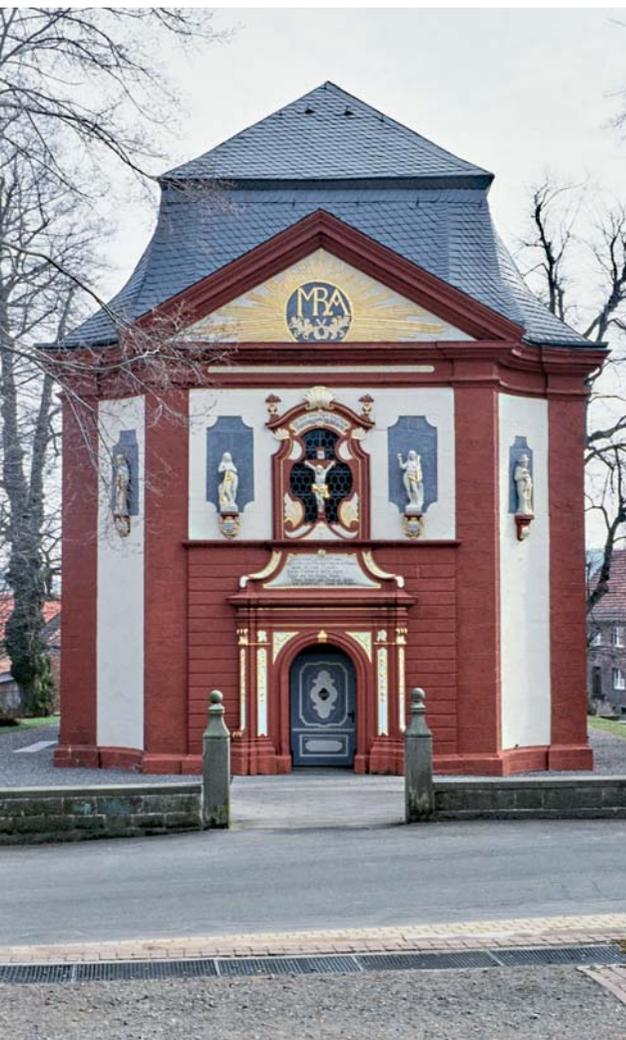
10 Lichtenau-Kleinenberg, kath. Wallfahrtskirche, Außenansicht von Nordwesten nach Rekonstruktion der Farbfassung von 1746. Foto 1993.

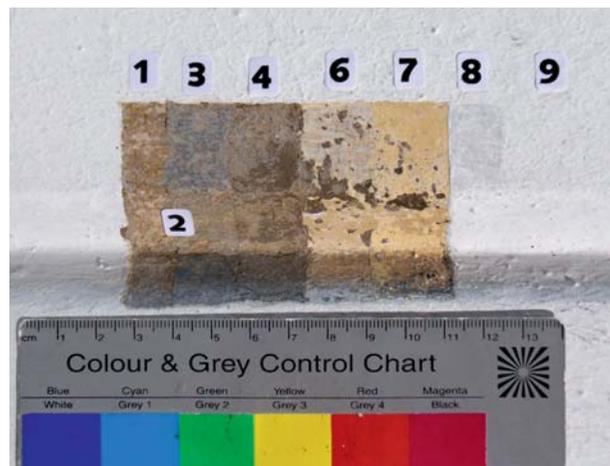
11 Unna, Villa Ruben, 1879, Freilegungsschnitt der Außenfassungen. Schicht 1: Zementputz mit ockerbrauner Oberfläche. Foto 2014.

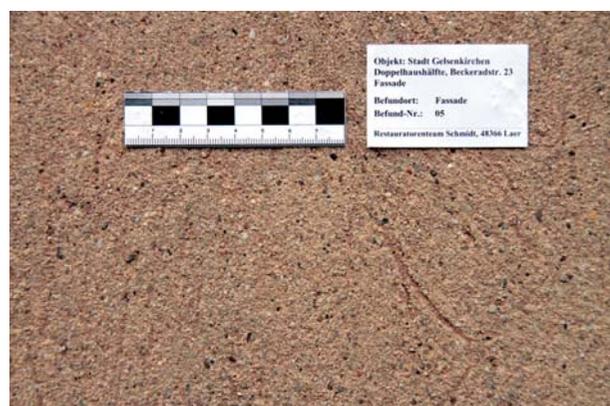
12 Gelsenkirchen, Beckeradstraße 23, Doppelhaushälfte von 1922. Befundstelle des ursprünglichen Sichtputzes. Foto 2011.

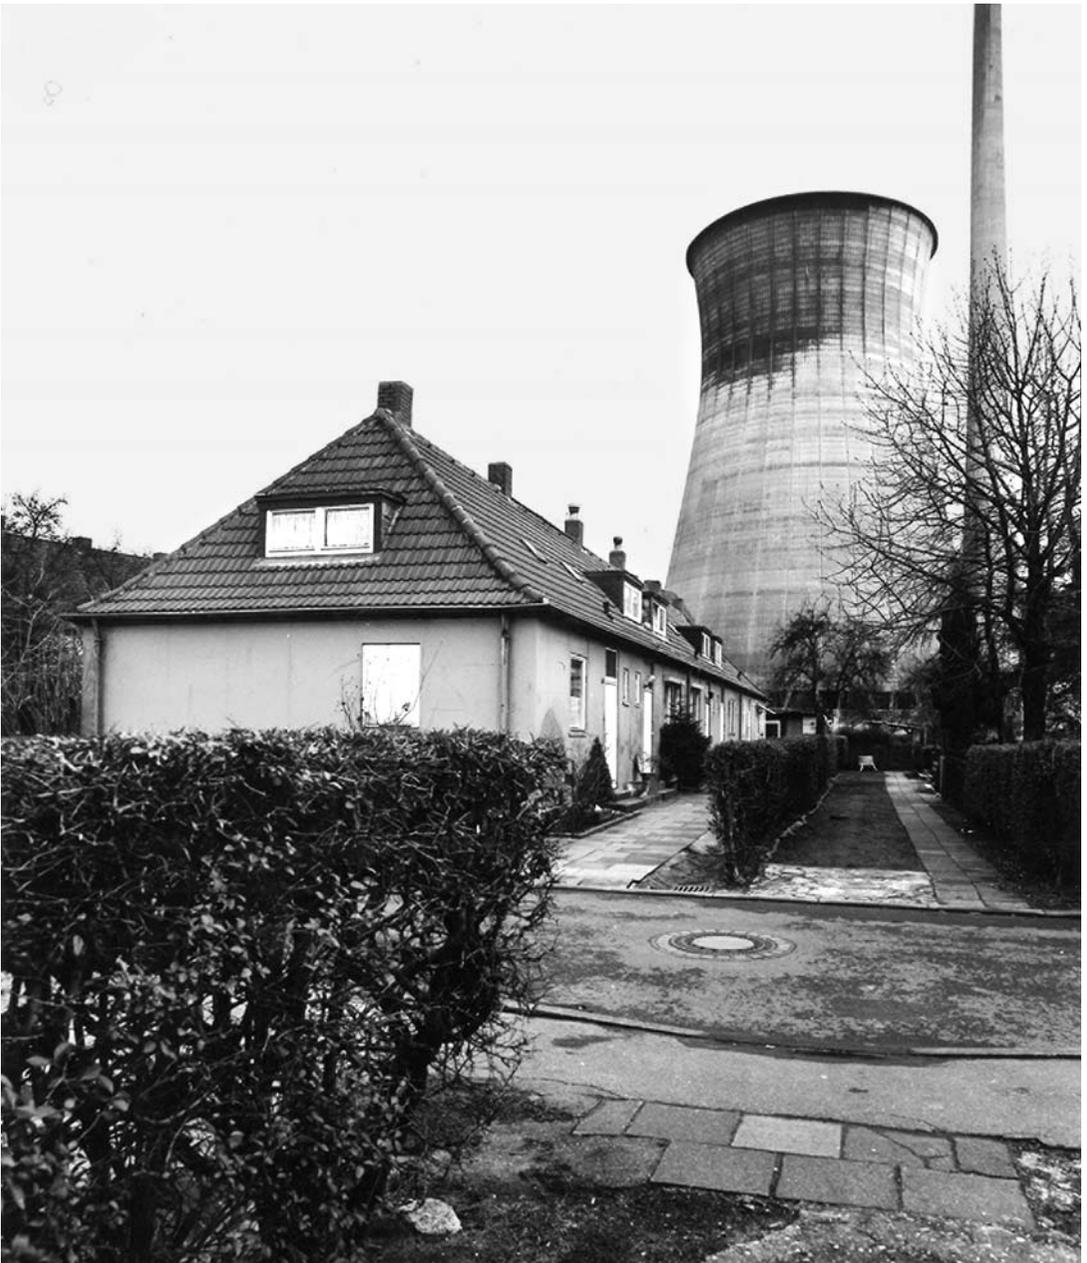
1 Eine Hausreihe der Stahlhaussiedlung Habinghorst, Castrop-Rauxel. Foto 1994.

1928 bis 1929 entstand in Castrop-Rauxel im Stadtteil Habinghorst eine insgesamt 36 Einfamilienreihenhäuser umfassende Stahlhaussiedlung (Abb. 1). Materialbedingt musste die Beschichtung der stählernen Häuserfassaden dauerhaft die Anforderungen eines zuverlässigen Korrosionsschutzes erfüllen und war damit „ein wichtiges konservierendes, die Standsicherheit der Wand bedingendes Moment“.¹ Systematische Befunduntersuchungen an einigen Reihenhäusern erlaubten eine Rekonstruktion der ursprünglichen und über die Jahrzehnte vielfach veränderten Farbgebung der Stahlhaussiedlung. Vergleiche mit den Herstellerangaben sowie weiteren zeitgleich entstandenen und fotografisch dokumentierten Stahlhaussiedlungen desselben Herstellers bestätigten die Ergebnisse.

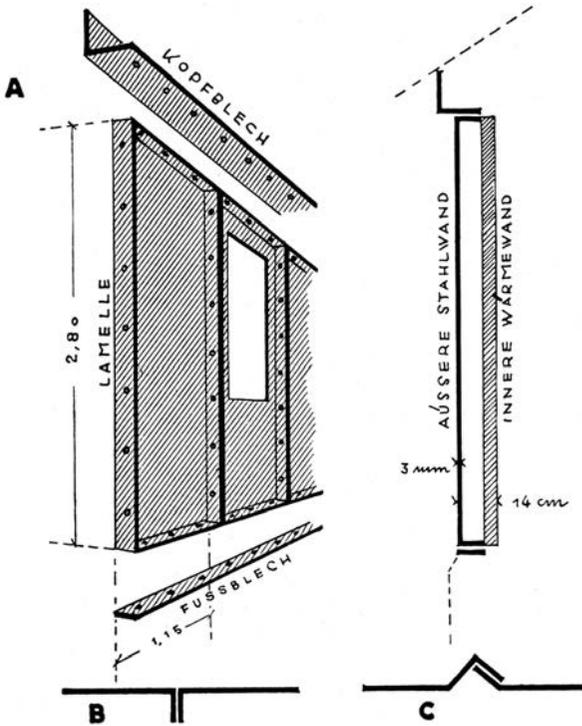
2 Schematischer Aufbau der Stahlhäuser nach dem System Blecken.

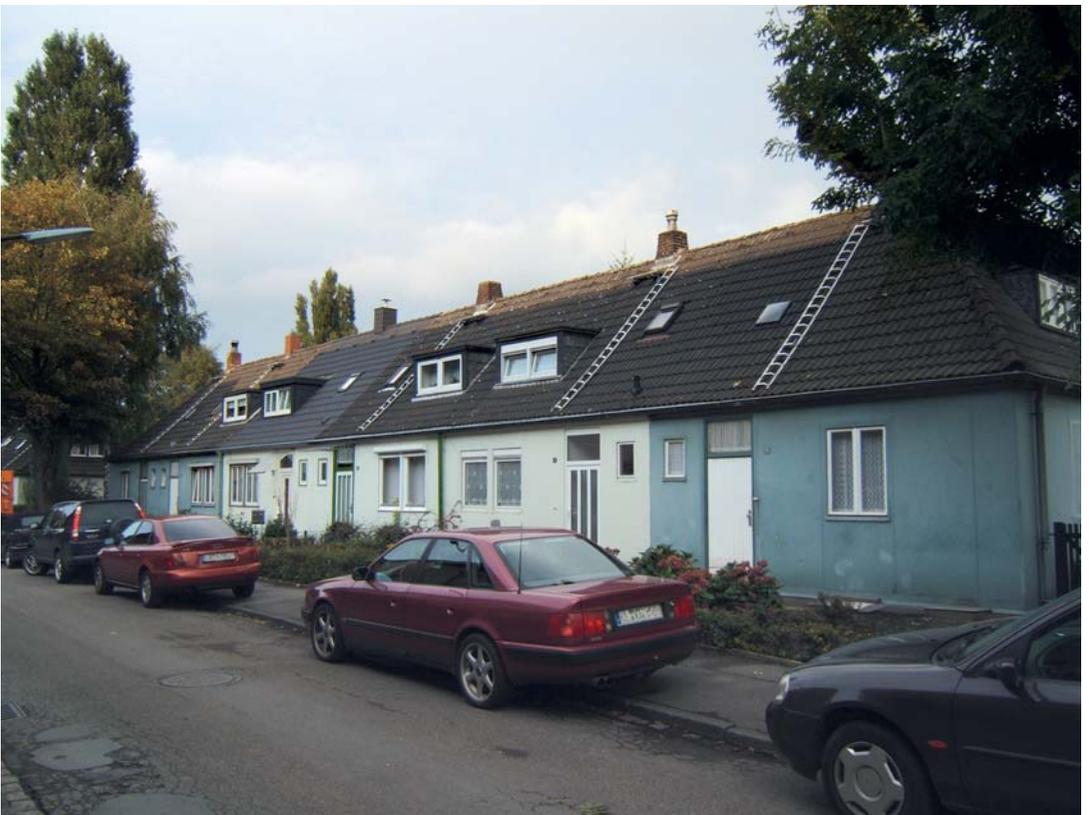
3 Stahlhaussiedlung Habinghorst. Bei einigen Reihenhäusern war der ursprünglich taubenblaue Fassadenfarbton noch erhalten. Foto 2007.

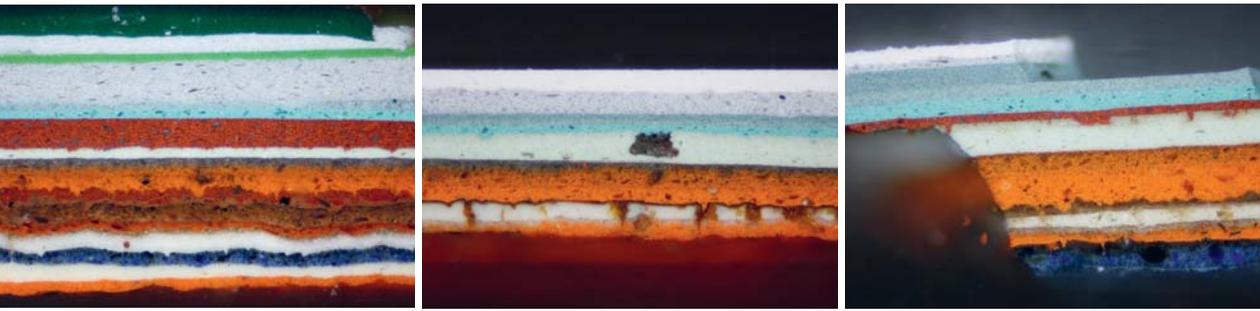
4–6 Beschichtungsabfolge (VIS), links: Türband (Am Tweböhmer 1), Mitte: in der Fläche (Am Tweböhmer 5), rechts: auf dem Kopfblech im Anschliff (Am Tweböhmer 5). Fotos 2018.

Die vergleichende Auswertung entnommener Proben ergab ein schlüssiges und technisch nachvollziehbares Bild der Beschichtung. Demnach wurden die Außenseiten der Stahlpaneele und der Kopfbleche, sowie Tür- und Fensterbänder werkseitig mit aktivem Korrosionsschutz auf der Basis von Bleimennige (rotorange Schicht) versehen. Nach der Montage der Stahlkonstruktion folgte die erste Deckbeschichtung der gesamten Fassade in einem gebrochenen Weiß mit Bleiweiß und Zink-

oxid, ebenfalls aktiven Korrosionsschutzpigmenten. Tür-, Fensterbänder und Kopfbleche wurden – in der gesamten Siedlung einheitlich – mit einem dunklen Blau, einer Ausmischung aus Kobaltblau mit nicht näher analysierten weißen und schwarzen Pigmenten, akzentuiert (Abb. 4–8). Die Baubeschreibung der Stahlhaus GmbH legt nahe, dass auch auf den nicht beprobten Regenrinnen und -rohren der Stahlhäuser dieselbe dunkelblaue Akzentuierung zu erwarten ist,¹⁹ sofern sie nicht zwischenzeitlich erneuert wurden.

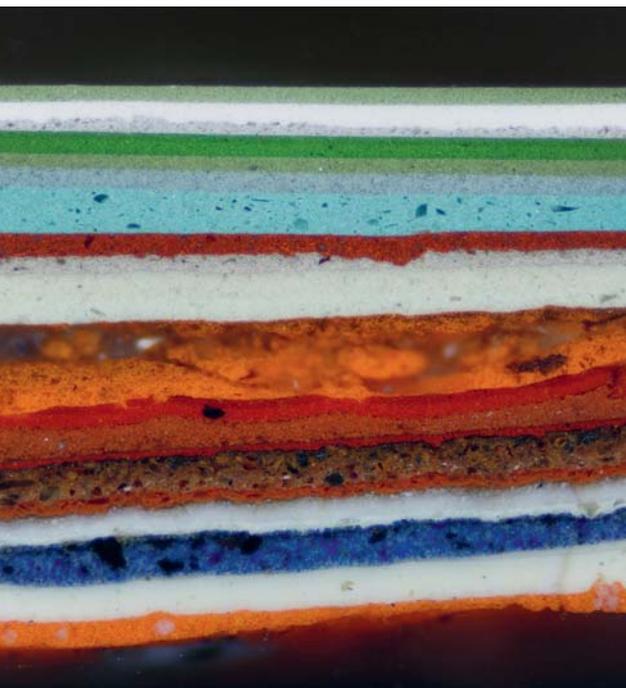
7 Am Tweböhmer 5, Beschichtungsabfolge des Türbandes im Anschliff, VIS. Foto 2018.

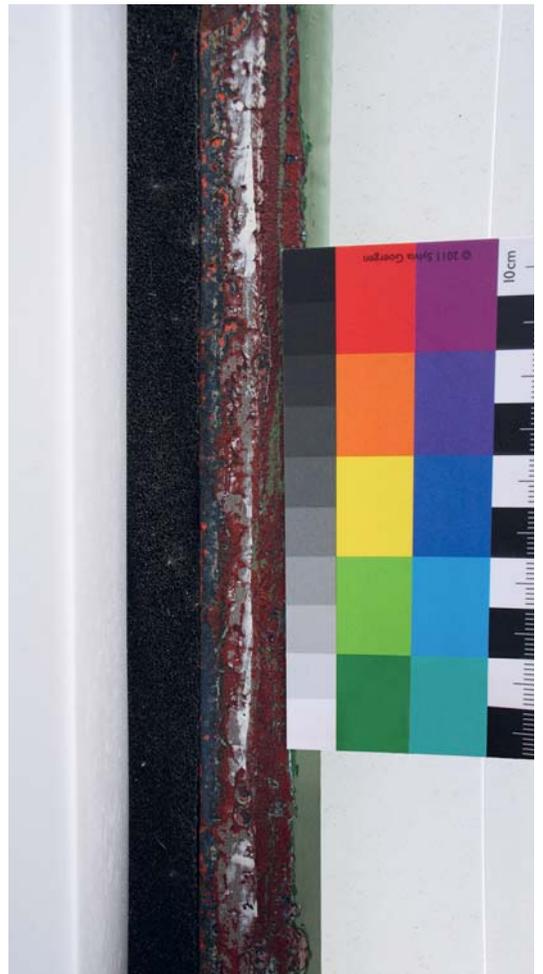
8 Am Tweböhmer 7, sichtbar erhaltener Befund der bauzeitlichen blauen Beschichtung des Türbandes. Foto 2018.

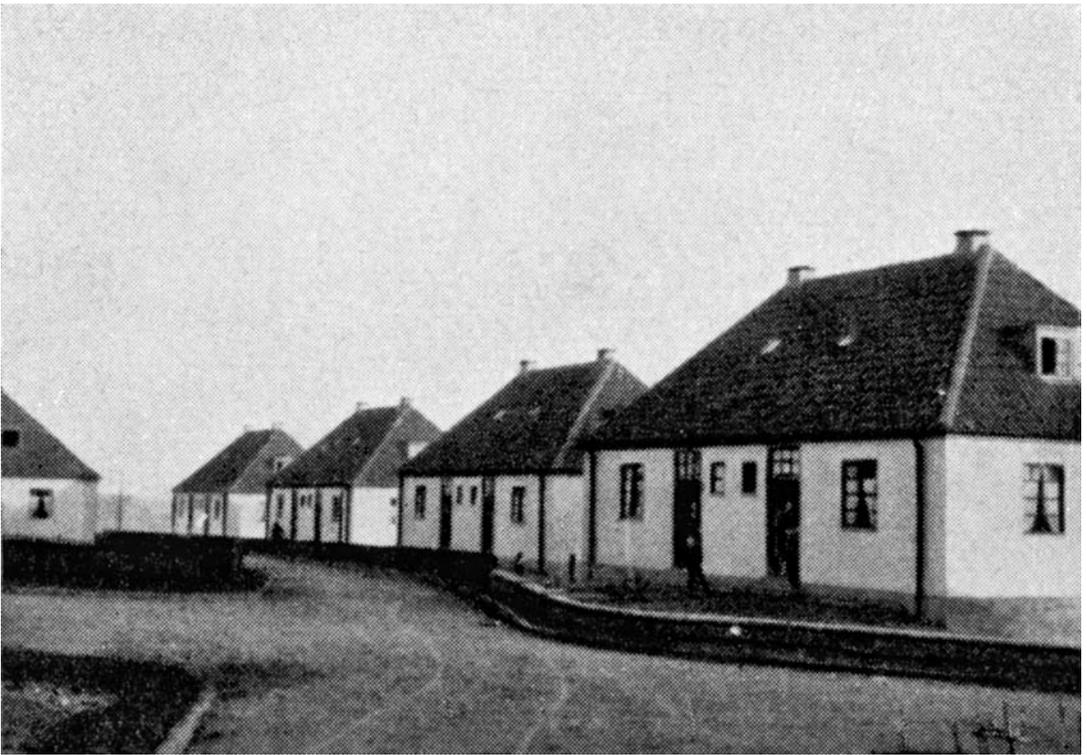
9 Stahlhaussiedlung in Dortmund-Westrich. Foto vermutlich um 1929.

Bauzeitliche Sprossenfenster, Oberlichter und Türen, die noch auf historischen Fotografien aus den 1950er-Jahren zu erkennen sind,²⁰ haben sich in der Siedlung nicht mehr erhalten, sodass ihre Farbigkeit sich nicht mehr rekonstruieren lässt. Eine historische Aufnahme der zeitgleich im 10 km entfernten Dortmund-Westrich von der Stahlhaus GmbH erbauten Stahlhaussiedlung desselben Bautyps mit baugleichen Fenstern und Türen (Abb. 9) zeigt sehr helle, wohl weiße Häuser mit dunklen Absetzungen der Tür- und Fensterbänder, sowie – kaum zu erkennen – der Kopfbleche, darüber hinaus auch der Sprossenfenster, Oberlichter, Türen, Regenrinnen und -rohre.²¹ Mit der gebotenen Vorsicht einer Aussage zur Farbigkeit anhand einer kleinformatigen Schwarz-Weiß-Aufnahme scheinen in Westrich alle abgesetzten Elemente dieselbe Farbigkeit aufzuweisen. Tatsächlich widerspräche ein Farbwechsel der Idee der Normierung und dem Vorsatz der Kostenersparnis im Stahlhausbau der Stahlhaus GmbH. Analog zur Siedlung in Westrich und in Anbetracht der beschriebenen Befunde an den Tür- und Fensterbändern liegt die Vermutung nahe, dass die Fenster und Türen in der Habinghorster Siedlung bauzeitlich ebenfalls dunkelblau abgesetzt waren. Der Befund in Habinghorst deckt sich mit dem Eindruck zeitgleich andernorts entstandener Stahlhaussiedlungen, wie ihn historische Fotografien vermitteln. Beispielsweise zeigt der Werbeprospekt der Stahlhaus GmbH einheitlich helle Häuser mit farbigen Akzentuierungen bei den Fassadenelementen (Abb. 10).

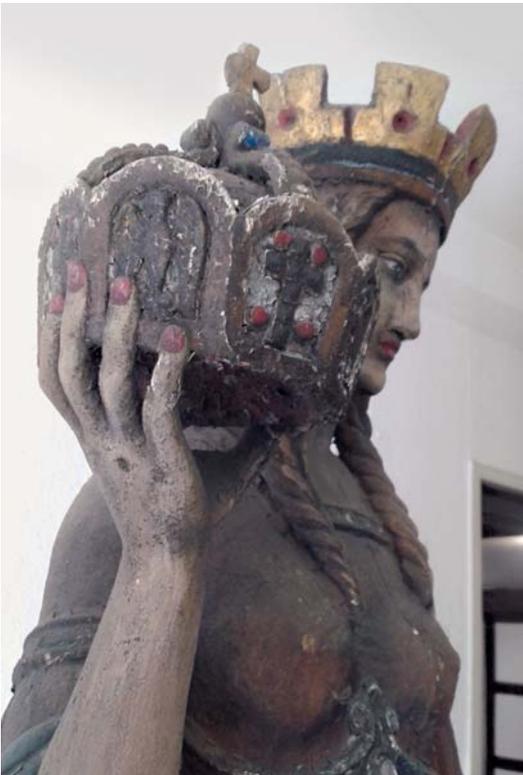
1 Die „Germania“ aus dem Rathaus in Schieder-Schwabenberg, Kreis Lippe; beispielhaft für eine neuzeitliche Überfassung in minderwertiger Qualität und schlechtem Erhaltungszustand. Foto 2017.

Das Übermalen bzw. Neufassen darf bis in die 1950er/1960er-Jahre als eine häufig praktizierte Maßnahme gesehen werden, war ein Ausstattungsstück „in die Jahre gekommen“ oder entsprach es nicht mehr dem jeweiligen Zeitgeschmack (Abb. 1–2). In vielen Fällen sind diese Übermalungen durchaus qualitativ, da von routinierten Kirchenmalern ausgeführt. In manchen Fällen griff aber auch der nach „Auffrischung“ des Bildwerkes strebende, künstlerische Laie selbst zu Pinsel und Farbtopf. Derartige Resultate können in einigen wenigen Fällen die authentische Aussage eines Kunstwerkes sogar so verfälschen, dass sie beim Betrachter eher Unverständnis bewirken anstatt einer andächtigen Betrachtung zu dienen. Viele dieser Übermalungen – gleich, ob mehr oder minder gut ausgeführt – sind bis heute erhalten (Abb. 3–4). Nicht selten können hier Missverständnisse hinsichtlich der Differenzierung unterschiedlicher Gestaltungsphasen entstehen und oft erkennt nur der Restaurator mit Fachblick, ob und in welchen Bereichen der Skulptur eine Übermalung vorliegt. In bester Absicht wird zuweilen sogar ein verfälschtes Bild von dem vermeintlich „ursprünglichen Zustand“ des jeweiligen Bildwerkes weitergegeben. Dies ist z. B. der Fall, wenn eine Übermalung irrtümlicherweise als „alte Fassung“ oder „originale Bemalung“ bezeichnet wird, es sich in

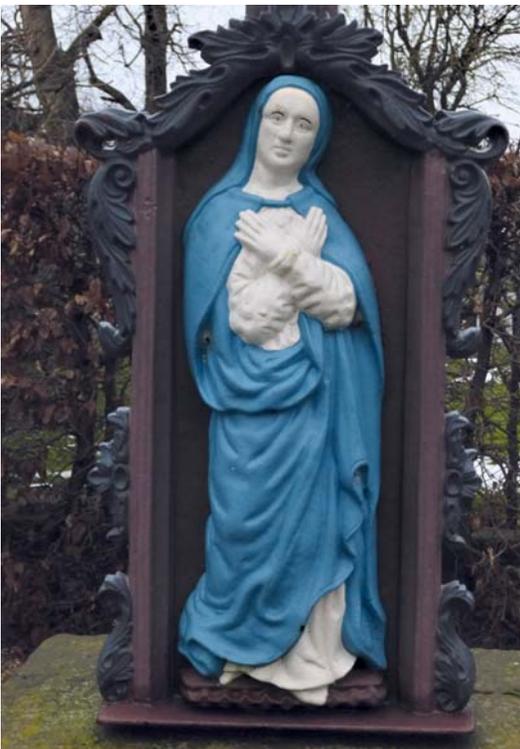
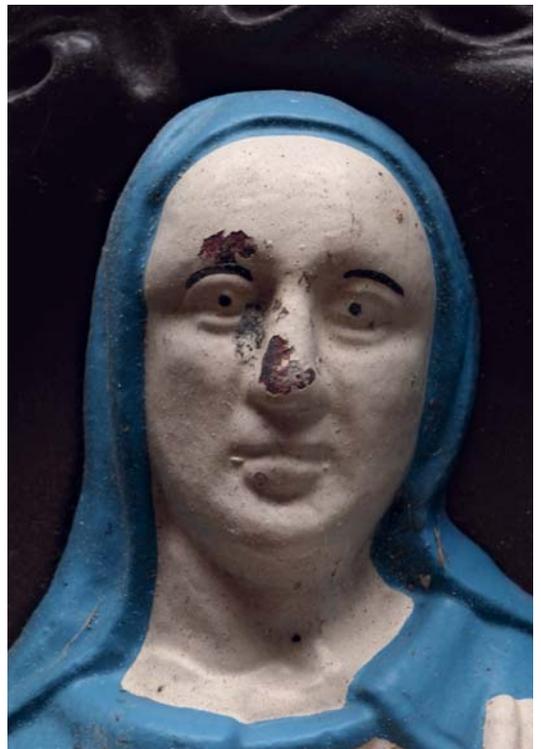
3–4 Von jüngeren, minderwertigen Übermalungen sind nicht nur hölzerne Ausstattungsstücke, sondern auch andere Materialgruppen betroffen, so z. B. die Marienfigur aus Gusseisen in einer Wegekapelle an der Paderborner Straße in Altenbeken-Schwaney. Fotos von 2013.

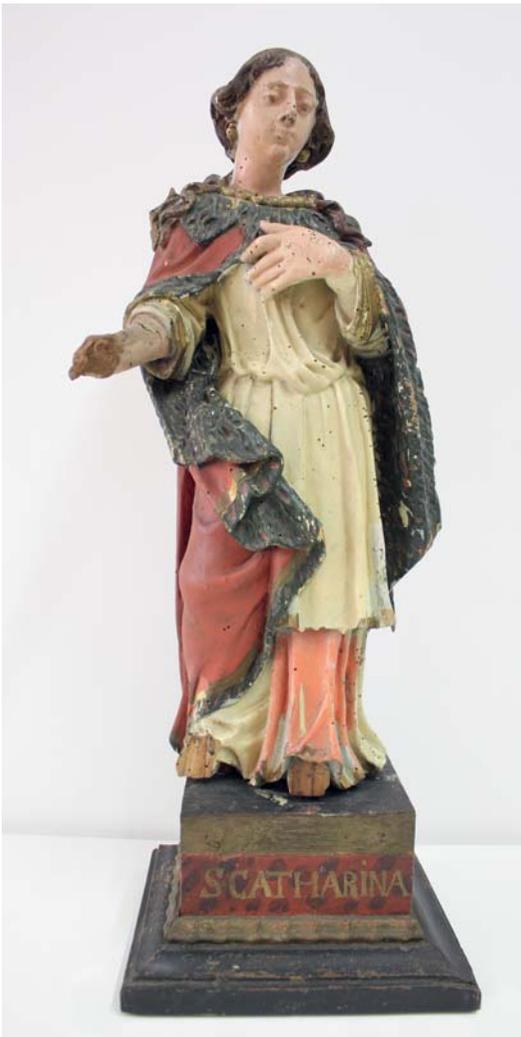
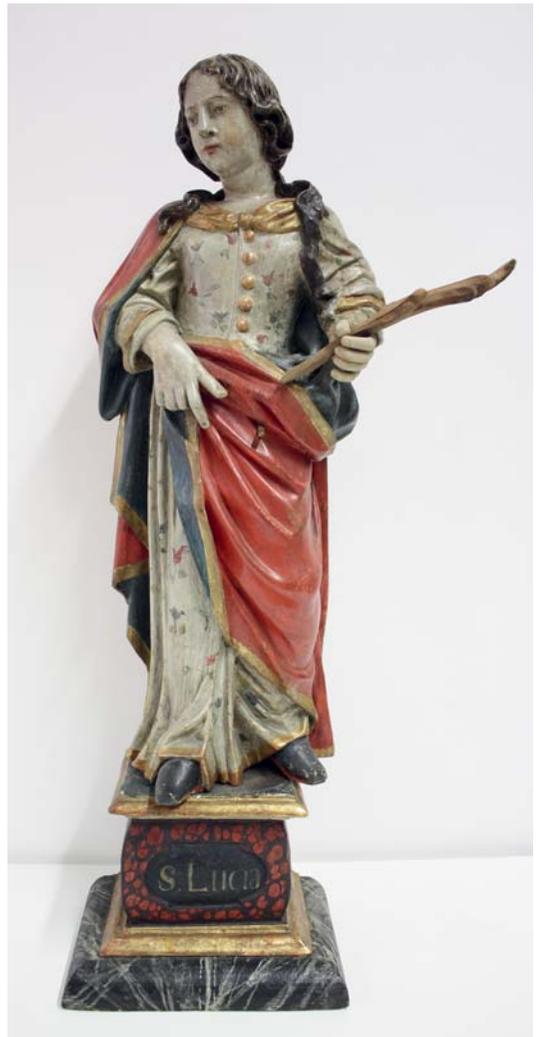
5–6 Figurenpaar aus der ehemaligen Klosterkirche Oelinghausen: links die Hl. Katharina im Zustand vor der Fassungsfreilegung, rechts die Hl. Lucia nach der Restaurierung. Fotos 2018.

Anhand der 48 cm großen, qualitätvollen Schnitzskulptur der Hl. Katharina (um 1700) aus der Werkstatt Gertrud Gröningers wird exemplarisch die Vorgehensweise für den Umgang mit einer ästhetisch beeinträchtigenden Übermalung aus der zweiten Hälfte des 20. Jahrhunderts umrissen. Die Objekt- und Restaurierungsgeschichte der Skulptur wurde im Vorfeld bereits umfangreich recherchiert.¹⁵ Wichtig für die Entscheidungsfindung über den Umgang – basierend auf der jüngst erfolgten Untersuchung der Skulptur im Jahr 2018 – ist hier, dass die Hl. Katharina ein Pendant – das der Hl. Lucia – besitzt.¹⁶ Beide Skulpturen stehen sich auf der Brüstung der Nonnenempore in der Kirche gegenüber (Abb. 5–6). Obschon die Zusammengehörigkeit der Figuren durch die Größenverhältnisse sowie die schnitzersche Ausarbeitung nahe liegt, zeigten die Figuren voneinander abweichende Sichtfassungen. Die Hl. Lucia hat eine sehr qualitätvolle, ursprüngliche

Fassung, die bereits vor mehreren Jahren freigelegt und restauriert wurde. Die Hl. Katharina zeigte bis 2018 hingegen als Sichtfassung eine plakativ wirkende, dickschichtige Übermalung ohne Farbnuancierungen und Schattierungen aus der zweiten Hälfte des 20. Jahrhunderts.¹⁷

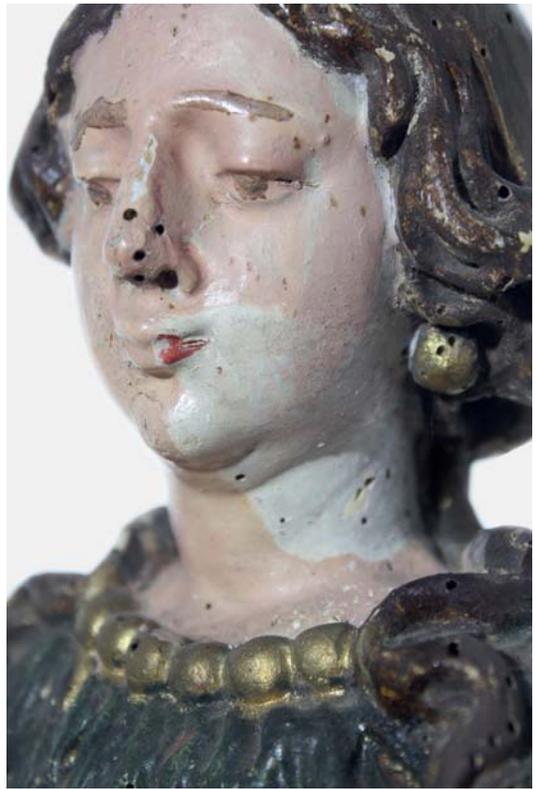
7 Detail während der Fassungsfreilegung im Gesicht der Hl. Katharina mit der bereits freigelegten hell-weißen Partie an Kinn und Hals. Foto 2018.

In der Durchführung erfolgte die Abnahme der Übermalung des 20. Jahrhunderts letztendlich mit einer Kombination aus mechanischem Arbeiten mit dem Skalpell und dem Einsatz von mit Lösemittel getränkten Wattestäbchen. Zum jetzigen Zeitpunkt steht noch aus, im Rahmen eines Werkstatttermins mit allen Beteiligten über das Ausmaß und die Methodik von Kittungen und Retuschen im Bereich von Fassungsfehlstellen zu diskutieren und die Ergebnisse später umzusetzen. Bereits im jetzigen freigelegten Zustand mit einigen Beschädigungen in der ursprünglichen Fassung ist die Zusammengehörigkeit der Hl. Katharina und Hl. Lucia wieder deutlich erkennbar. Durch die noch anstehenden Restaurierungsmaßnahmen ist eine weitere Angleichung beider Skulpturen zu erwarten.¹⁸

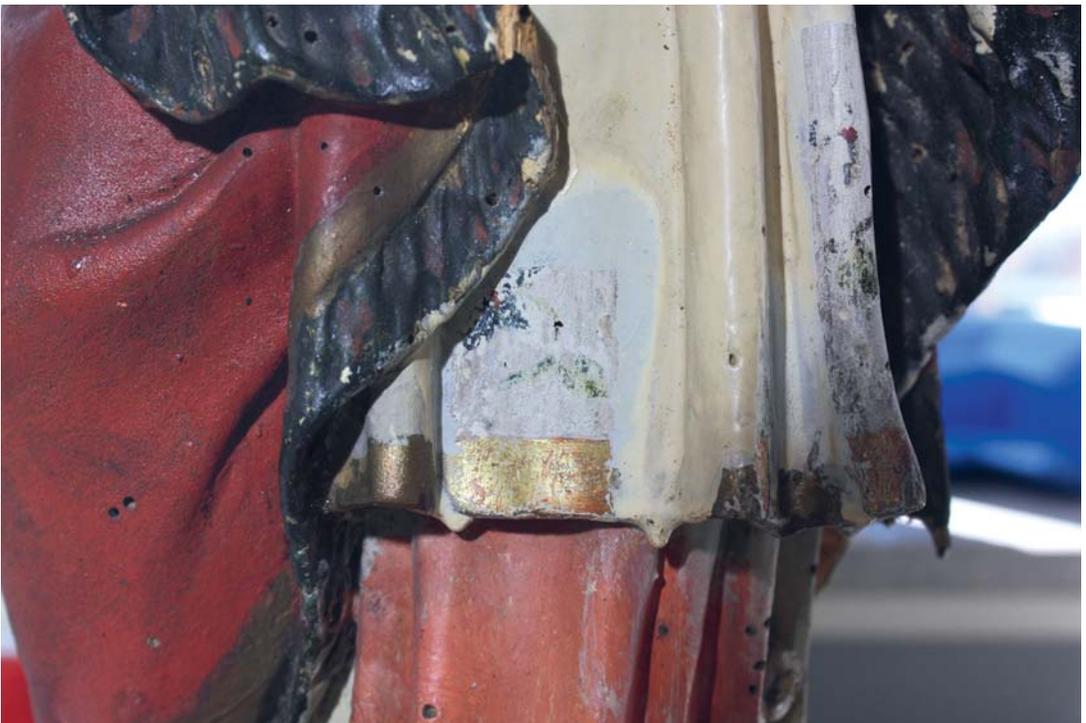
8 Details des Gewands, die ursprüngliche, wieder freigelegte Fassung ist die hell-weiße Partie mit begleitendem Goldstreifen am Saum und fragmentarischem Blütenmuster. Foto 2018.

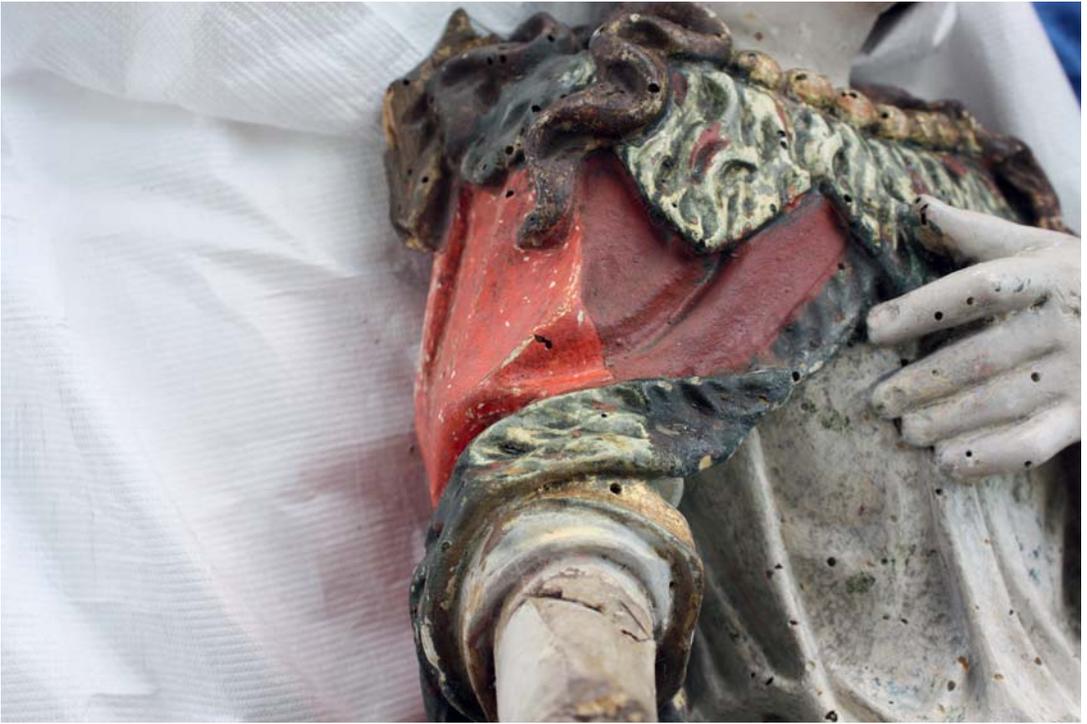
9 Details von der roten Mantelaußenseite, der hellrote Bereich ist bereits freigelegt, der dunkelrote zeigt noch Überfassung. Foto 2018.

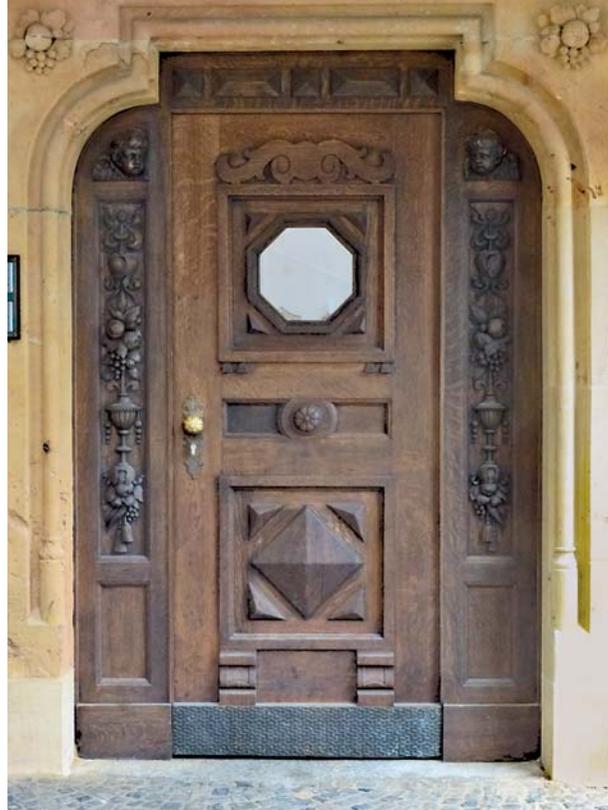
1 Bielefeld, sog. Altes Rathaus, Außentür, durch Überdachung und hervorspringende Sandsteingewände geschützt; Oberflächenschutz und -gestaltung mit pigmentiertem Standöl. Foto 2017.
