LWL-Denkmalpflege, Landschafts- und Baukultur in Westfalen

Denkmalpflege in Westfalen-Lippe

Heft 2020/2

Farbfassungen und Architekturoberflächen

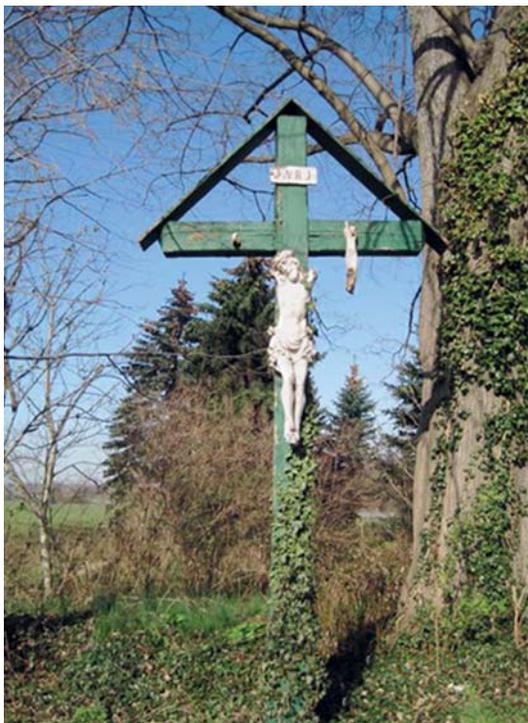
2 Erwitte, Wegekreuz mit schmalen Dach, die Witterung konnte von allen Seiten angreifen, fehlende Pflege hat zusätzlich zum Schadensbild beigetragen. Foto 2012.

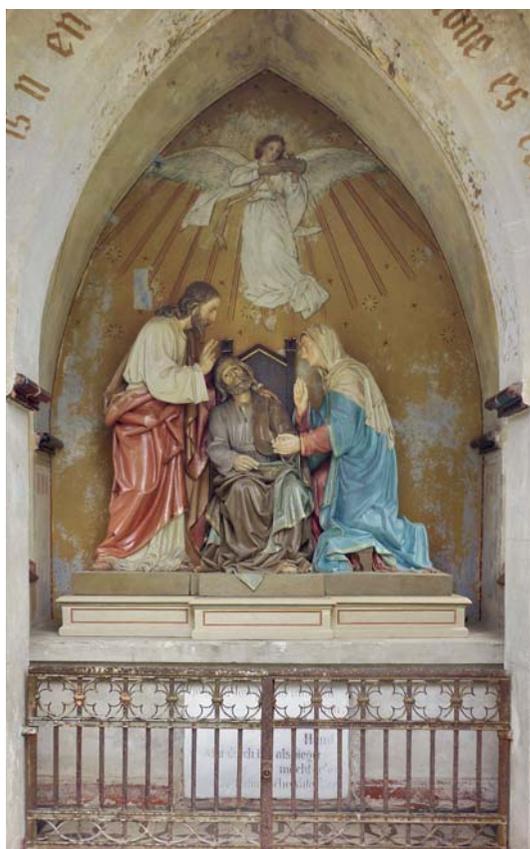
3 Beelen, Skulpturengruppe in kleiner Kapelle mit großer Öffnung; die Farbfassung wurde konserviert und mit einem Schutzüberzug versehen. Foto 2013.

Bei einem geringen Schadensbild und reduziertem Witterungseinfluss können konservierende und pflegende Maßnahmen durchgeführt werden (vgl. Abb. 3–4).

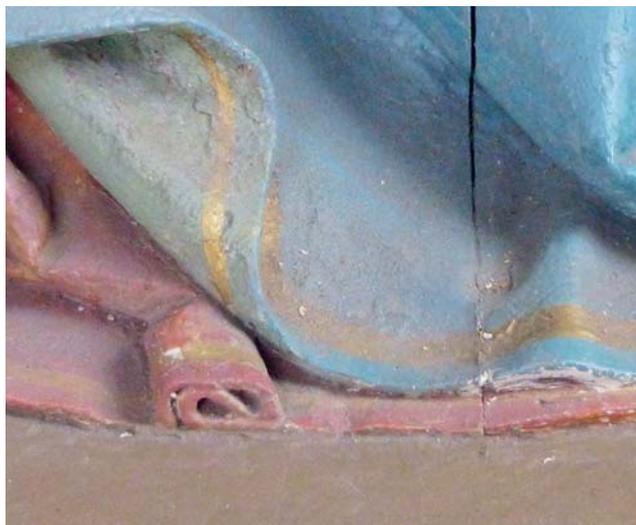
4 Detail der Skulpturengruppe, Zustand nach vier Jahren: kleine Pflegemaßnahmen sind notwendig. Foto 2017.

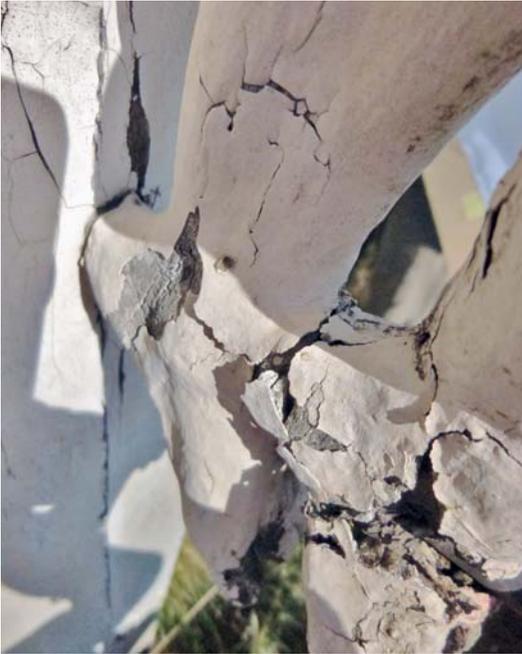
5 Paderborn, Christuskorpus von einem Wegekreuz; die zunächst in der Farbfassung vorliegenden Risse führten dazu, dass Regenwasser eindringen konnte und das Holz schädigte; in Folge kam es zu Verlusten. Foto 2014.

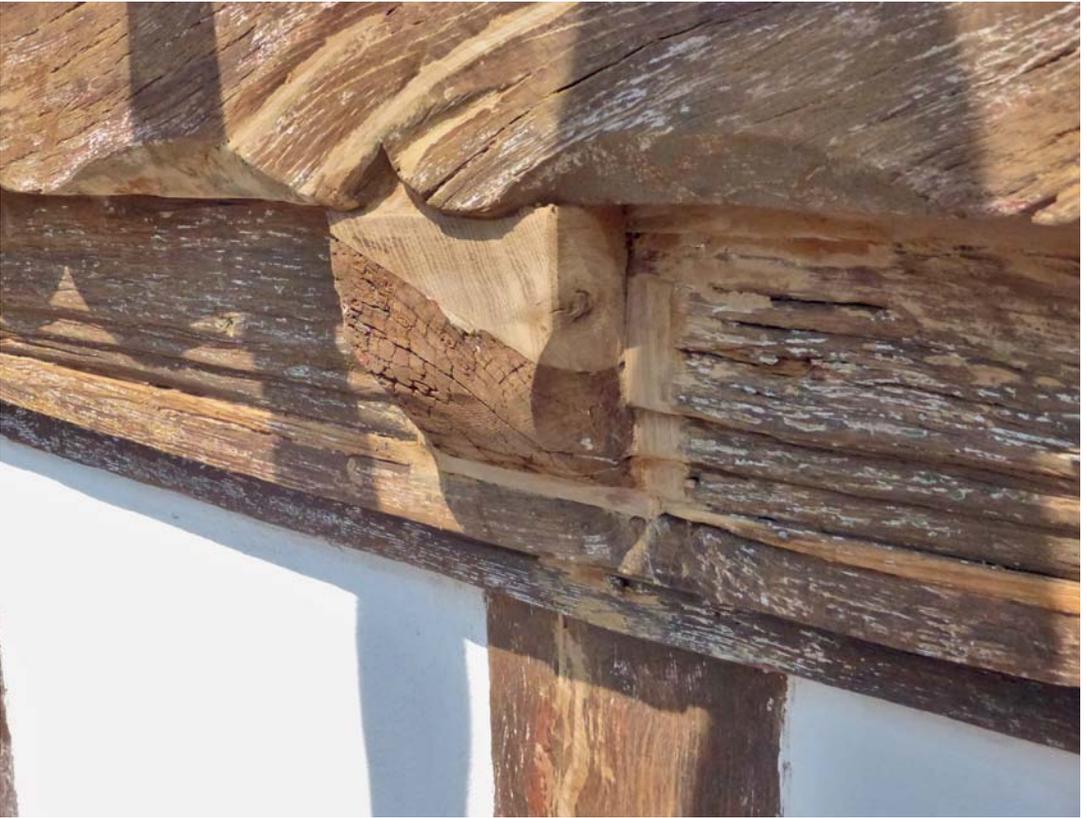
6 Schieder-Schwalenberg, verzierte Fachwerkfassade; die Farbfassung wurde abgenommen, das geschädigte Holz gefestigt, zu stark geschädigte Substanz wurde entfernt und durch Einleimung von Holz erneuert, kleine Fehlstellen wurden gekittet. Foto 2018.

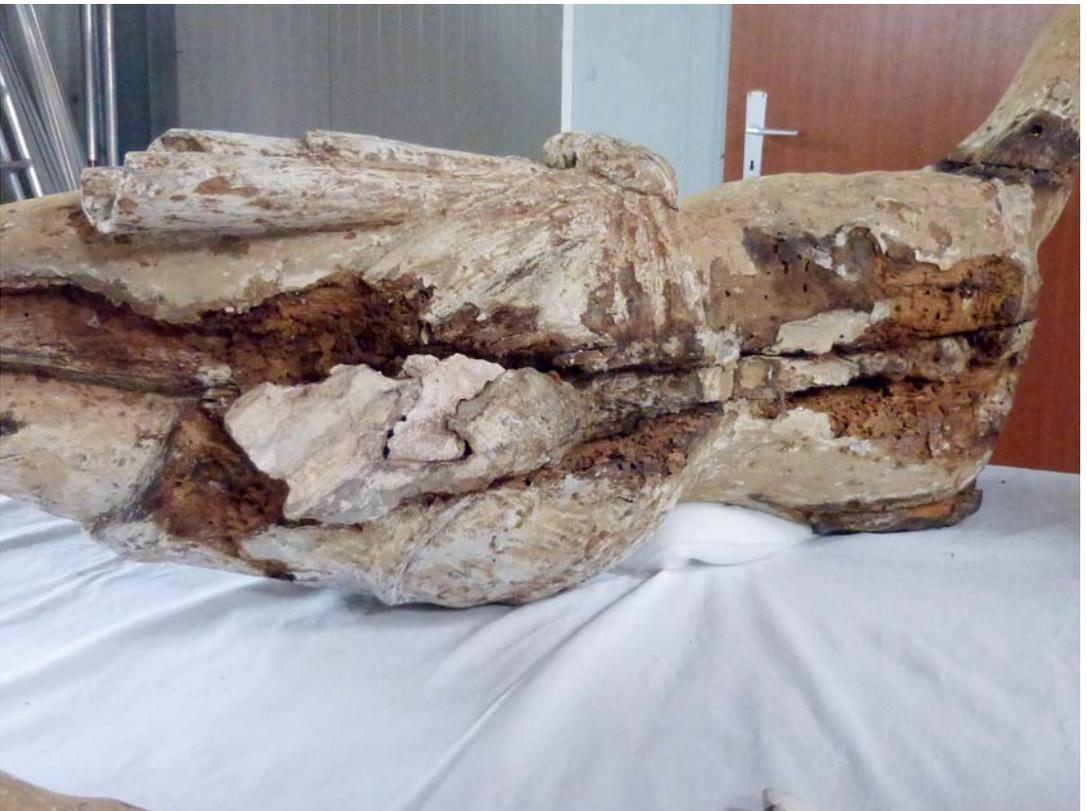
7 Münster, Rückseite eines Christuskorpus; herablaufendes Wasser hat die Holzsubstanz geschädigt und geschwächt, sodass Insekten das Holz zerstören konnten; die Verluste waren mit Bauschaum und Zement ausgefüllt worden und haben sich mit weiterer Holzsubstanz aus dem Korpus gelöst. Foto 2018.

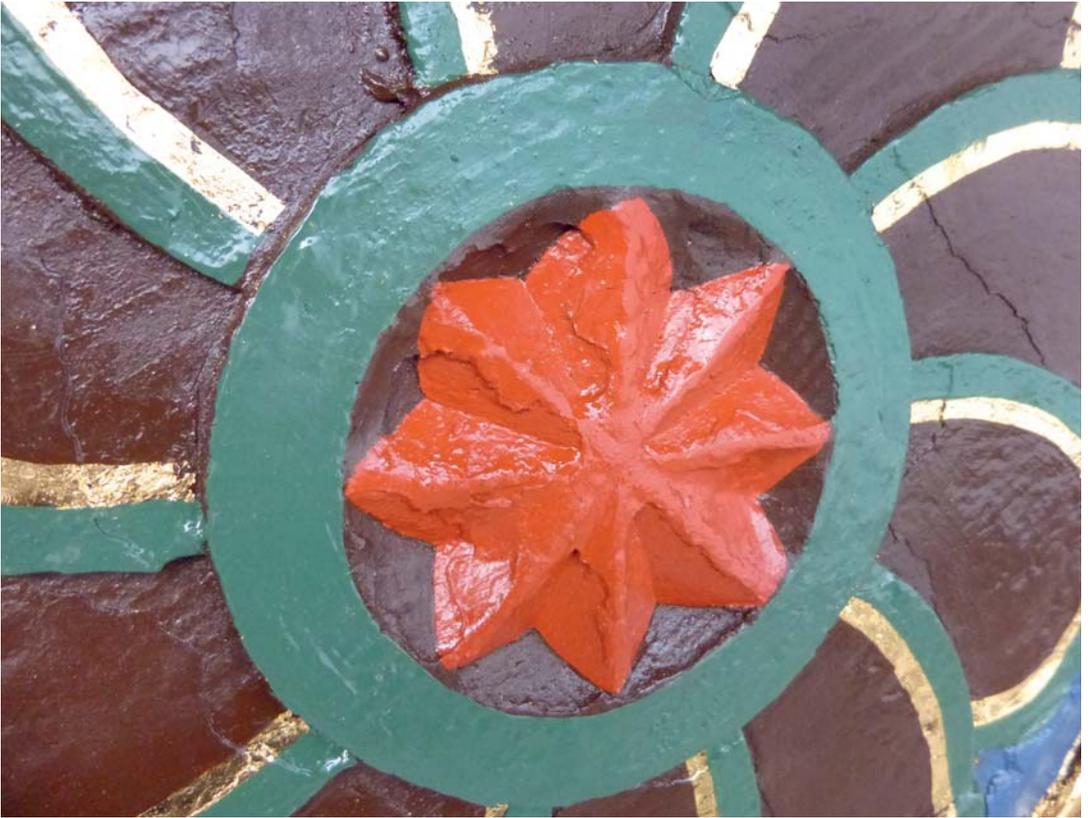
8 Bielefeld, sog. Altes Rathaus, Loggia; Neufassung über nicht sauber angearbeiteter Altfassung, sie beginnt sich bereits zu lösen. Foto 2014.

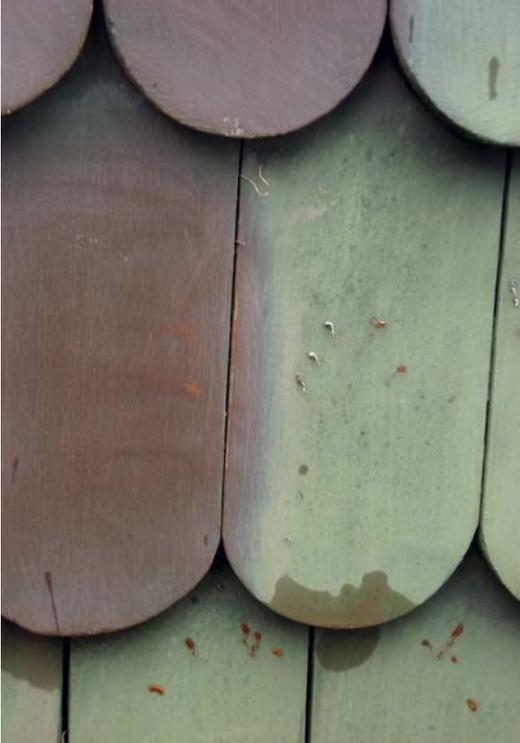
9 Detmold, mit Holzschindeln verkleidete Fassade; relativ dünner Schichtaufbau mit einer Talkum enthaltenden Leinölfarbe; nach zehn Jahren hat sich das Bindemittel abgebaut und die Schichtdicke reduziert; das Talkum hat sich an der Oberfläche abgelagert und diese grün verfärbt. Foto 2015.

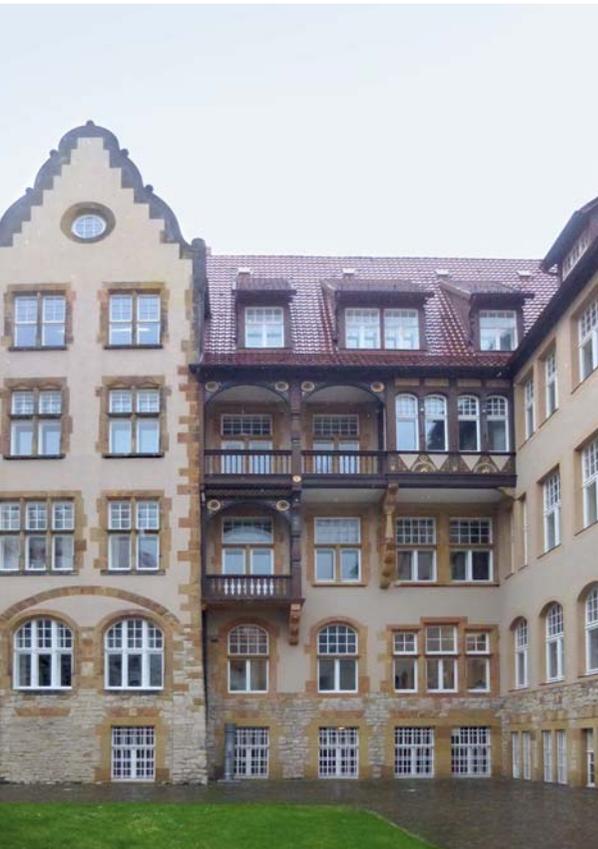
10 Bielefeld, sog. Altes Rathaus; Ansicht des Innenhofes von Süden mit Loggia. Foto 2020.

Als Beispiel sei das sogenannte Alte Rathaus in Bielefeld genannt, bei dem vier verschiedene Farbsysteme zum Einsatz kamen: an den Traufen Acryl-Wetterschutzfarbe, an der gestalteten Loggia Standölaufenfarbe, an einer überdachten Eingangstür pigmentiertes Leinöl (nach Befund) und an einem Fachwerkgiebel Wetterschutzfarbe auf Basis verschiedener Pflanzenöle (Abb. 1, 8, 10).

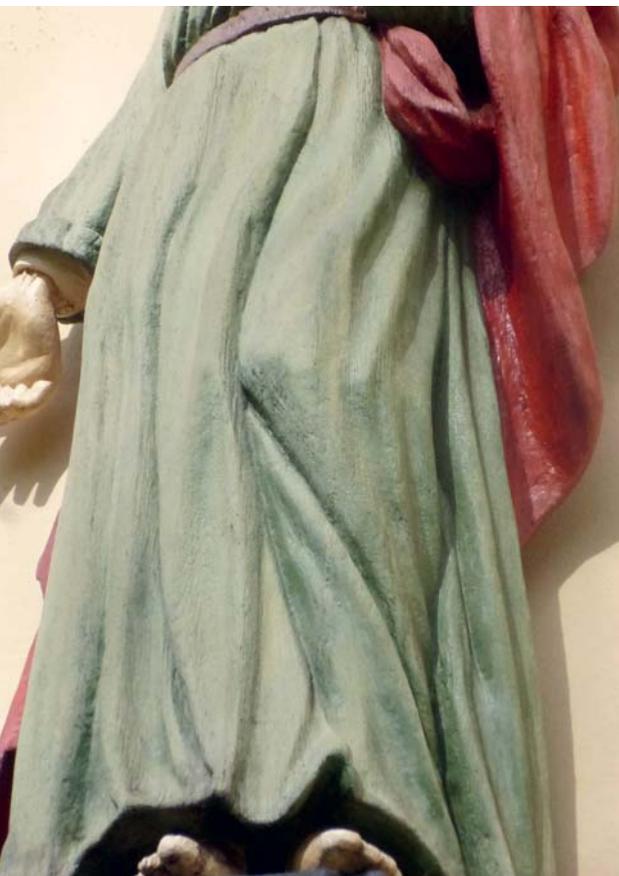
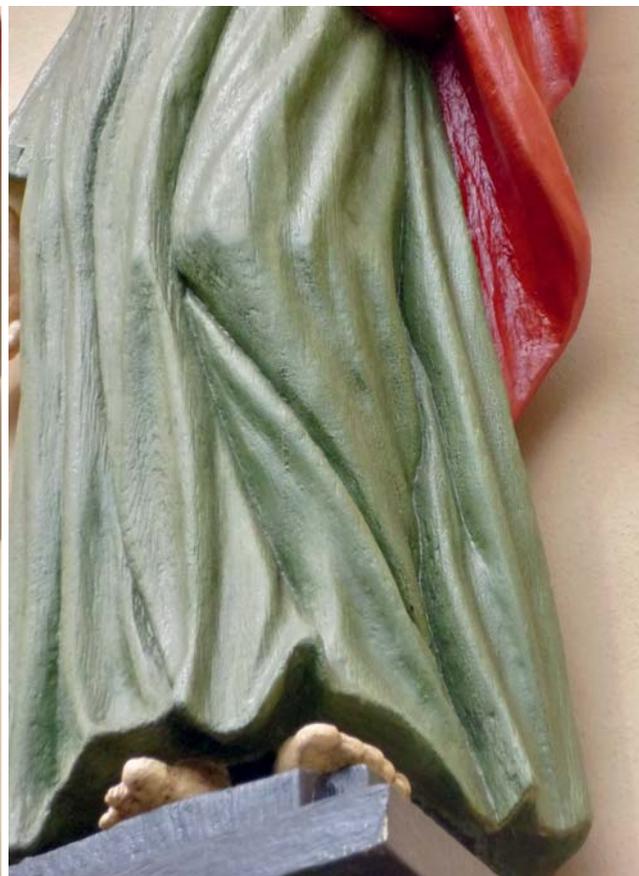
11 Sassenberg, Holzfigur vor und nach dem Abreiben mit Leinöl. Fotos 2019 und 2017.

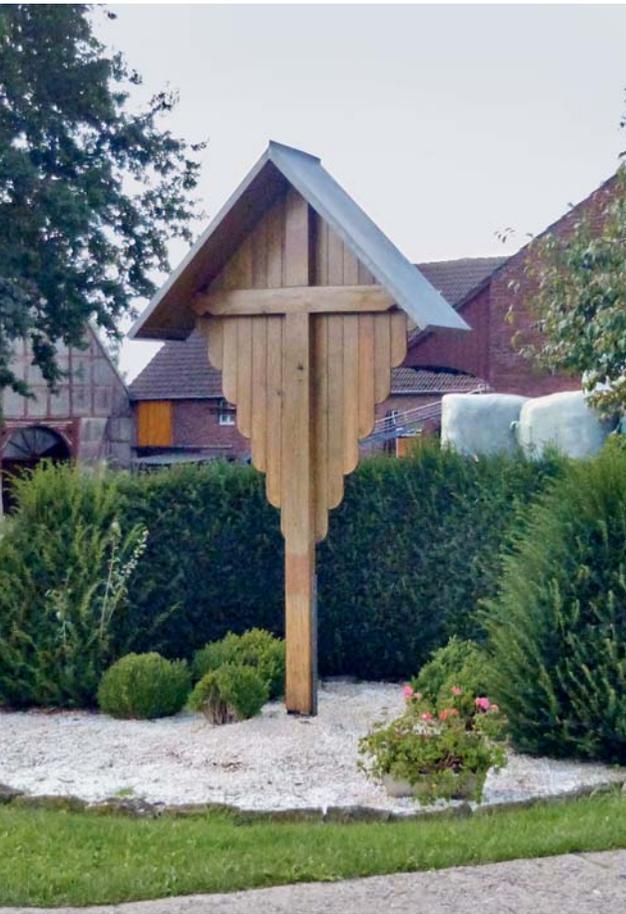
12 Ennigerloh, Wegekreuz; zusätzlicher Schutz durch rückwärtig angebrachte Verbretterung, die Christusfigur wurde abgenommen und über die kalte Jahreszeit eingelagert. Foto 2015.

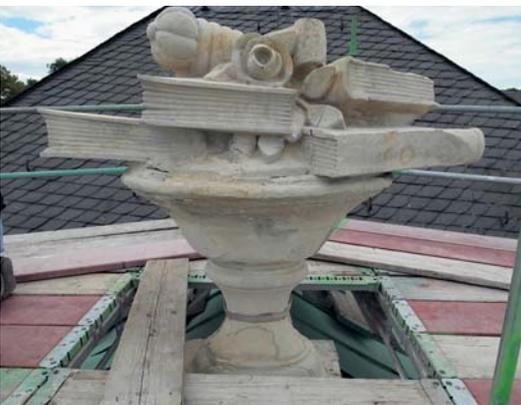
4 Steinere Vase auf dem Dach des Schlosses in Münster vor der Restaurierung. Foto 2019.

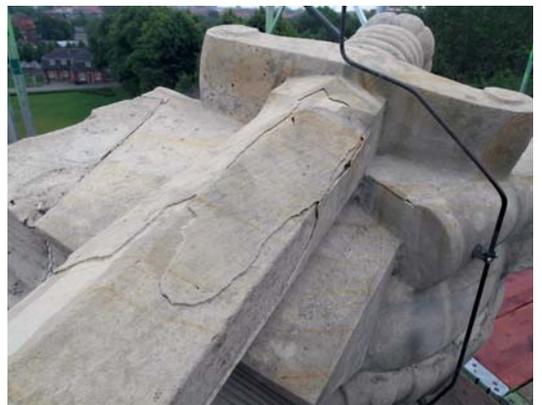
5 Detail der steinernen Vase auf dem Dach des Schlosses in Münster: Schwert mit Schalenbildung. Foto 2010.

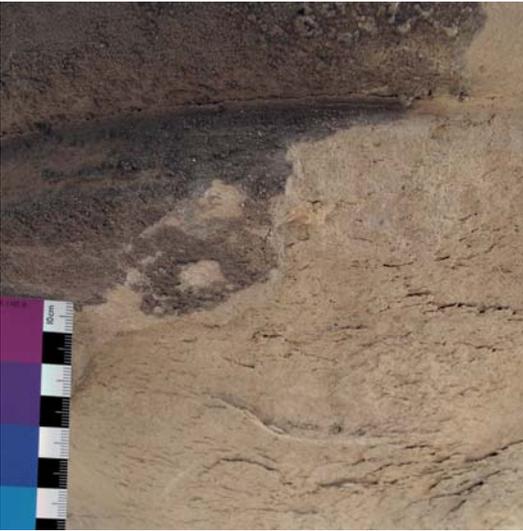
6 Detail der Dachvase: Vasenschaft mit Schuppenbildung.

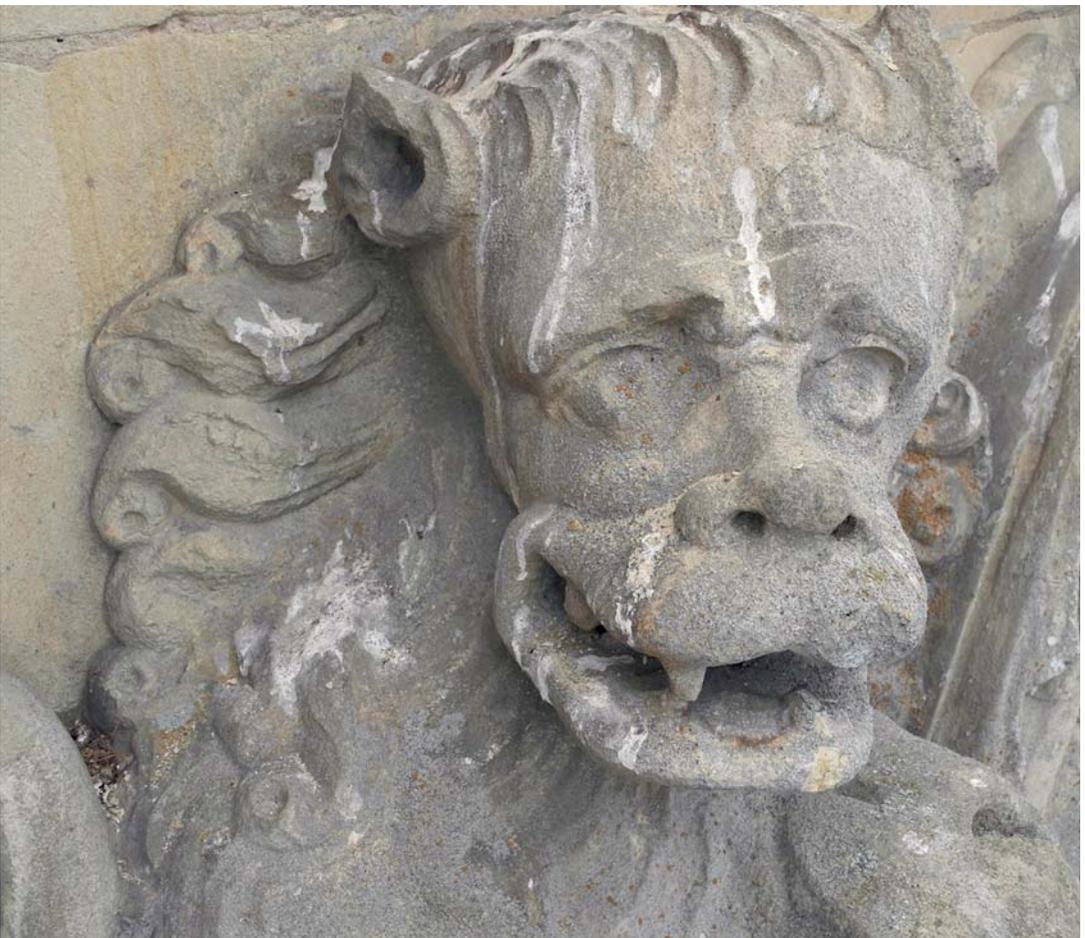
7 Haus Stapel in Havixbeck, Torhaus, Löwenkopf im Hauswappen vor der Restaurierung. Foto 2019.

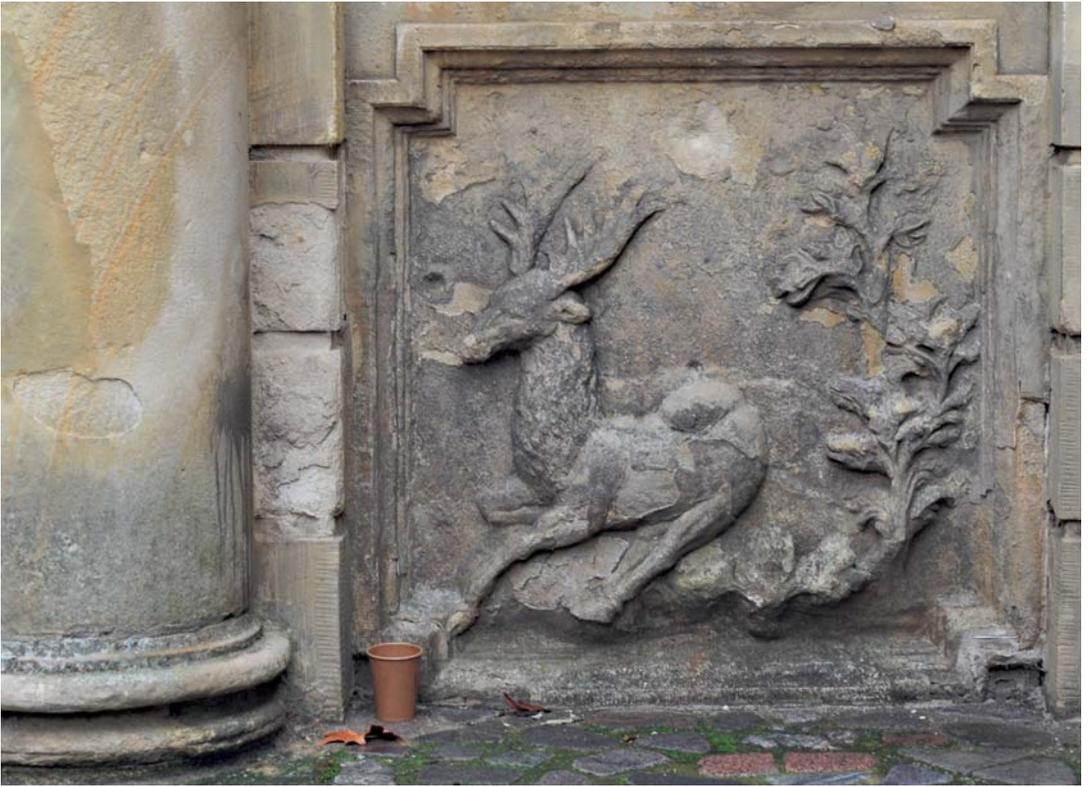
8 Schloss Ahaus, Darstellung am Durchgang des Torhauses vor der Restaurierung. Foto 2018.

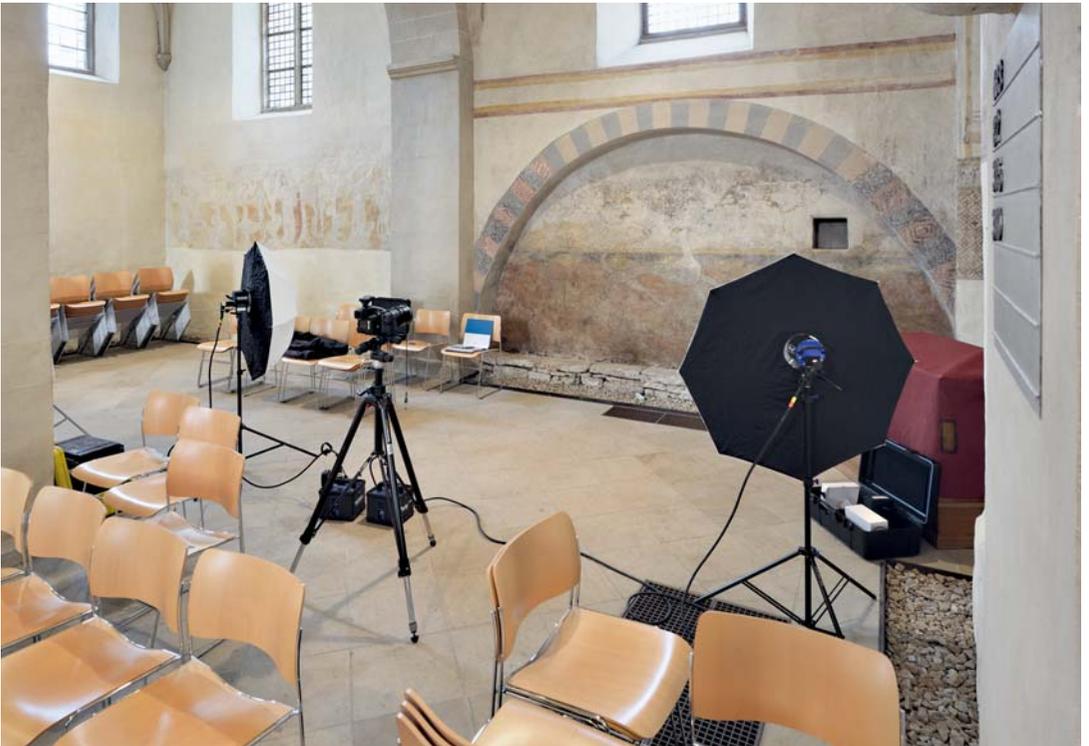
1 Bochum-Stiepel, Dorfkirche, Aufnahmesituation des Monitorings der romanischen Wandmalerei auf der Nordwand des nördlichen Querhauses im März 2016.

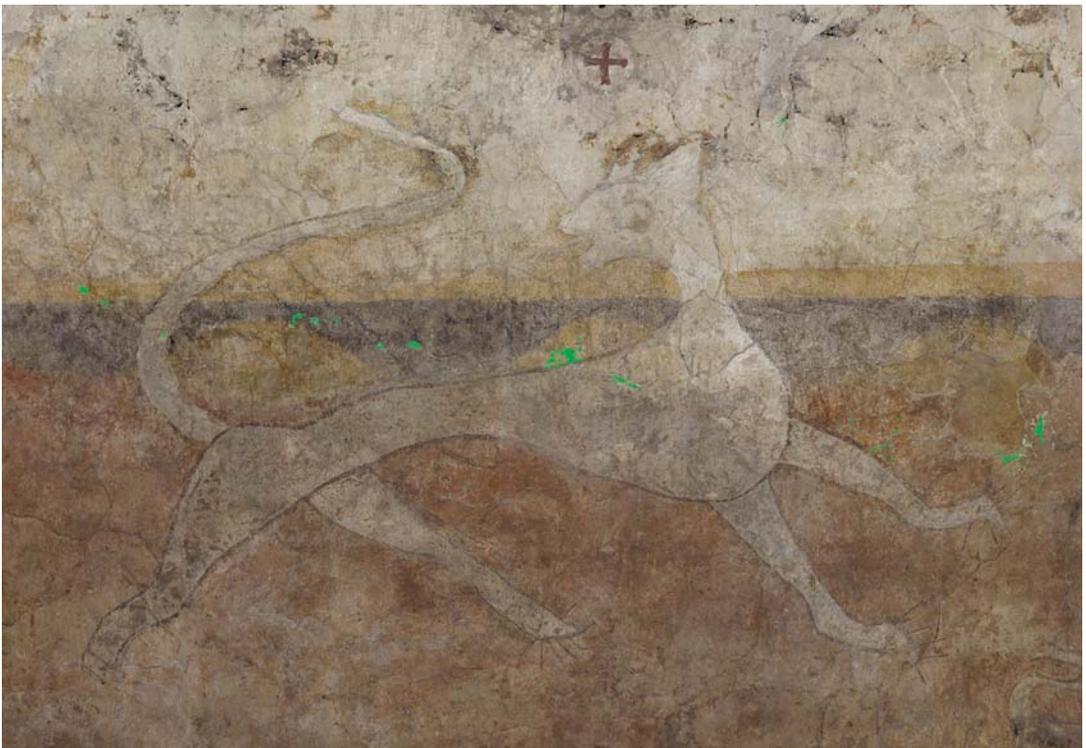
2 Katzenähnliches Tier in Rundbogennische; in Grün hervorgehoben die zwischen 2016 und 2018 neu entstandenen Schäden.

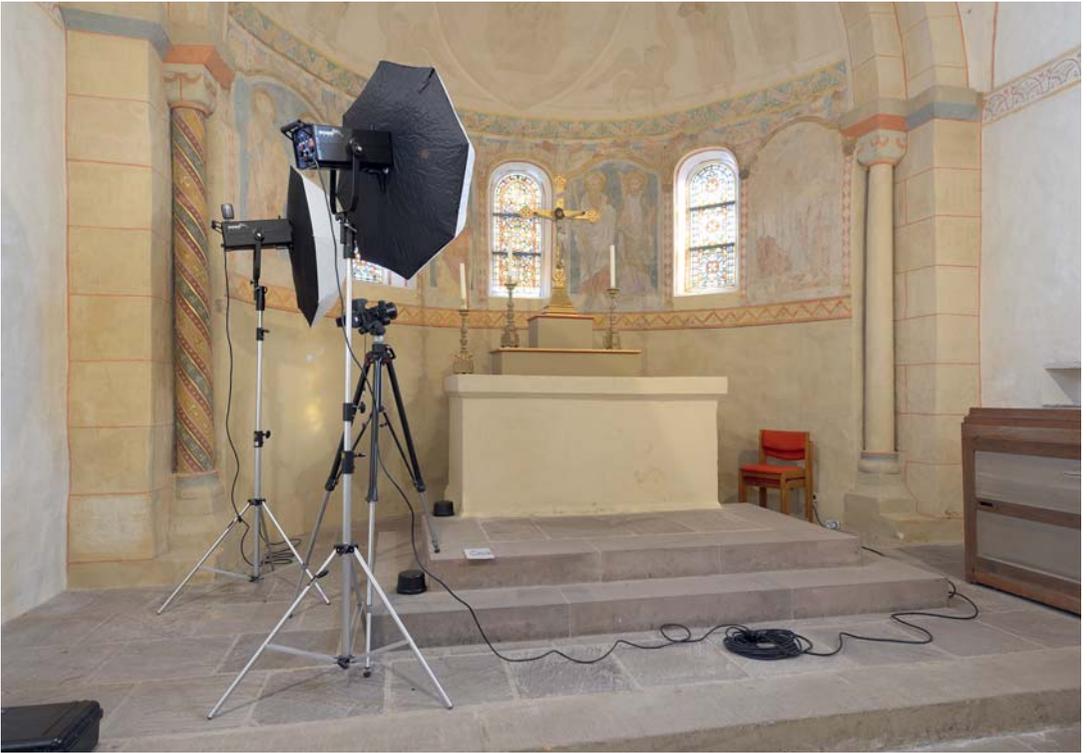
3 Lügde, Kirche St. Kilian, Aufnahmesituation des Monitorings der Referenzfläche im Chorbereich 2015.

fotos der Referenzflächen. Diese sollen in entsprechenden Zeitabständen unter gleichen Aufnahmebedingungen wiederholt und untereinander verglichen werden, um einen möglichen Schadensfortschritt zu lokalisieren und zu dokumentieren.

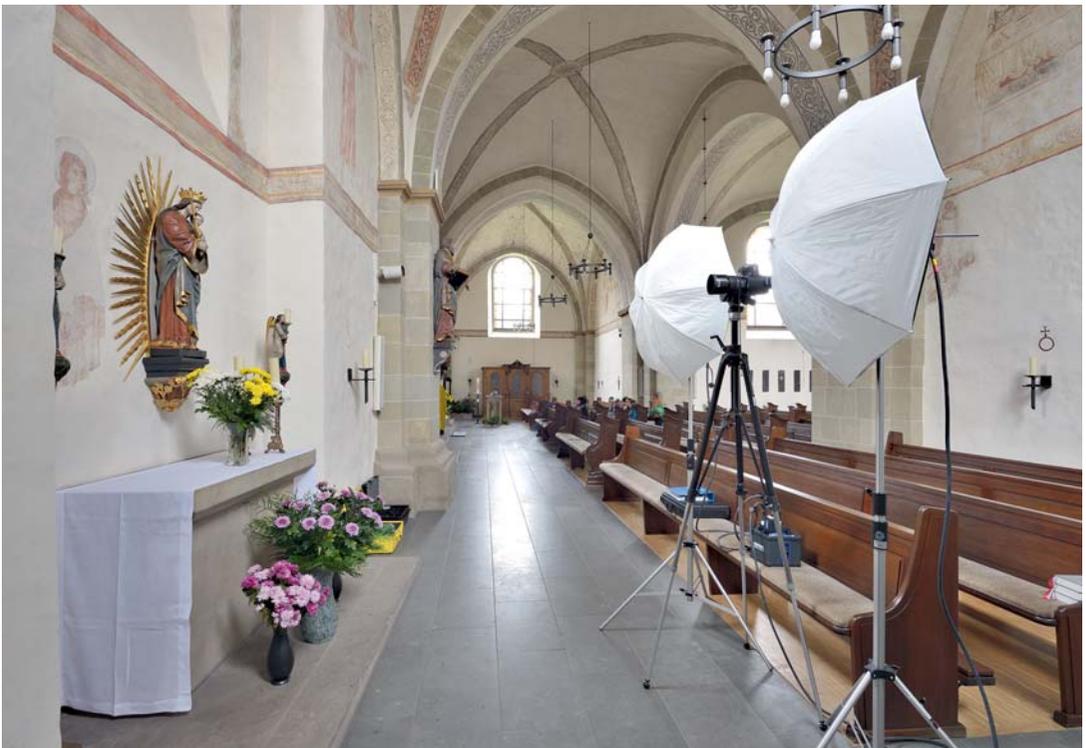
4 Paderborn-Neuenbeken, Kirche St. Marien, Aufnahmesituation des Monitorings der Referenzfläche an der Ostwand im nördlichen Querhaus 2015.
