Die Münsterkirche zu Herford

Ihre Baugeschichte und entwicklungsgeschichtliche Stellung

Von Leni Telger

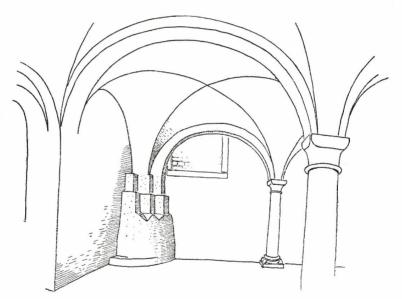
Abb 6. Ältere Pfeilerbasis und vermauerte Tür im Unterbau des Nordquerschiffsarmes (Nordostecke).

An der Ostwand des Querschiffs unmittelbar neben dem Sockel befindet sich außerdem eine vermauerte, rundbogige Tür die außen in voller Höhe sichtbar ist, innen aber das Gewölbe des Untergeschosses überschneidet. Die Schwelle der vermauerten Tür liegt etwas höher als die Pfeilerbasis, es müssen einige Stufen zu ihr hinaufgeführt haben (Abb. 6). An dieser Stelle befindet sich also ein zusammenhängendes Mauerstück, das im heutigen Bau der Münsterkirche keinen Sinn hat. Die Wandvorlage, die das Gewölbe der Empore trägt, ruht ohne eigene Basis auf diesem Sockel. Dabei liegen der runde Dienst in der Mitte oben und der mittlere Absatz des Sockels unten ziemlich genau übereinander. Das unorganische Aufeinandertreffen beider Bauteile ist durch den Gewölbenansatz des Unterbaus über dem Sockel verdeckt.

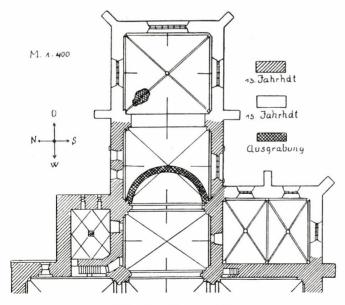
Abb. 10. Chorgrundriß.

Wie ist nun die Anlage des ersten schmalen Chorjoches entstanden? Darauf eine sichere Antwort zu geben ist aus dem aufgehenden Mauerwerk und von der Formenwelt her nicht möglich. Es bleibt als einziges Mittel die Untersuchung des Bodens auf altes Grundmauerwerk. In der Tat erbrachten die Grabungen, die östlich hinter dem Schmaljoch im zweiten Joch des Chores angestellt wurden, das vermutete Ergebnis. Nur wenige Zentimeter unter dem Fußboden 1) fand sich der gut erhaltene Mauersockel einer Apsis. (Abb. 10). Er ist aus sorgfältig geschichteten Bruchsteinlagen gemauert und innen und außen rund geschlossen. Die Dicke der Mauer, die doch einem Bau angehören muß, der vor dem 13. Jahr-

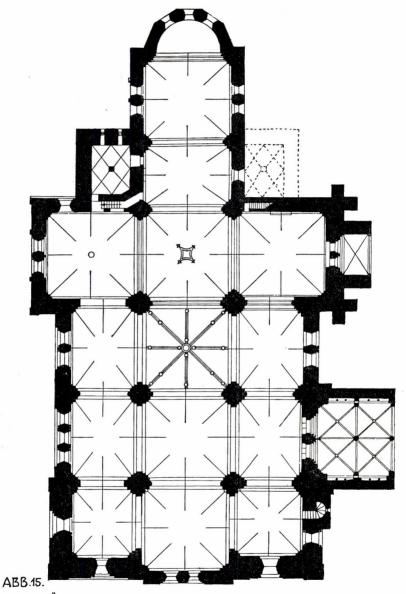
◆ M. 1:400 ◆ REK.D. VERF. ◆

URSPRUNGLICHER GRUNDRISS DER ANLAGE DES 13. JAHRHUNDERTS.

Durch die angestellten Betrachtungen ist der Grundriß der vorhergehenden Stiftskirche gesichert (Abb. 13). Wir finden ihn im Grundriß des heutigen Baues genau wieder: eine kreuzförmige Anlage mit riegelartig ausgebildetem Westbau, der die Empore der Stiftsdamen enthalten hat. Das Langhaus war eine dreischiffige Basilika mit breiten Seitenschiffen, die Ostteile waren bereits eingewölbt. Das 13. Jahrhundert hat diesen Grundriß unverändert übernommen. Nur der Chor wurde, vermehrten Bedürfnissen entsprechend, um ein quadratisches Joch verlängert.

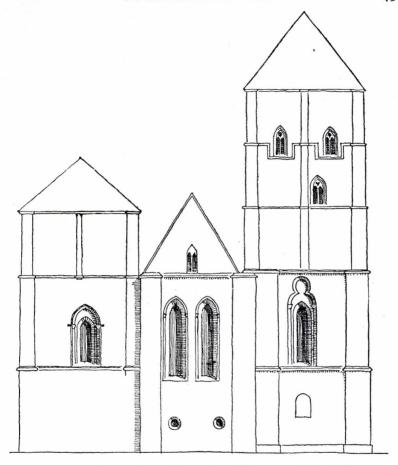
Abb. 16. Ursprünglicher Zustand der Westseite. Rek. d. Verf.

Ob die Westwand unter der Zweisenstergruppe auch einen Eingang besessen hat, läßt sich heute nicht mehr mit Sicherheit entscheiden. Doch spricht durch den Vergleich mit anderen westfälischen Hallenkirchen, die alle ihre Portale im Norden und Süden und nicht im Westen haben, die größere Wahrscheinlichkeit dafür, daß auch die Herforder Münsterkirche kein Westportal gehabt hat. Gegen einen westlichen Zugang spricht auch das jetzt vermauerte kleine Rundfenster südlich neben dem gotischen Portal, dessen nördliches Gegenstück dem Portaldurchbruch zum Opfer gefallen ist (Abb. 16).

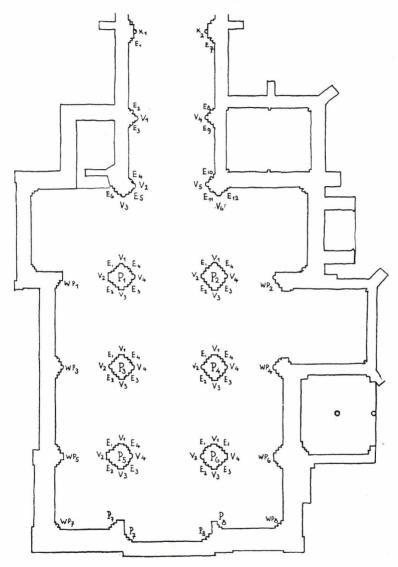
Abb. 17. Orientierungsplan zur Kapitellbezeichnung. V=Vorlage, E=Eckdienst, K=Konsole

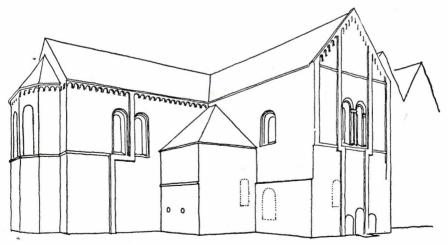
Abb. 27. Ursprünglicher Zustand der Chornordseite und des Eckeinbaus im Winkel zwischen Chor und Nordquerschiffsarm. Rek. d. V.

Wegen seiner absolut einfachen und schmucklosen Formen bietet der kleine Turm im Winkel zwischen Chor und nördlichem Querschiff kaum einen Anhaltspunkt für eine stilgeschichtliche Einordnung. In der Nordansicht unterscheidet ihn sein Mauerwerk von den anschließenden Bauteilen. Es ist ein roter, unregelmäßig gebrochener Stein, der gegen die braungelbe Tönung und flachlange Form des Bruchsteinmauerwerks an Chor und Querschiff absticht. In halber Höhe — über der Kapitelsstube — setzt eine andere Mauerung ein, welche der des spätgotischen Choranbaues entspricht und bis in das Oktogon hinein unverändert bleibt. Der "Turm" ist also ursprünglich gar kein Turm gewesen, sondern nur ein niedriger Zwischenbau, der etwa bis in die Kämpferhöhe des nördlichen Querschiffs reichte! (Abb. 27.)

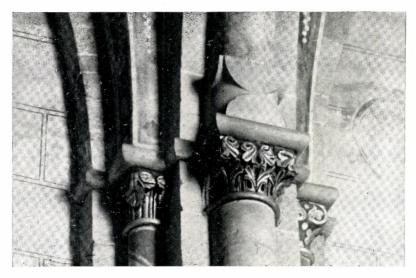
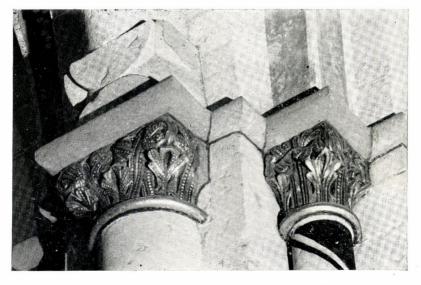
Abb. 39 und 40 Kapitelle im Chor

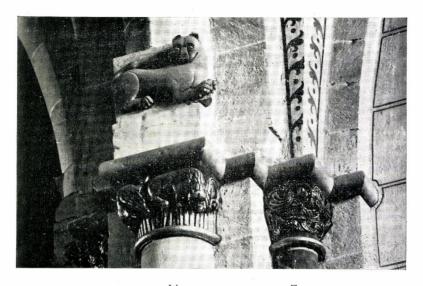
$$V_{\scriptscriptstyle 6}$$ $$E_{\scriptscriptstyle 12}$$ Abb. 41 Kapitelle am Südostvierungspfeiler

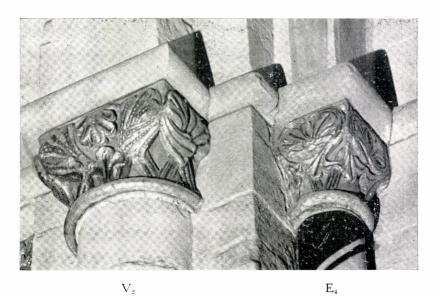
Abb. 42 Kapitelle am Nordostvierungspfeiler

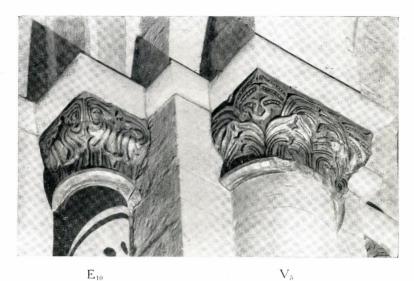
Abb. 43

Kapitelle am Südostvierungspfeiler

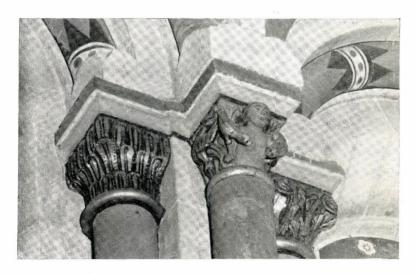
Abb. 44 Mittlere Dienstgruppe des Fensters im Nordquerschiffsarm

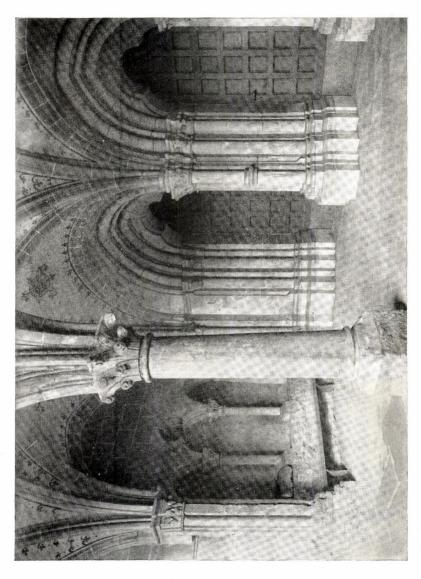
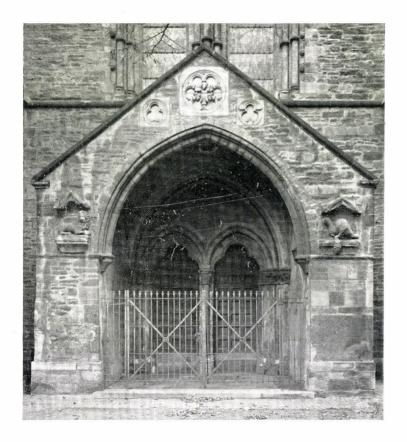
Abb. 57 (links) Vorhalle vor dem Südquerschiffsarm

Abb. 58 (oben) Vorhalle vor dem Südquerschiffsarm, rechtes Gewände

Abb. 59 (unten) Vorhalle vor dem Südquerschiffsarm, linkes Gewände

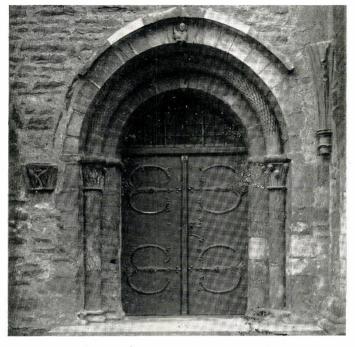
Abb. 60 Nordportal
