# Ein linearer „Erdfall“ am Nordosthang des Schöppinger Bergs bei Horstmar-Leer (Nordwestliches Münsterland)

Eckhard Speetzen

## Zusammenfassung

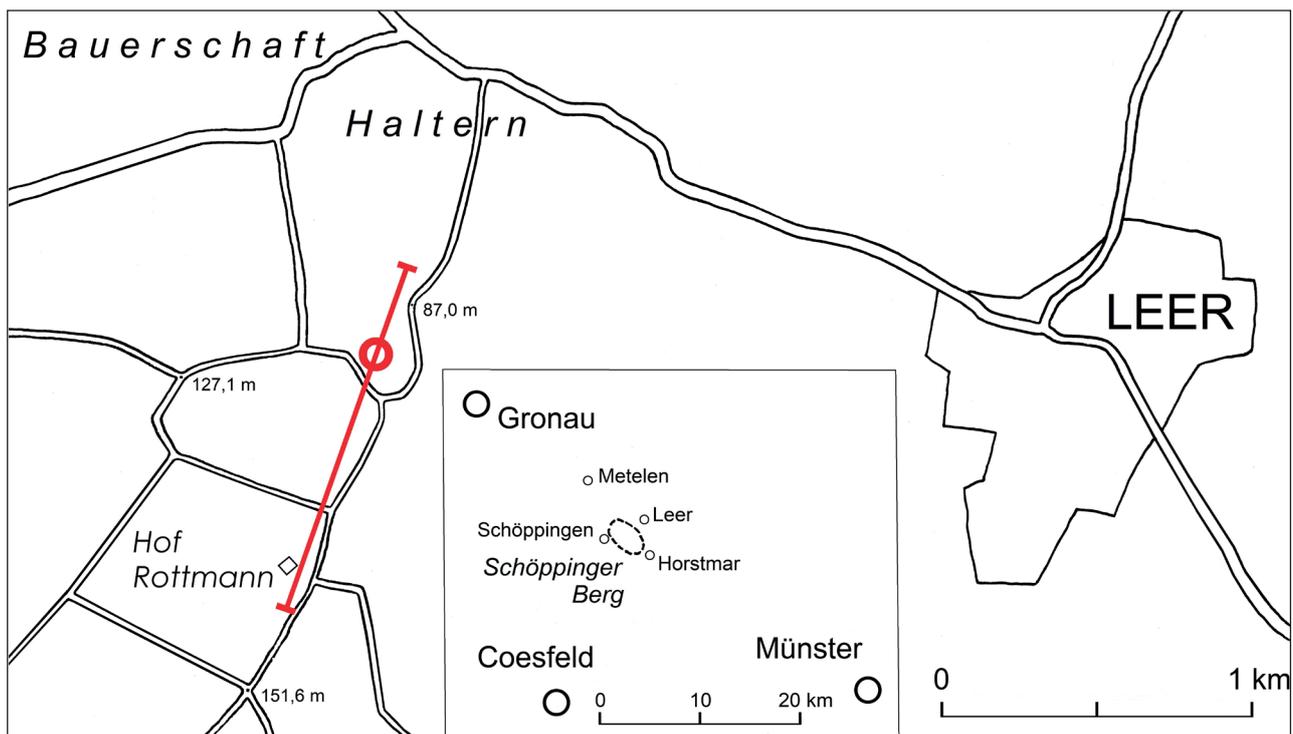
Abb. 1: Lage der grabenartigen Einsenkungen (roter Kreis) am Nordostfuß des Schöppinger Berges (Die rote Linie zeigt den Verlauf des Geologischen Profilschnitts der Abb. 9)

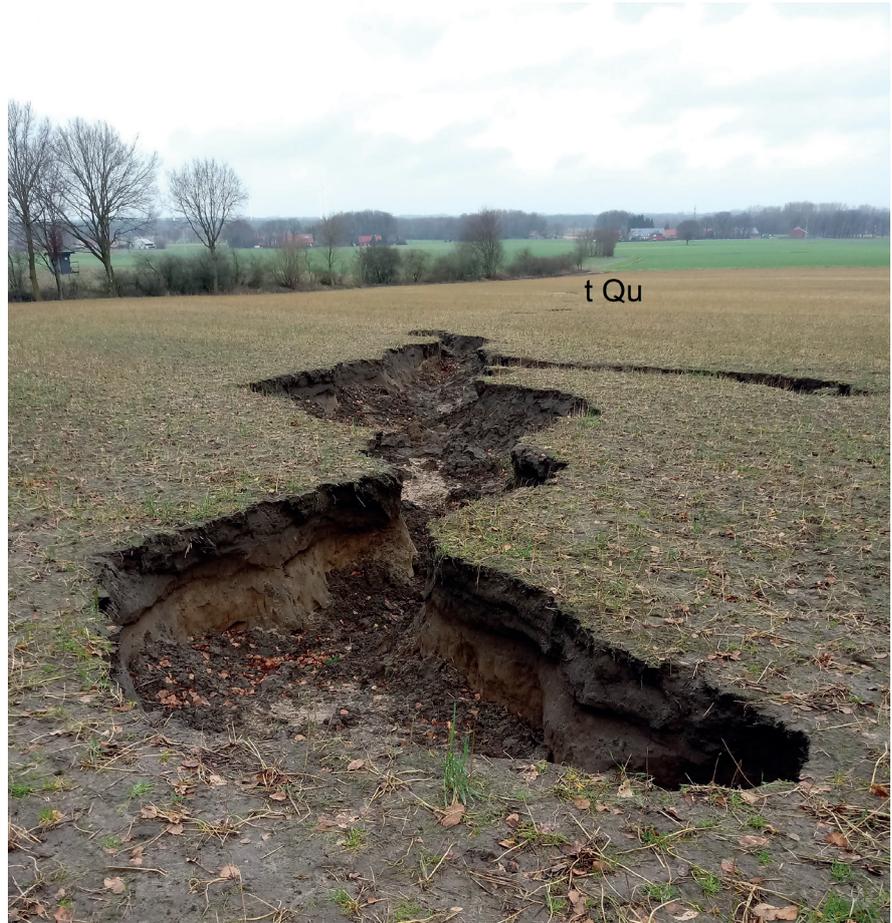
Die Einbruchsstrukturen liegen im Bereich der Bergbreite am nordöstlichen Ende eines Taleinschnitts, der von der Höhe des Schöppinger Berges hinabzieht. Der Haupteinbruch hat eine Länge von ca. 35 m und weist eine etwa 10 m lange Verzweigung auf (Abb. 2 & 3). Die Breite der Einbruchsstruktur liegt zwischen 1 m und max. 3,75 m. Die Tiefe bis zur Oberfläche der eingesunkenen Scholle beträgt etwa 1 m.

**Abb. 2:** Der 35 m lange Haupteinbruch mit 10 m langem Abzweig am 12.02.2024, Blick von SW nach NO (t Qu temporäre Quelle).

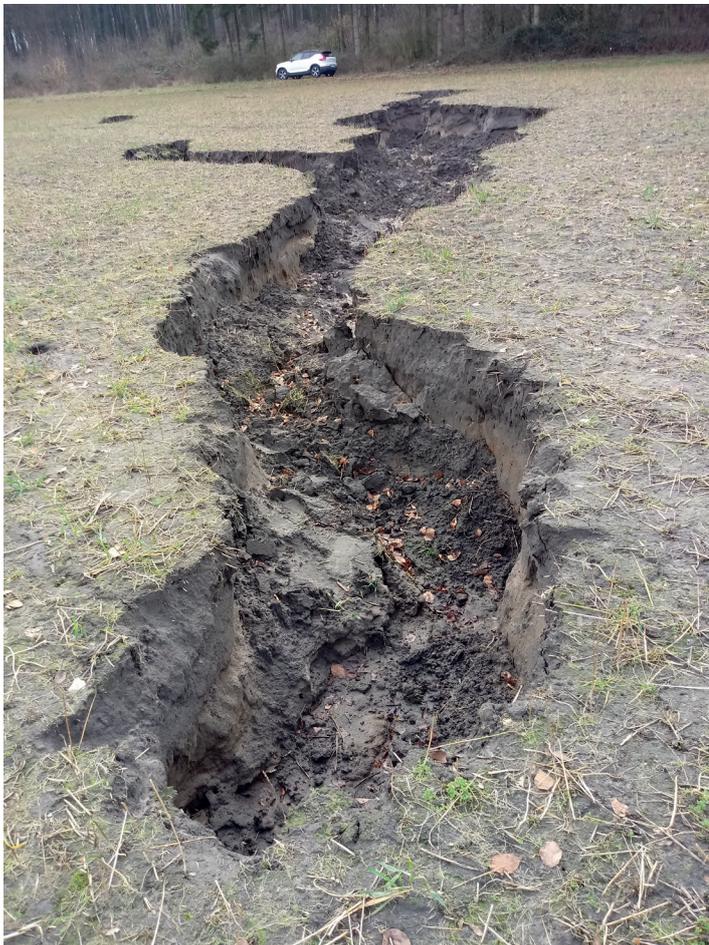
Die Tiefe der südlichen Einbrüche liegt bei wenig unter einem Meter, während die der nördlichen Einbrüche, ausgehend vom Nordostende des Haupteinbruchs mit 0,9 m (Abb. 3), über 0,7 m und 0,35 m kontinuierlich in Richtung der temporären Quelle abnimmt.

**Abb. 3:** Haupteinbruch mit Abzweig am 12.02.2024, Blick von NO nach SW.

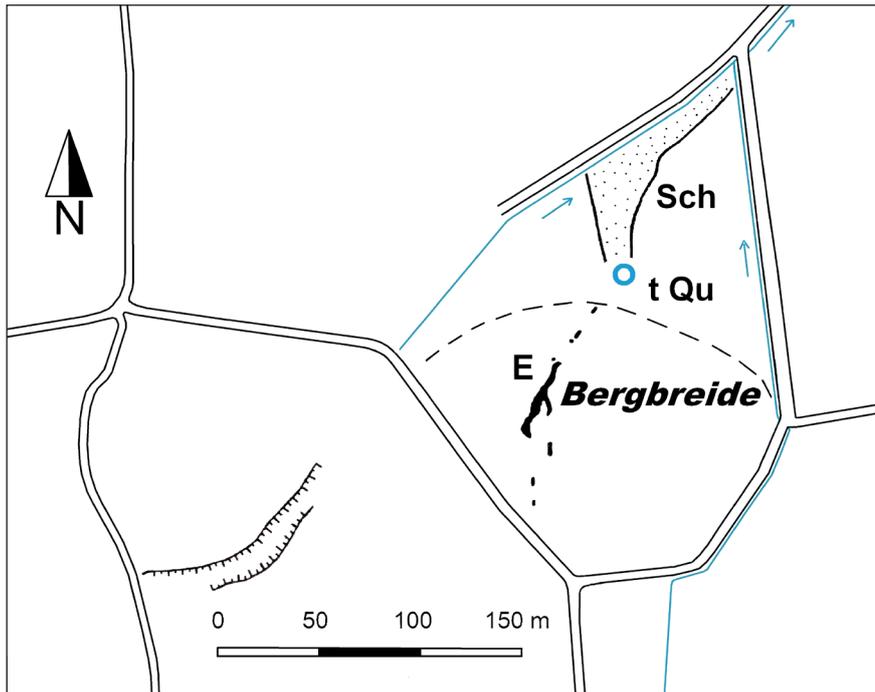
Die vier nördlichen Einbrüche ordnen sich zusammen mit dem Haupteinbruch und der temporären Quelle auf einer NNO-SSW-Richtung an, während die südlich des Haupteinbruchs liegenden vier Einbrüche in N-S-Richtung ausgerichtet sind (Abb. 4).

**Abb. 4:** Einbruchstrukturen (schwarz), temporäre Quelle und Schwemmächer auf der Bergbreite am Nordostfuß des Schöppinger Bergs (**E** Haupteinbruchstruktur, **t Qu** temporäre Quelle, **Sch** Schwemmächer, - - - Nordgrenze der Talfüllung, s. Abschnitt 3 Geologische Situation).

im Bereich der Bergbreite dazu Hinweise. Sie ist sehr wahrscheinlich durch Klüftzonen vorgegeben. So zeigt sich am Ostrand des von der Bergbreite zur Höhe des Schöppinger Berges in Richtung des Hofes Rottmann führenden Tals (Abb. 1) im oberen Bereich ein tiefer Geländeeinschnitt, der in NNO-SSW-Richtung (ca. 35°) verläuft. Er hat sich sehr wahrscheinlich auf einer Klüftzone mit stärker zerrüttetem Gesteinsgefüge entwickelt. Auch an der Westflanke des Tales gibt es einen trockenen Bachriss, der im unteren Bereich die gleiche Richtung aufweist (Abb. 4).

Auf der Geologischen Karte 1:25 000 Blatt 3809 Metelen ist im Bereich der Bergbreite und des zur Höhe hinauf ziehenden Tals Schwemmlehm als Talfüllung verzeichnet. In der Wand der Haupteinbruchstruktur ist unter dem ca. 25 cm mächtigen dunkelgrauen humosen Oberboden noch ca. 80 cm bräunlich gelber, schwach schluffiger Sand aufgeschlossen. Die oberen 20 cm sind durch Ausfällungen von Eisenhydroxiden geringfügig ortsteinähnlich verfestigt und stärker braun gefärbt (Abb. 8). Diese Ablagerungen entsprechen dem hangabwärtigen Teil der Talfüllung. Aufgrund der Zusammensetzung und der Braunfärbung dürfte es sich eher um eine Fließerde handeln. Die Grenze zwischen dieser Talfüllung und der nach Norden anschließenden Flugsandbedeckung liegt zwischen dem nördlichsten Einbruch und der temporären Quelle (s. Abb. 4).

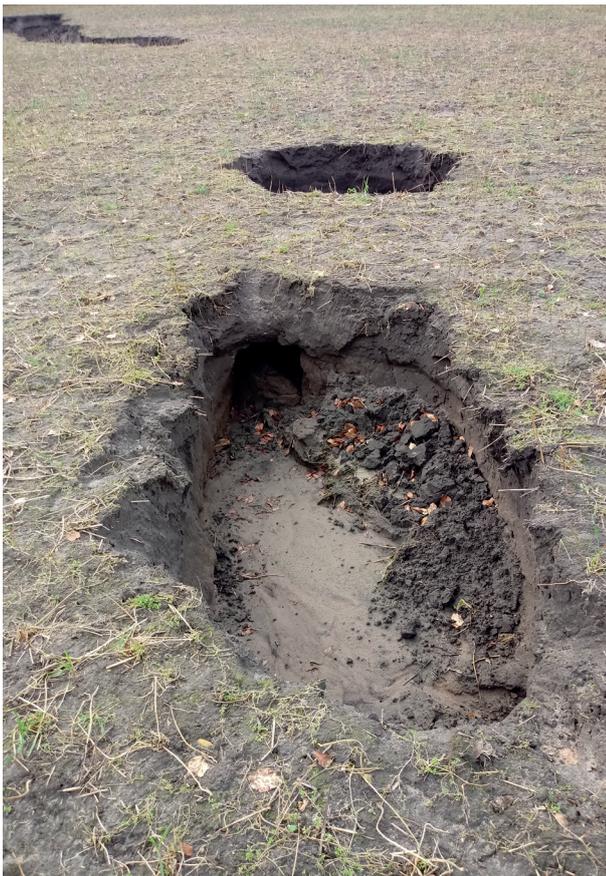
**Abb. 5:** Der 2,5 m lange ca. 1 m breite und 0,7 m tiefe Einbruch nordöstlich der Hauptstruktur (oben links) mit den Öffnungen des „oberirdischen“ Abflusses nach Bildung des Einbruchs.

Entsprechend eines Kluftsystems, das aus mehreren sich spitzwinklig überkreuzenden Klufttrichtungen gebildet wird, entstanden in den Deckschichten auch in anderen Richtungen röhrenförmige Abflusskanäle, die mit der Hauptröhre in Verbindung stehen. Zunächst war die Decke der Kanäle noch standfest und wurde durch die braune obere Schicht der Talfüllung stabilisiert. Bei fortschreitender Erosion in der Röhre brachen die Decke bzw. das obere Gewölbe über längere oder kürze Abschnitte ein. Dort verlief der Abfluss dann auch „oberirdisch“ auf den eingebrochenen Massen (Abb. 5).

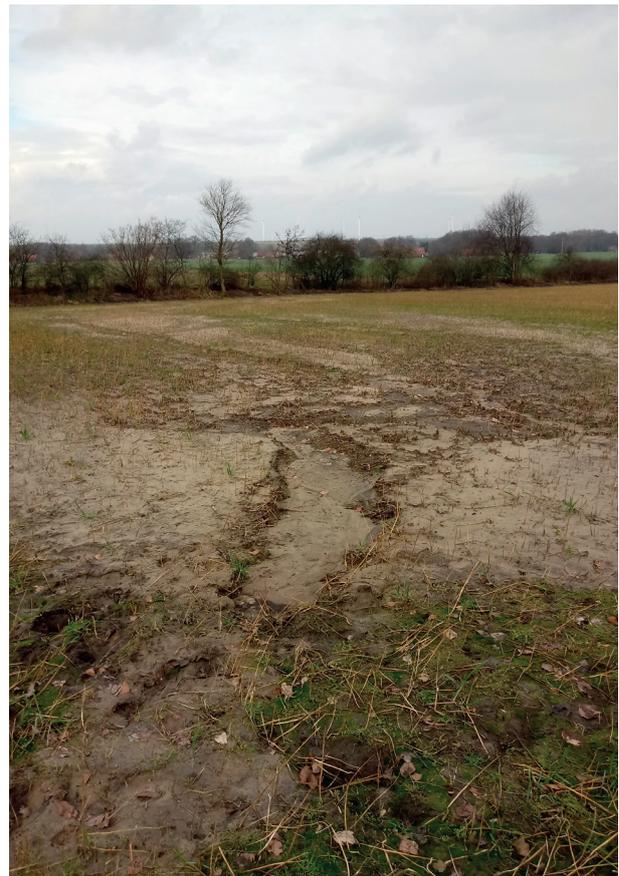
Die temporäre Quelle hat sich auf dem Acker der Bergbreite ca. 50 m nordöstlich der großen Einsenkung bei einer Geländehöhe von etwa 92 m NHN gebildet. Es handelt sich dabei um einen Bereich mit mehreren Quellaustritten (Abb. 6). An die ehemalige Hauptquelle schließt sich eine etwa 0,5 m breite Abflussrinne an, die beidseitig Schwemmkegel von 1,5-2 m Breite und 2,5 m Länge entwickelt hat. Diese Schwemmkegel

**Abb. 6:** Temporäre Quelle mit Abflussrinne, Schwemmkegel und Schwemmächer am 12.02.2024, Blick nach Norden.

bestehen aus feinem Sand und haben eine Dicke von 8 bis max. 10 cm. Der Abfluss lief zunächst in einem sich allmählich bis über 25 m verbreiternden Streifen nach Norden zu einem flachen Grenzgraben, bog dort nach NO um und trat nach etwa 100 m in einen Vorflutgraben ein. Dieser Graben bildet den Oberlauf des Gauxbachs, der 8 km weiter nördlich bei Welbergen in die Vechte mündet.

Einen Hinweis darauf geben auch die Korngrößenuntersuchungen von zwei Proben, die aus dem Schwemmfächer unmittelbar östlich der temporären Quelle (Abb. 6) und aus den braungelben Sanden (Fließerde) am südwestlichen Ende der Haupteinsenkung (Abb. 8) entnommen wurden. Beide Proben zeigen eine überwiegend sandige Zusammensetzung (Tab. 2).

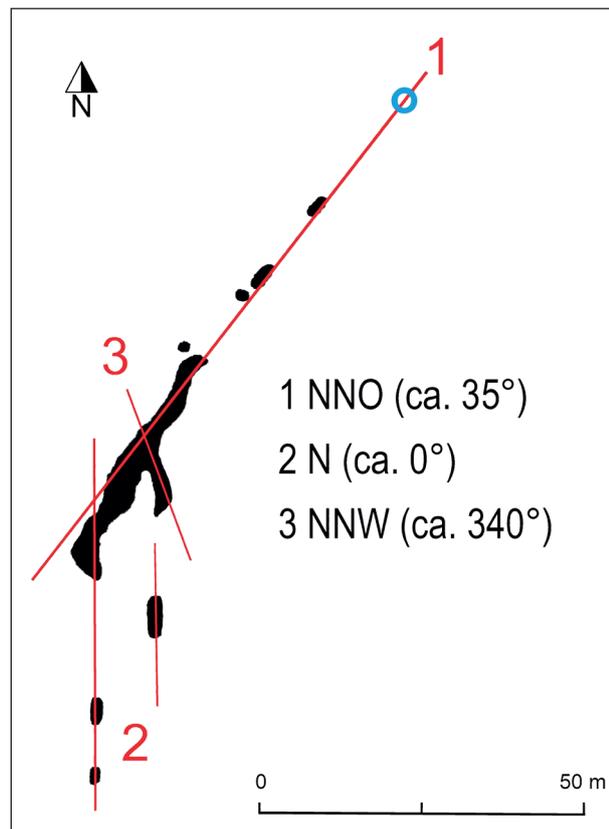
Es ist auffällig, dass sich die Haupteinbruchstruktur, die nach Nordosten folgenden kleineren Einbrüche sowie die temporäre Quelle in eine NNO-SSW-Richtung einpassen (Abb. 7). Das lässt die Vermutung zu, dass ihre Entstehung eng mit dem Festgesteinsuntergrund, beziehungsweise mit seinen Klüftzonen und dem auf ihnen erfolgenden Grundwasserabstrom zusammenhängt.

Abb. 7: Ausrichtung der Einbruchstrukturen an der Bergbreite.

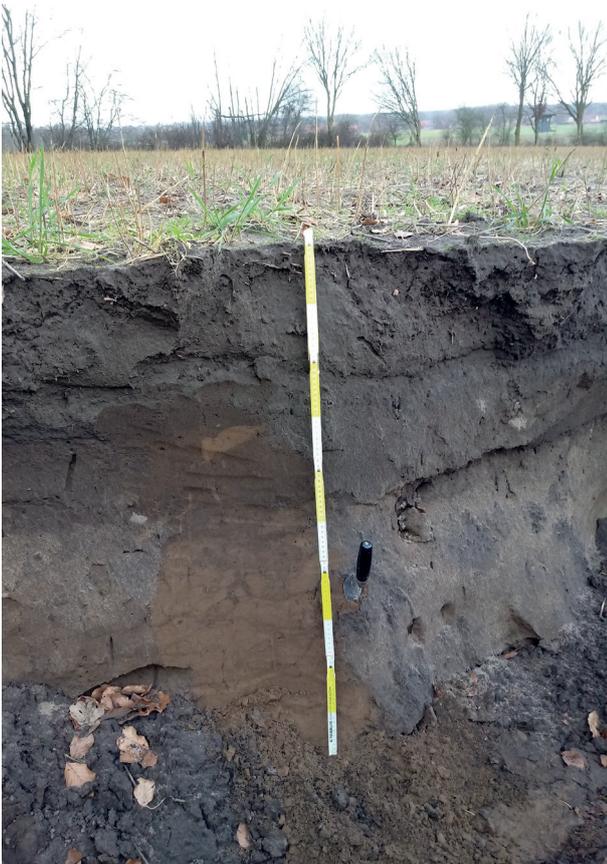
**Abb. 8:** Wand am SW-Ende der großen Einbruchstruktur mit schwach schluffigem braungelbem Sand mit brauner Verfärbung im oberen Bereich direkt unterhalb des humosen Ackerbodens.

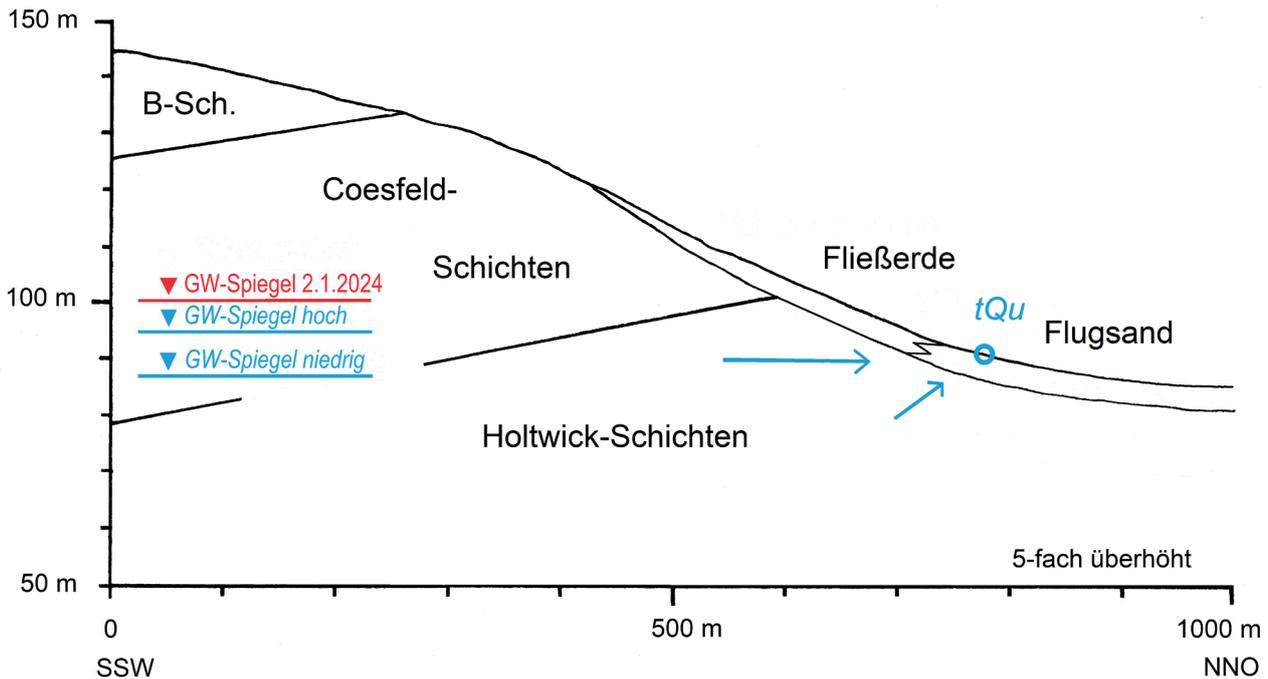
In diesem Bereich ist im Festgesteinsuntergrund bzw. in den Oberen Holtwick-Schichten vermutlich eine NNO-SSW-verlaufende, stark wasserführende Kluftzone ausgebildet. Sie wird hang- bzw. talaufwärts nach Süden durch eine Talfüllung (Fließerde) und nach Norden durch Flugsand überlagert. Nördlich der Talfüllung hat das unter einem kritischen Druck stehende Grundwasser zu einem hydraulischen Grundbruch geführt und die relativ dünne Flugsanddecke durchbrochen. In diesem Auflockerungsbereich bildete sich eine stark schüttende temporäre Quelle (Abb. 9). Infolge der sich dadurch erhöhenden Strömungsgeschwindigkeit in der Kluftzone wurden die quartären Deckschichten von unten her erodiert und ausgespült und dadurch die Abflussbahn nach oben hin röhrenartig erweitert.

**Abb. 9:** Geologisch-hydrogeologisches NNO-SSW-Profil durch die Bergbreite bis zur Höhe des Schöppinger Bergs mit Grundwasserständen, Fließrichtung des Karstgrundwassers und Lage der temporären Quelle (zur Lage des Profils siehe Abb. 1).

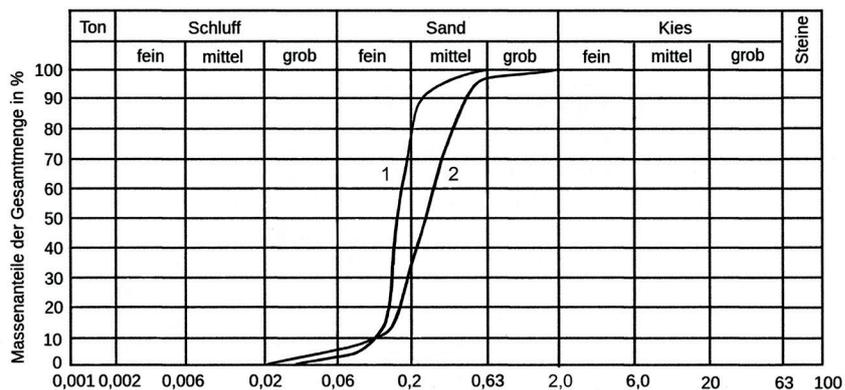
**Abb. 10:** Kornsummenkurven von Proben aus dem Schwemmkegel der temporären Quelle (1) und den Deckschichten (Fließerde) im Bereich der Einbruchstruktur (2).

Die Kornsummerkurve der ausgeschwemmten Sande (Abb. 10) zeigt die typische Form einer Flugsand-Kurve. Es wurden aber nicht nur Flugsande ausgespült, sondern auch erhebliche Anteile der Talfüllung bzw. der Fließerde. Deren Summerkurve zeigt, dass diese Ablagerung gegenüber dem Schwemmsand einen etwas höheren Anteil an Schluff, besonders aber einen deutlich höheren Gehalt an Mittelsand und auch Grobsand aufweist. Diese Komponenten fehlen weitgehend in den ausgespülten Sedimenten. Es ist daher anzunehmen, dass die größeren Anteile (etwa ab 0,4 mm Korngröße) nach der Erosion in die Klufte und Spalten des Karstgrundwasserleiters abgesunken sind.
