Die Ellerburg Stadt Espelkamp Ortsteil Fiestel

Handlungs- und Nutzungskonzept

Februar / März 2007

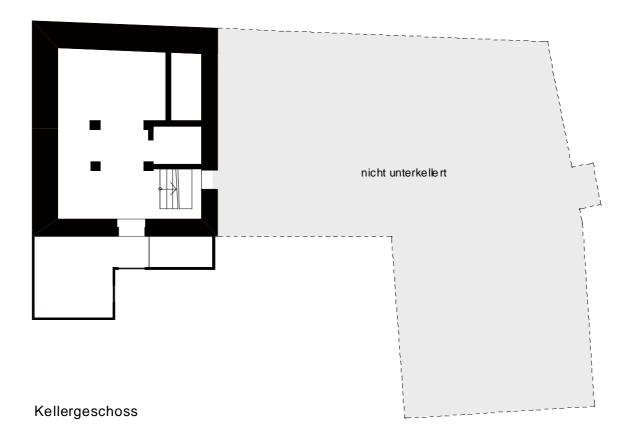
Kellergeschoss

Flacher Balkenkeller unter dem gesamten linken Hausteil (Räume 8-12), mit separatem Eingang vom Hof. Fußboden neuzeitlich, ebenfalls einige nachträgliche Pfosten mit T-Trägern.

In der östlichen Giebelwand zwei (ehemals drei) stichbogige Wandöffnungen. Balkenlage (aus insgesamt acht Balken sowie einem Wechselbalken unbekannter Funktion) parallel zum First spannend. In der östlichen Wand eine Verjüngung, darauf eine Mauerlatte, darauf Holzklötze und darauf jeweils die acht Deckenbalken liegend. Darin Wasserkessel einer älteren Heizung.

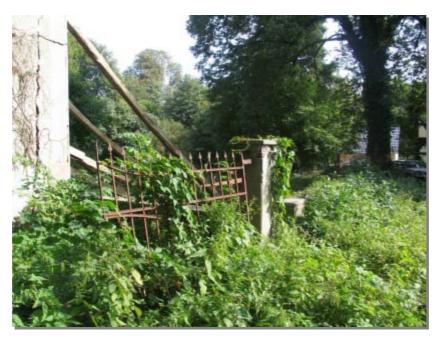
Eingangstor mit Südostecke Burghaus

Der Eingang zum Innenhof der Burg wird geprägt durch die Brücke mit flankierenden Eingangspfeilern und Eingangstor. Die ca. 400 Jahre alte Linde dominiert den Freiraum zwischen Herrschaftshaus und Burghaus. Deutlich ist auf der Nordfassade des Haupthauses die Feuchtigkeit im Außenputz zu erkennen.

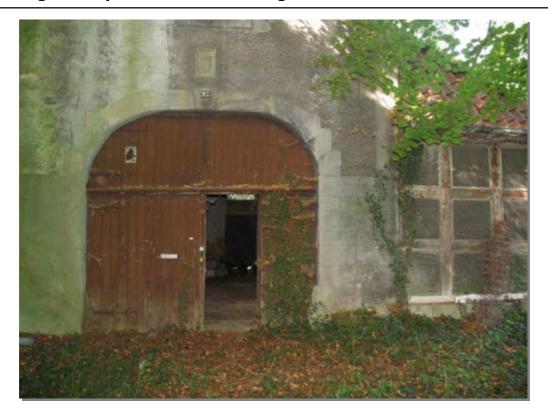
Eingang Wirtschaftsteil

Der Eingangsbereich auf der Nordseite des Herrschaftshauses zeigt deutlich die Feuchtigkeit in der Außenwand und im Sockelbereich. Die stark vorhandene Feuchtigkeit im Außenputz lässt vermuten, dass die dahinterliegende Fachwerkkonstruktion stark geschädigt ist. Auch Traufbrett, Fenster und Klappläden sind betroffen. Sie zeigen deutliche Spuren des Verfalls. Das Haupthaus wurde durch den aus einem Fachwerk bestehenden Wirtschaftsanbau erweitert. Dieser Anbau, dessen Erdgeschossfußboden aus Lehmboden besteht, ist durch das ständige Eindringen der Feuchtigkeit vom Einsturz bedroht. Besonders die Holzbalkendecke über der Deele ist stark beschädigt und nicht mehr ohne Risiko zu begehen. Der angefügte Stallanbau unter Pultdach ist bereits eingebrochen.

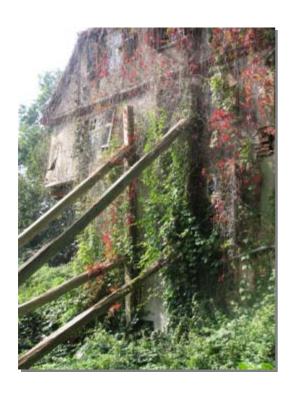
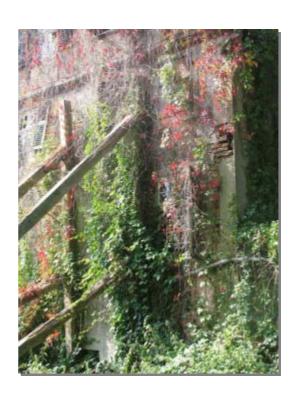
Südostecke und Ostseite der Fassade zeigen die größten Schäden. Hier sind bereits Teile des Gebäudes aus dem Baukörper herausgebrochen und die Giebelfassade wird nur durch die Sicherung am Einsturz gehindert.

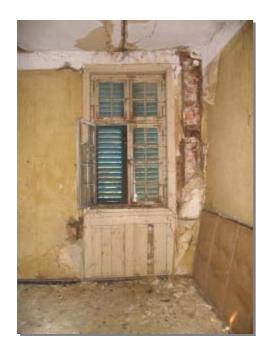
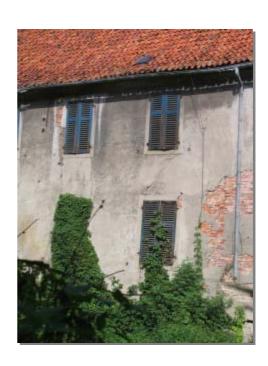
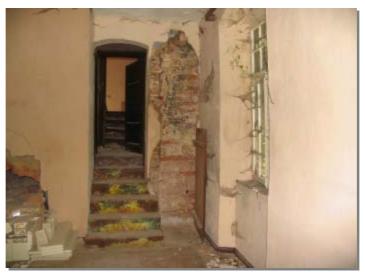
Herrschaftshaus 2006

Schieflagen und Durchbiegungen von Decken und Innenwänden sind auch eine Folge dieser Setzungen. Allein der Dachstuhl des Haupthauses scheint nur geringe Schäden aufzuweisen. Fenster, Türen, Traufe, Ortgang, Sockel, Klappläden etc. sind stark beschädigt bzw. nicht mehr vorhanden und vollständig zu erneuern. Im Bereich der abgestürzten Südostecke wurde eine Wandmalerei aus der zweiten Hälfte des 15. Jahrhunderts als älteste Bestandsschicht dokumentiert. Auch diese ist durch den Verfall der Burg verloren gegangen.

Der Zustand der Bausubstanz wird eine Sanierung der Anlage mit dem Ziel der Erhaltung des Denkmals nicht zulassen. Lediglich wenige Einzelelemente, wie z.B. die Eingangstür zum Herrschaftshaus ließen sich restaurieren und wieder einsetzen. Anpassung an heutige Ausstattungsstandards, wie Wärmedämmung, Installation, Brandschutz usw., würden im Zusammenhang mit dem geänderten Grundriss für eine neue Nutzung, zu einem Neuaufbau der Gebäude führen. Die bereits seit 1985 notwendige Substanzverbesserung hätte schrittweise die Burganlage erhalten können.

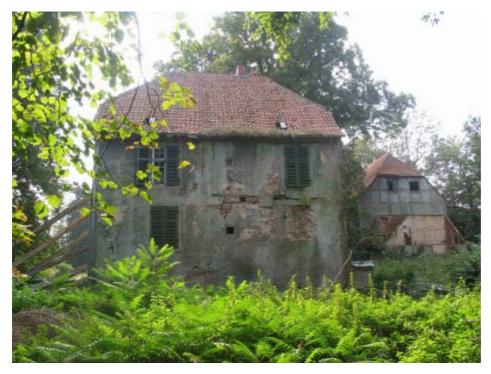
Nordansicht Burghaus- Wirtschaftsanbau

Außenwände und Tragkonstruktion des Nebengebäudes sind stark beschädigt. Der Außenputz ist großflächig abgeplatzt, sodass die Feuchtigkeit ungehindert ins Mauerwerk eindringen kann. Defekte Dachrinnen und mangelhafte Regenfallrohre in Verbindung mit fehlendem Schutz gegen aufsteigende Nässe haben die Schäden vergrößert. Das Fachwerk mit seinen Ausfachungen im Dachbereich ist zerstört. Dacheindeckung und Dachstuhl sind in einem fehlerhaften Zustand. Alle Ausbauteile wie Fenster, Innentüren, Treppe, Fußböden, Installation etc. sind zu 100% zu erneuern. Die Holzbalkendecke über dem Erdgeschoss ist bereits in Teilbereichen eingestürzt. Es ist davon auszugehen, dass die gesamten Hölzer der Decken marode sind. Herrschaftshaus und Burghaus besitzen keine Schallund Wärmedämmung. Die Bilder belegen eindeutig, dass das Gebäude nicht mehr zu erhalten ist.

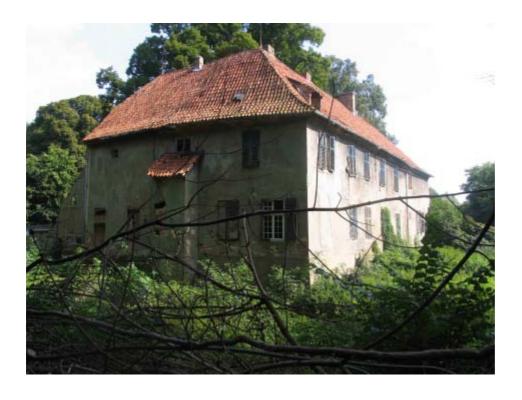
Südwestecke- Herrschaftshaus

Setzungsriss auf der Westseite des Herrschaftshauses Innen und außen

Deutlich ist das Abtrennen der Erweiterung vom Haupthaus zu erkennen. Die Trennlinie läuft von der Traufe fast senkrecht bis zum Sockel. Der Außenputz zeigt starke Feuchtigkeitsschäden und löst sich im Sockelbereich des Haupthauses von der Außenwand. Dachrinne und Regenfallrohr sind nicht mehr in Funktion, sodass das Regenwasser ungehindert in das Gebäude und die Bauteile eindringen kann. Der Dachstuhl scheint in diesem Bereich durch die Setzungen des Gebäudes verformt zu sein.
