FOTODOKUMENTATION

Straße	Kirchplatz 10	
Kulturobjekt	Ev. Kirche St. Andreas	
KLARA-ID	101101 (Wandmalerei)	
Autor	Anna Skriver	
Aufnahmeart	digital	
Aufnahmedatum	03.05.2013	
Fotonummer/ Dateiname	101101MRR2013_05_03_26	
Beschreibung / Blickrichtung	Blick vom Gerüst vor der Westwand auf die Nordwand gen Nordosten.

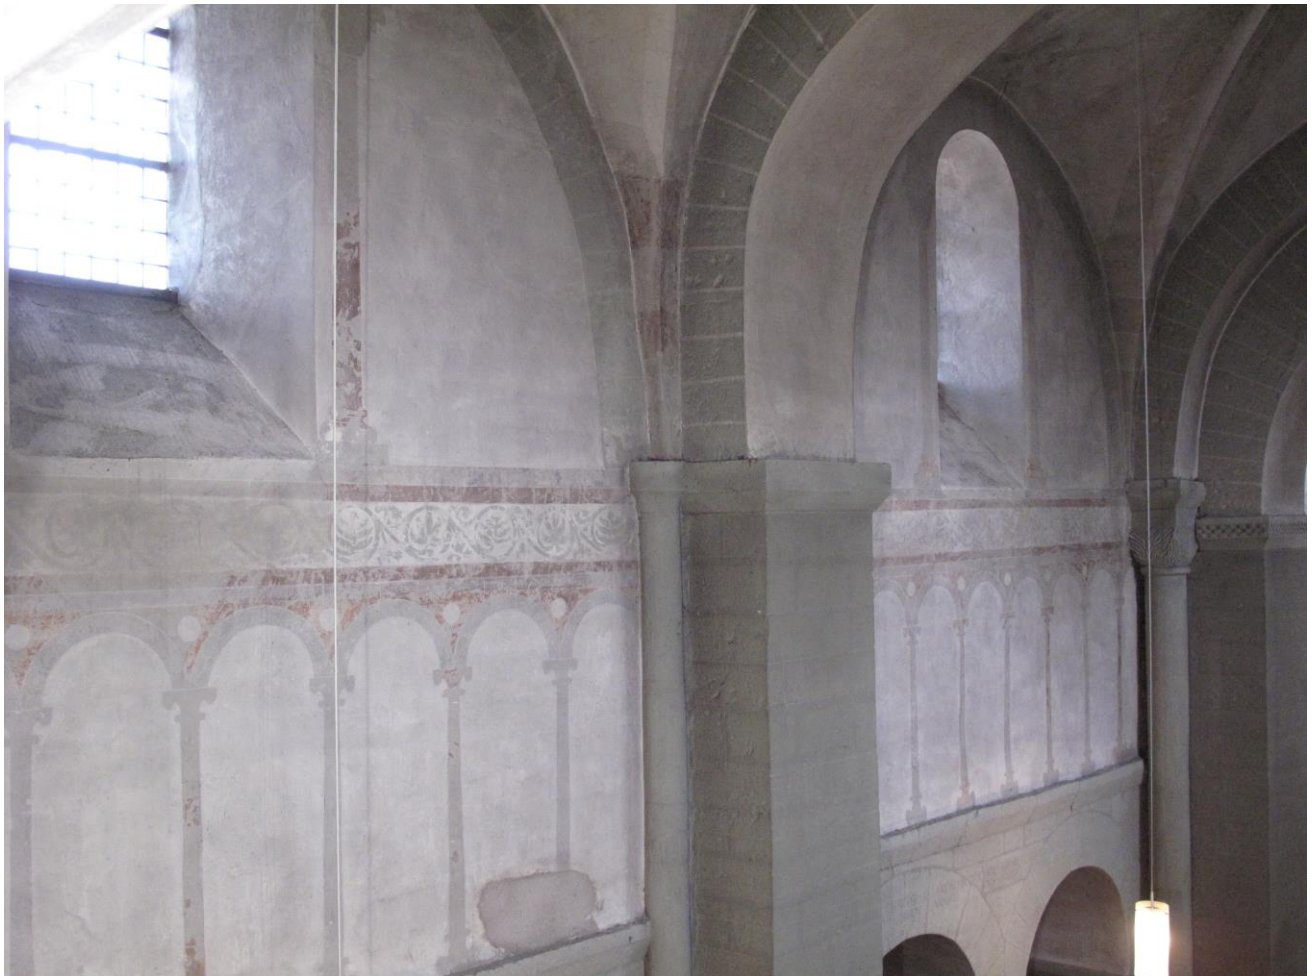
Im westlichen Joch des Mittelschiffs haben sich auf der Nordseite viele Reste der bauzeitlichen romanischen Architekturmalerei erhalten. Sowohl das gemalte Triforium, welches auf dem plastisch ausgearbeiteten Gesims fußt, wie die Säulenstellung seitlich der Obergadenfenster und die gemalten gequadrerten Schildbögen sind bis ins Detail durch Befunde belegt.

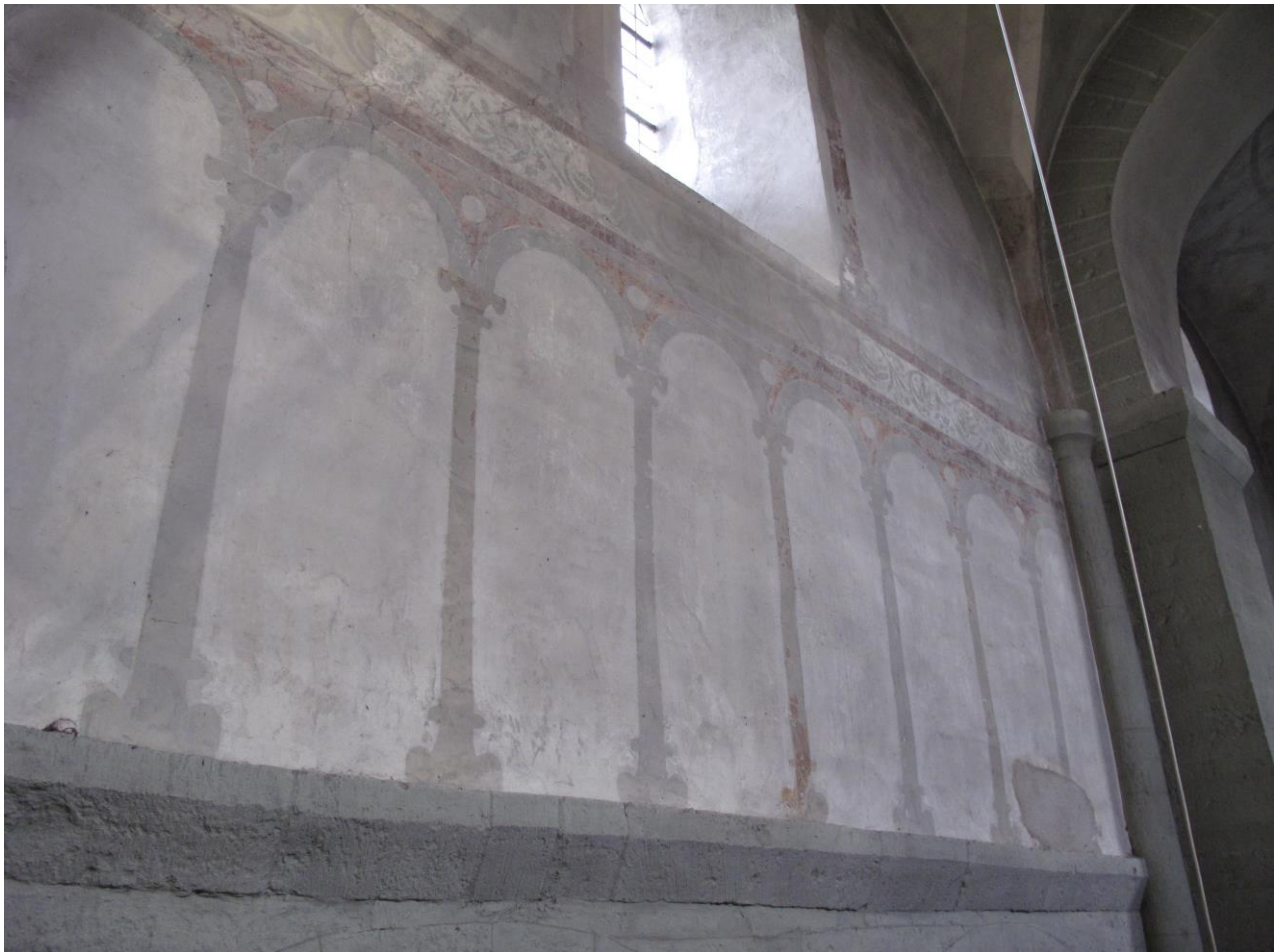
Ort-Ortsteil	59494 Soest-Ostönnen	 
Straße	Kirchplatz 10	
Kulturobjekt	Ev. Kirche St. Andreas	
KLARA-ID	101101 (Wandmalerei)	
Autor	Anna Skriver	
Aufnahmeart	digital	
Aufnahmedatum	03.05.2013	
Fotonummer/ Dateiname	101101MRR2013_05_03_27	
Beschreibung / Blickrichtung	Westjoch des Mittelschiffs, Nordseite.

Das gemalte Triforium fußt auf dem plastischen Gesims, das hier in Form einer Schräge (oder Schmiege) mit Deckplatte ausgebildet ist.

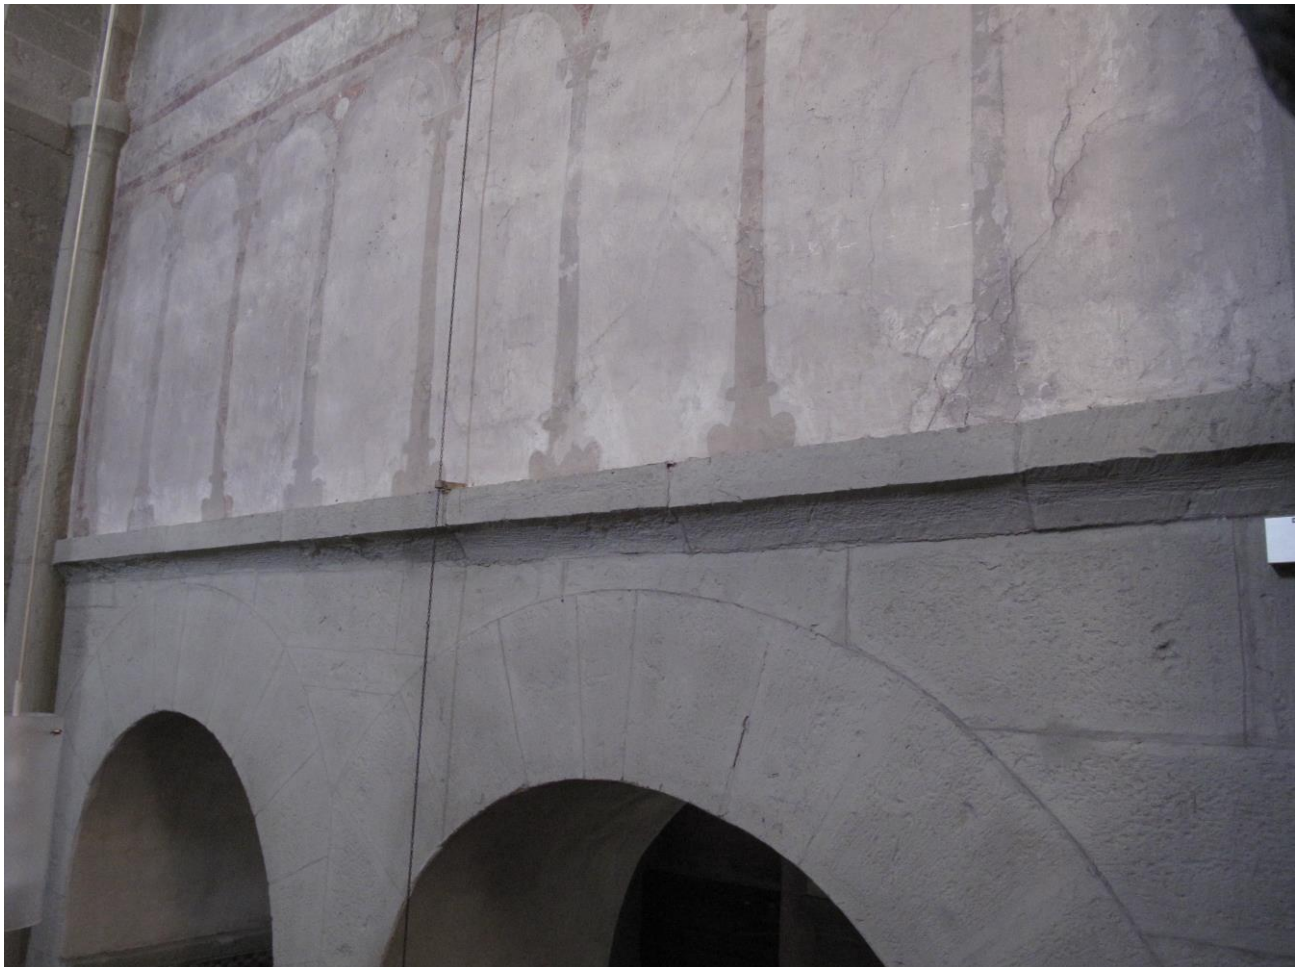
Ort-Ortsteil	59494 Soest-Ostönnen	 
Straße	Kirchplatz 10	
Kulturobjekt	Ev. Kirche St. Andreas	
KLARA-ID	101101 (Wandmalerei)	
Autor	Anna Skriver	
Aufnahmeart	digital	
Aufnahmedatum	03.05.2013	
Fotonummer/ Dateiname	101101MRR2013_05_03_28	
Beschreibung / Blickrichtung	Westliches Joch des Mittelschiffs, Südwand.

Auf der Südseite besteht das plastische Gesims aus einer Kehle mit hoher Deckplatte und unterscheidet sich somit von demjenigen der Nordseite. Die bauplastische Ausarbeitung der Arkadenzone ist auf der Südseite allgemein detaillierter. Von diesem Nord-Süd-Gefälle weicht allein das Kapitell in der Nordapsis ab, das mit drei Menschenköpfen unterhalb der Würfelschilde den einzigen figürlichen Schmuck innerhalb des Kirchenraums zeigt.

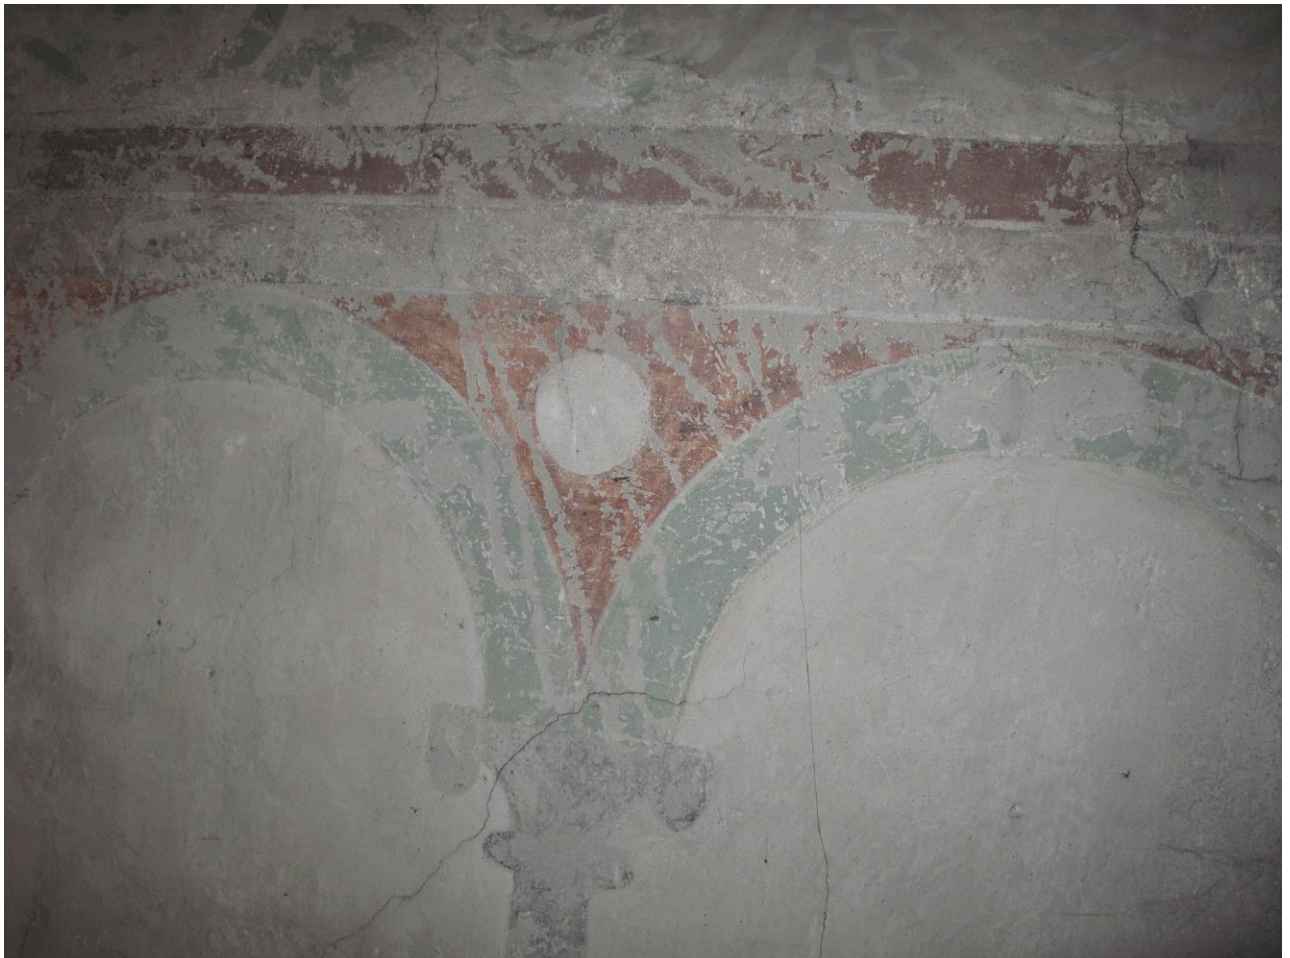
Straße	Kirchplatz 10	
Kulturobjekt	Ev. Kirche St. Andreas	
KLARA-ID	101101 (Wandmalerei)	
Autor	Anna Skriver	
Aufnahmeart	digital	
Aufnahmedatum	03.05.2013	
Fotonummer/ Dateiname	101101MRR2013_05_03_29	
Beschreibung / Blickrichtung	Detail des Triforiums auf der Südseite des Westjochs.

In den hellrot angelegten Bogenzwickeln sind weiße Kreisscheiben ausgespart. Die Konstruktionshilfen in Form von mittigen Einstichslöchern, die von im Kreiszentrum an Nägeln oder Hölzchen befestigten Schnüren zeugen, lassen sich vielerorts noch gut erkennen. Auch die weißen Lichthöhungen als abschließende Konturen der Architekturelemente sich noch erhalten.

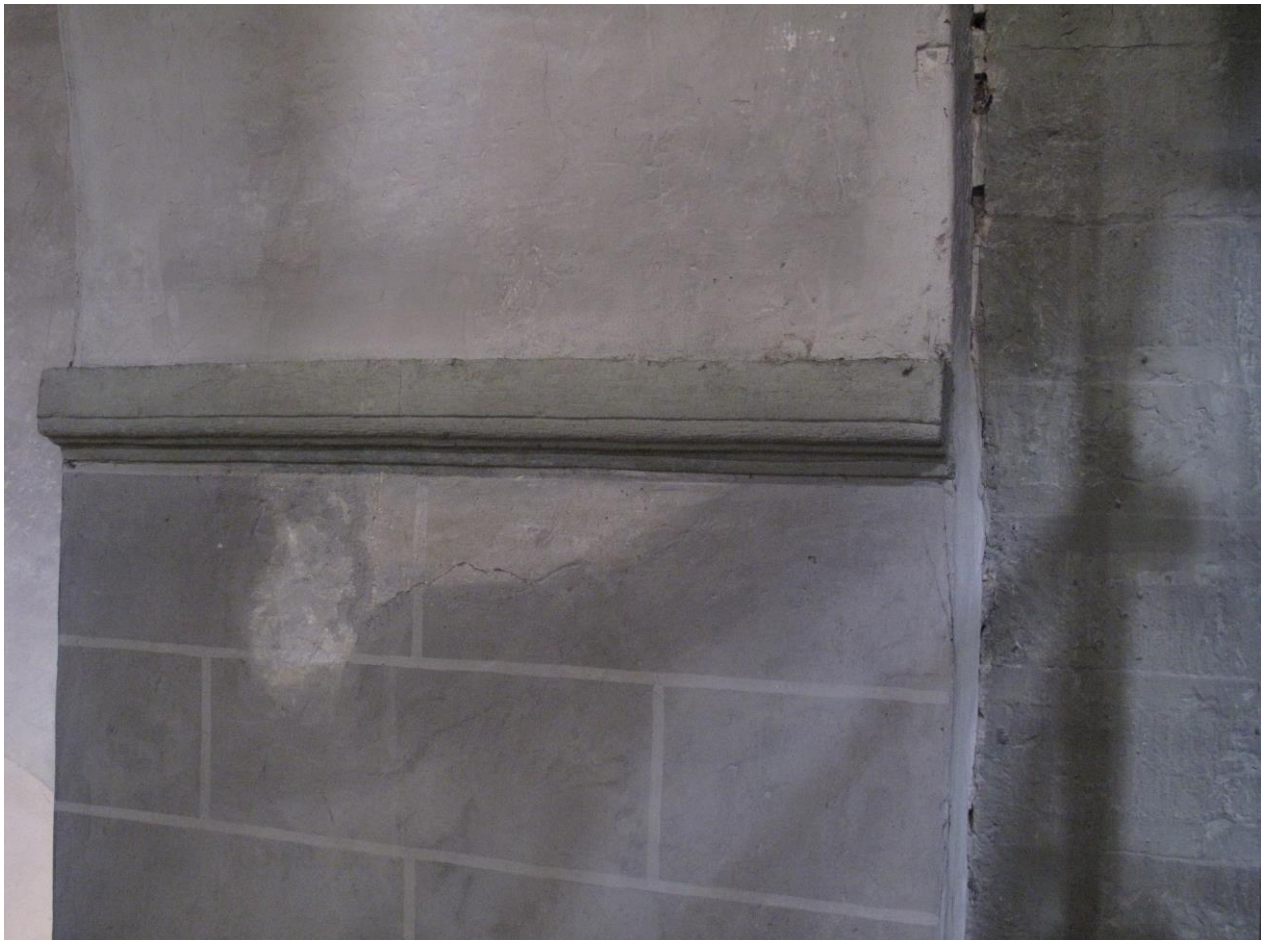
Straße	Kirchplatz 10	
Kulturobjekt	Ev. Kirche St. Andreas	
KLARA-ID	101101 (Wandmalerei)	
Autor	Anna Skriver	
Aufnahmeart	digital	
Aufnahmedatum	03.05.2013	
Fotonummer/ Dateiname	101101MRR2013_05_03_30	
Beschreibung / Blickrichtung	Nordpfeiler des Durchgangs zum Westturm.

Unterhalb des Gesimses hat sich ein Rest grauer Tünche auf Putz mit weißen Fugenstrichen erhalten. Diese Fugen stimmen nicht mit den Baufugen überein, was noch auf der Schwarz-Weiß-Abbildung von G. Goege nach der Freilegung der Überfassungen 1960 (bei Goege Nr. 45) zu sehen ist. Dieser Befund müsste aus der Zeit der Errichtung der Basilika stammen.

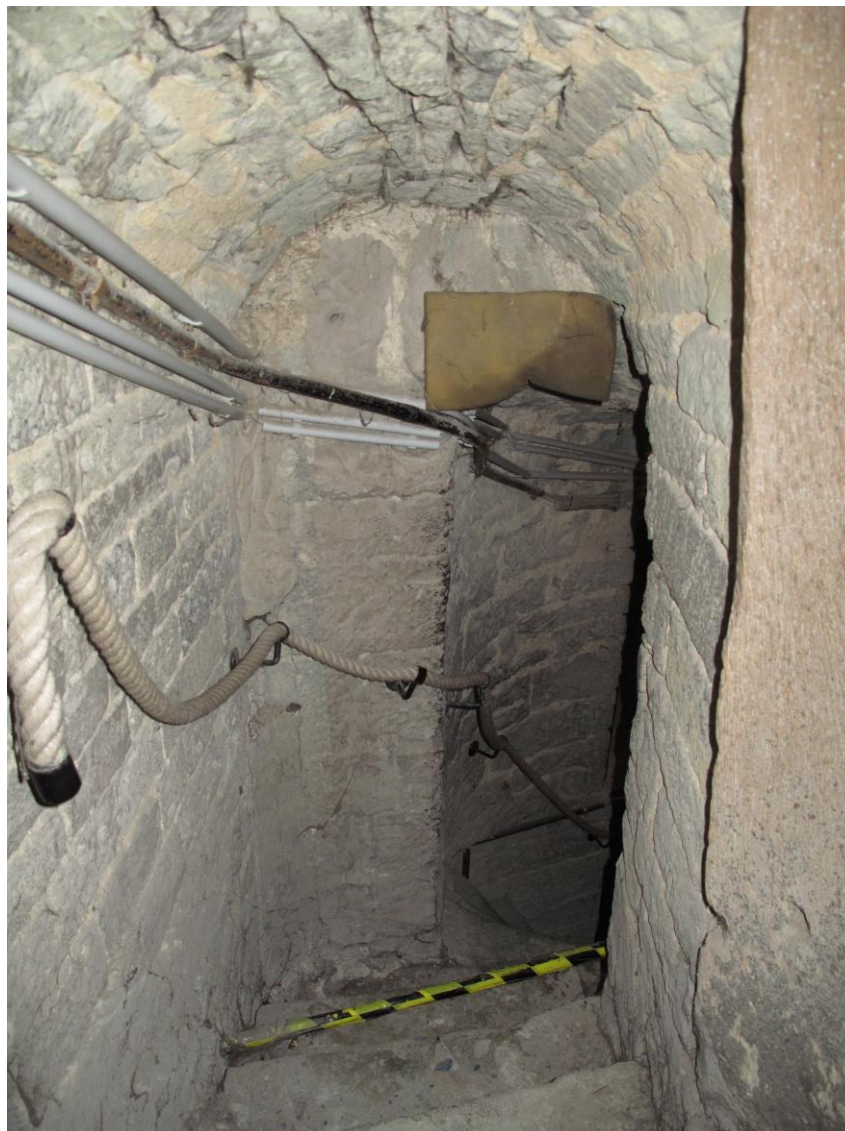
Straße	Kirchplatz 10	
Kulturobjekt	Ev. Kirche St. Andreas	
KLARA-ID	101101 (Wandmalerei)	
Autor	Anna Skriver	
Aufnahmeart	digital	
Aufnahmedatum	03.05.2013	
Fotonummer/ Dateiname	101101MRR2013_05_03_31	
Beschreibung / Blickrichtung	Treppenabgang vom Turmobergeschoss ins südliche Seitenschiff.

Der Treppenabgang bzw. Zugang stammt aus verschiedenen Bauphasen. Das wird an dem Ausbiegen der hier sichtbaren Stirnfläche deutlich sowie an den unterschiedlichen Stufen. Der obere Teil des Zugangs mit der Rundbogenöffnung (im Mauerwerk des Turmes) ist älter und gehört zur Bauphase des Turmes, als dieser noch an ein älteres Kirchenschiff anschloss. Der untere Teil (im Mauerwerk der Basilika) gehört zur Phase der Errichtung der romanischen Basilika und zeigt deren größeres Quaderwerk. Diese Überlegungen entstanden in Diskussionen mit Uwe Lobbedey.
